Incident grave entre l'avion Bombardier CRJ700 immatriculé F-GRZG et l'avion Boeing 717-200 immatriculé EI-EXB

survenu le 12 avril 2019
à Strasbourg Entzheim (67)

Départ immédiat, approche interrompue à faible hauteur, quasi-collision

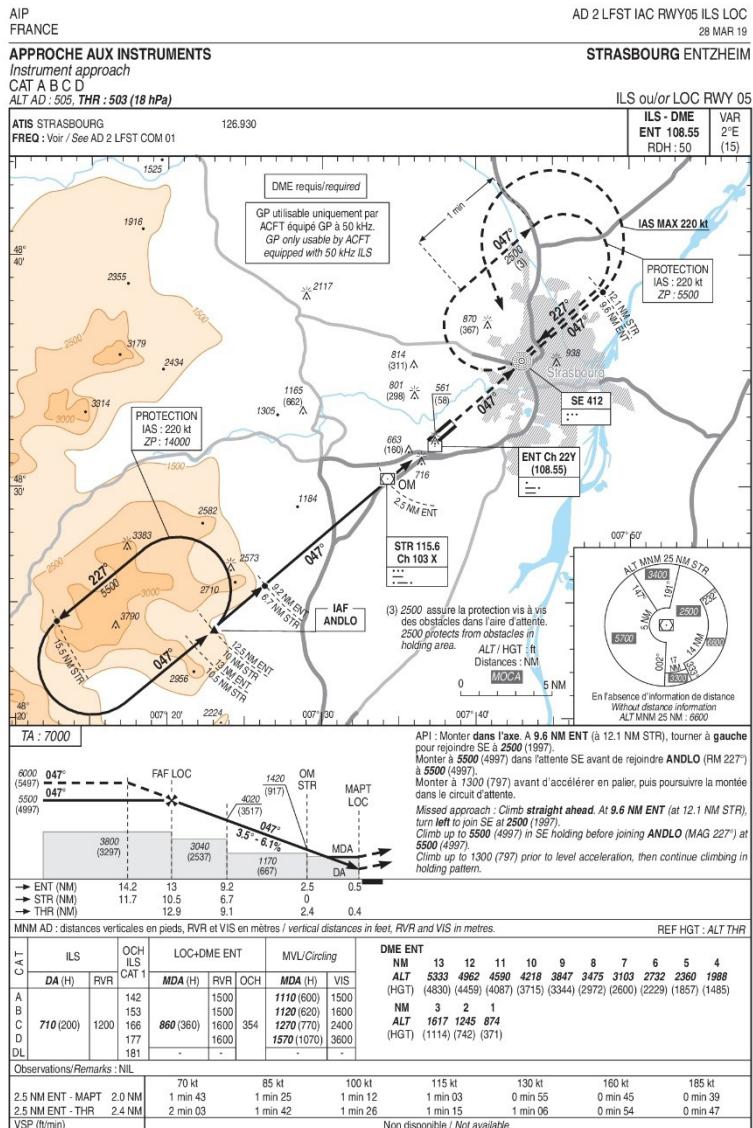
Figure 4 : Extrait de la carte d'approche ILS piste 05

Le repère d'approche initiale (IAF) de la procédure ILS piste 05 est situé dans l'axe de piste à 12,5 NM du DME de l'ILS ENT (DME situé dans le 079° du seuil de piste 05 et à 303 m de celui-ci). À partir du point d'approche finale (FAP), le plan d'approche a une pente de 3,5° (soit 6,1 %). La DH est de 200 ft (altitude de 710 ft), à environ 0,5 NM du seuil 05.

La procédure d'approche interrompue demande dans un premier temps de monter dans l'axe de piste, de virer à gauche à 9,6 NM du DME de l'ILS ENT pour rejoindre le NDB SE à une altitude de 2 500 ft, puis de monter dans l'attente établie au NDB SE avant de rejoindre l'IAF de la procédure à 5 500 ft. Volotea utilise les informations fournies par LIDO dont la carte d'approche relative à la procédure ILS en piste 05 ne présente aucune différence avec celle de l'AIP.
