Accident de l'avion ROBIN - DR400 - 140B immatriculé F-GSBS

survenu le 12 septembre 2020
au col du Pas de la Coche - Massif de Belledonne (38)

Passage au second régime, collision avec le relief, feu post-impact, lors d'un vol BIA, en montagne

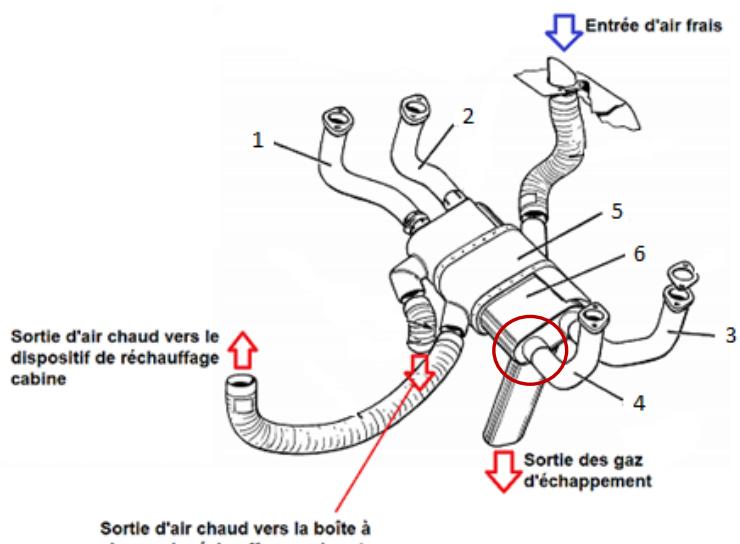
Figure 3 : Vue de la fissure

Un examen détaillé du dispositif d'échappement de l'avion a mis en évidence une fissure sur le conduit de sortie d'échappement, au droit de sa liaison avec le silencieux d'échappement (voir Figures 2 et 3).

Les examens métallographiques et l'analyse chimique de la zone autour de la fissure montrent qu'un phénomène de corrosion s'est initié puis développé de façon progressive au cours de l'utilisation du pot d'échappement. Ce phénomène a très probablement conduit à l'amorce et à la propagation de la fissure. Il n'a pas été possible de dater l'apparition de la fissure ni d'en déterminer les dimensions avant l'impact.

L'ouverture consécutive à cette fissure a pu provoquer une fuite de gaz d'échappement dans le compartiment moteur de l'avion au cours du vol, pouvant conduire à une teneur en monoxyde de carbone (CO) supérieure à la normale.
