Accident de l'hélicoptère Schweizer 269C-1 immatriculé F-HAGO

survenu le 12 janvier 2021
à Bastelica (2A)

Diminution de régime du rotor principal, perte d'altitude lors du franchissement d'un col en montagne, atterrissage forcé sur une surface enneigée, basculement de l'hélicoptère

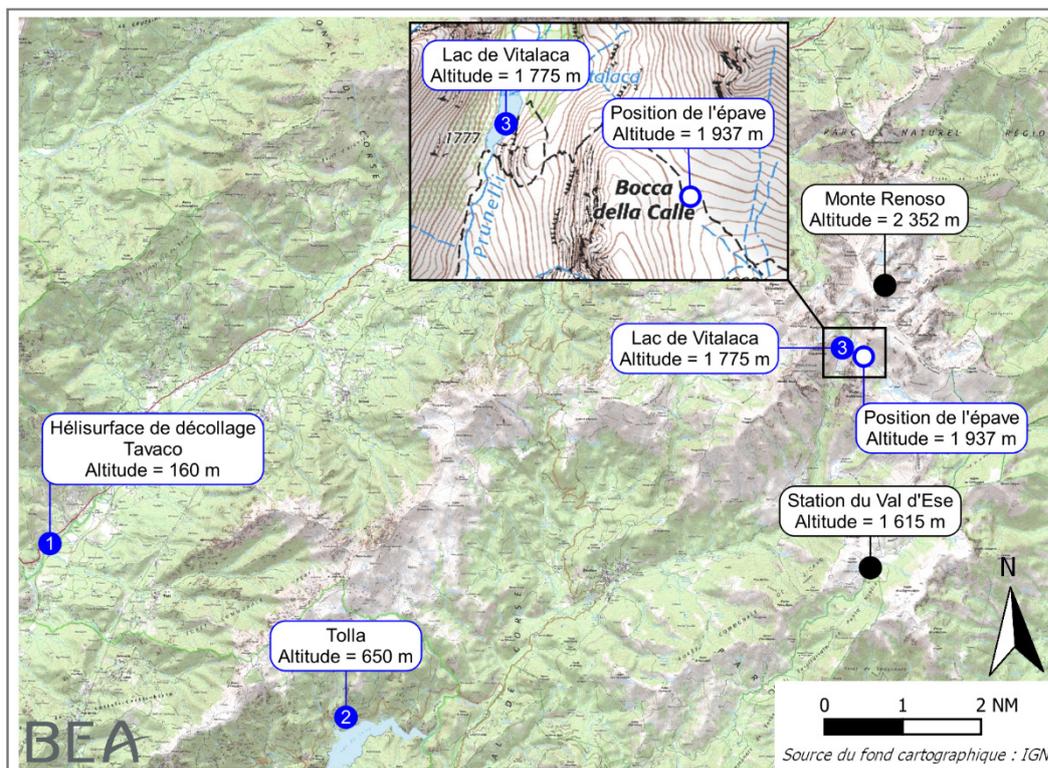
Figure 1 : Plan de situation générale

Le pilote, accompagné d'un ami, décolle en VFR sans plan de vol depuis l'hélicoptère où l'hélicoptère est basé (voir [Figure 1](#), point ①) pour un vol dans le secteur montagneux du Val d'Ese. Le pilote, en contact radio avec le service d'information de vol d'Ajaccio, prend la direction de Tolla (voir [Figure 1](#), point ②). À 13 h 54, il annonce qu'il est à trois minutes de Ese et qu'il vole à 3 400 ft d'altitude (1 035 m d'altitude). Il quitte ensuite la fréquence. Il franchit le col de Bocca della Calle (situé à 1 950 m d'altitude) en direction du lac de Vitalaca (voir [Figure 1](#), point ③) situé plus au nord puis fait demi-tour.
