# RAPPORT D'ENQUÊTE

**Accident de l'hélicoptère AIRBUS - AS350 - B  
immatriculé F-GIBM**

survenu le 7 mars 2021

à Touques (14)

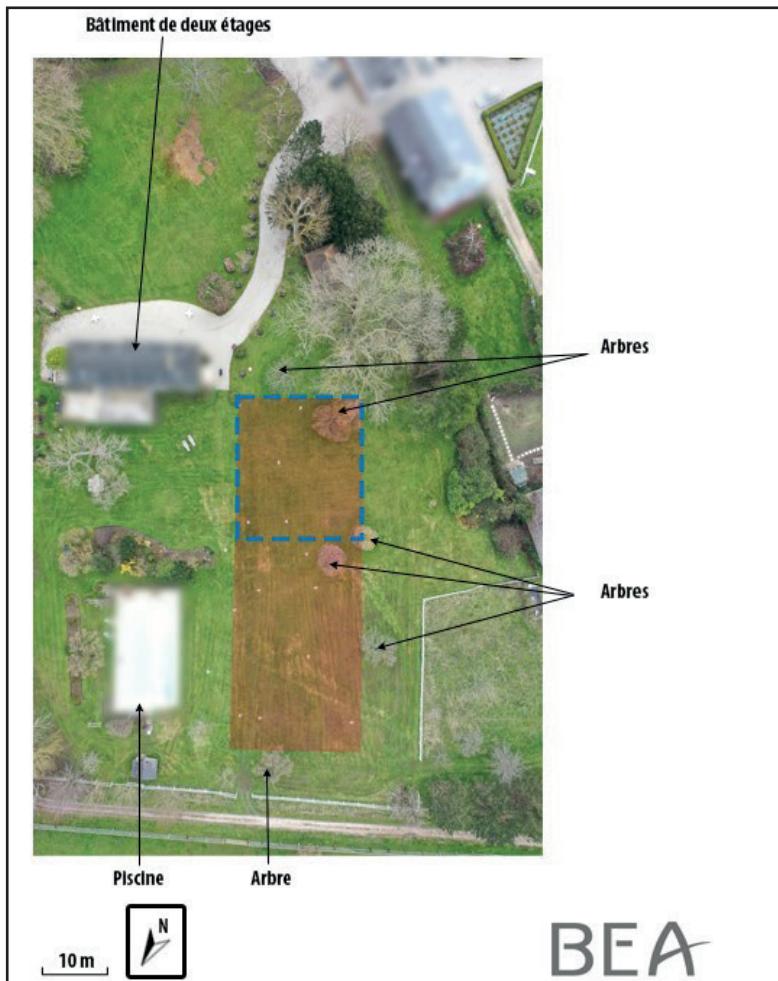
Figure 3 : Vue détaillée de l'hélisurface

Deux zones se dessinent au sein même de l'hélisurface : l'une la plus en avant dans le sens de l'approche (voir Figure 3, pointillés en bleu) mesure environ 20 m par 18 m, l'autre la plus en arrière mesure 30 m par 18 m. Le sol de la partie la plus basse du terrain et la plus éloignée du bâtiment est spongieux et rend délicat le posé de l'hélicoptère et l'embarquement / débarquement des personnes.

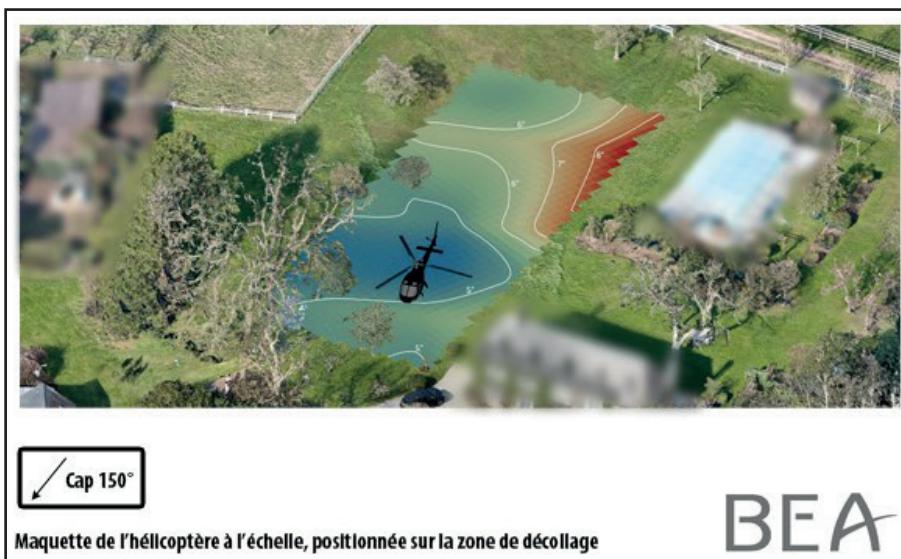
Figure 4 : Site de l'accident avec les zones de pentes

L'hélisurface présente des variations de pente schématisées sur la [Figure 4](#). Elles restreignent les zones d'atterrissement telles que spécifiées dans le manuel de vol de l'aéronef.

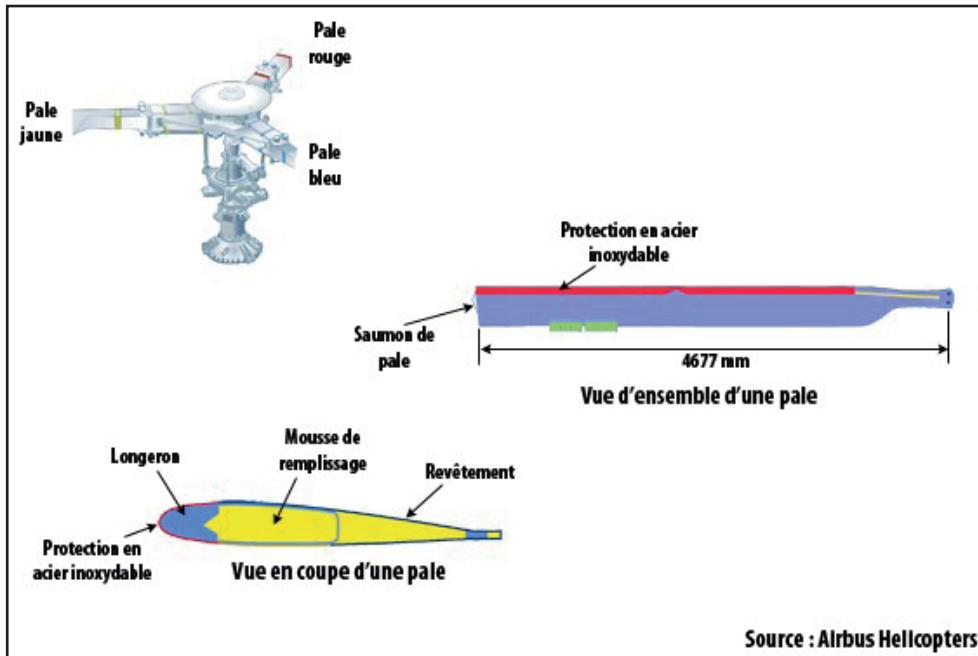
Figure 8 : Éléments du rotor principal de l'hélicoptère AS350

La répartition des endommagements sur les pales du rotor principal tend à montrer qu'ils se sont produits en une seule rotation du rotor. Une succession d'impacts sur plusieurs rotations n'aurait probablement pas laissé la pale bleue sans impact visible.

Les autres endommagements observés sur les pales rouge et jaune et la déformation de la pale bleue sont consécutifs à l'impact avec le sol.

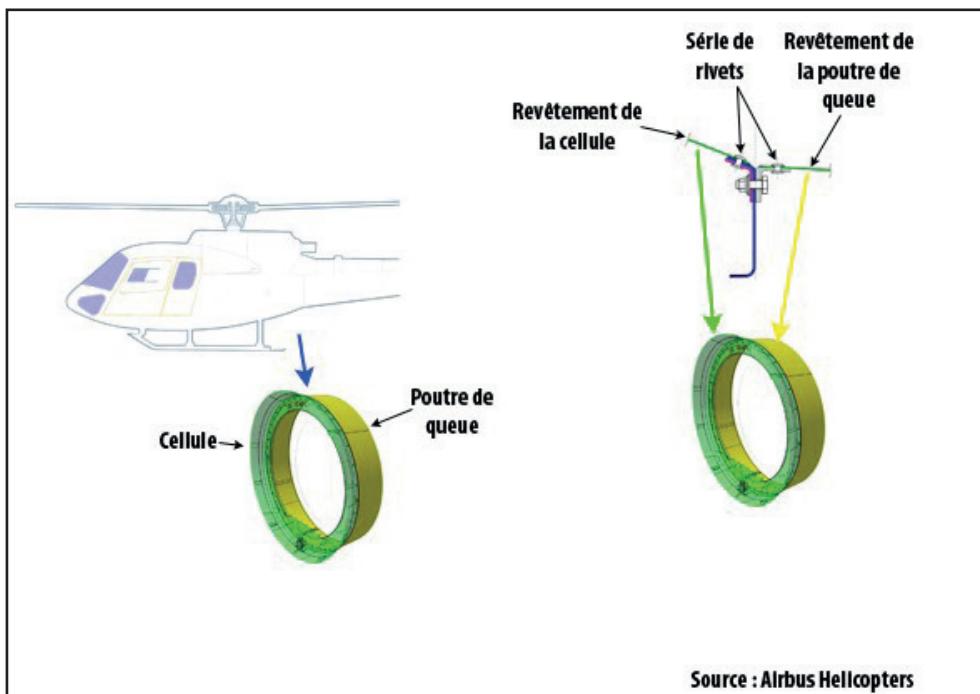
Figure 13 : Schéma de liaison entre la cellule et la poutre de queue

- La rupture en cisaillement de 90 % des rivets assurant l'assemblage mécanique entre la poutre de queue et la cellule de l'aéronef. Le revêtement autour des 10 % de rivets restant s'est déformé, conduisant à la séparation de la poutre de queue.
- La déformation de la partie gauche de la poutre de queue.

- Au droit de la partie arrière de la structure, la cellule présente un cadre, associé à une cornière orientée vers l'arrière, présente sur 360°.
- La poutre de queue présente également un cadre à proximité immédiate de cette zone de liaison. Le revêtement de la poutre de queue vient en position sur la surface externe de la cornière côté cellule. La jonction est ensuite assurée par 99 rivets.

La poutre de queue s'est séparée de la partie principale de l'hélicoptère au droit de cette jonction rivetée. 90 % de ces rivets ont été retrouvés rompus en cisaillement (voir [§ 1.12.2](#)).

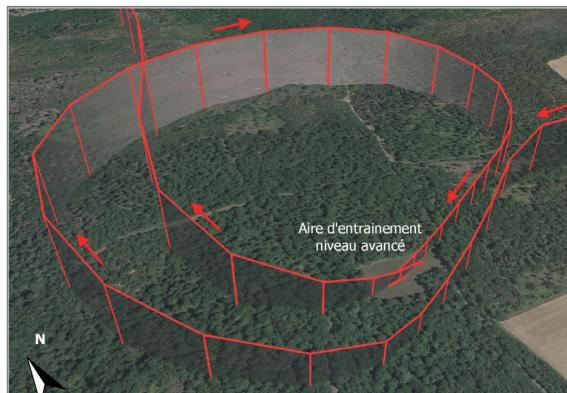
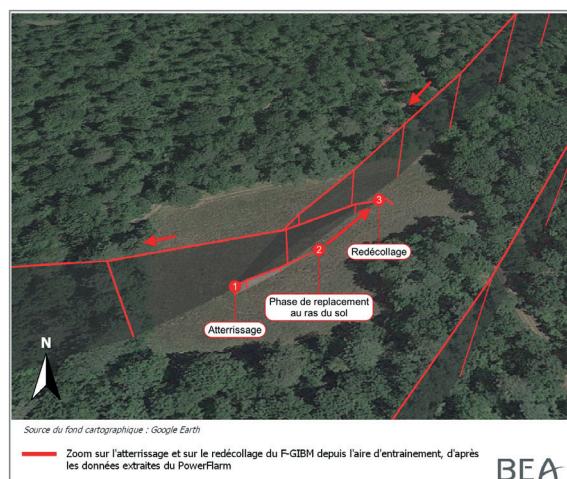
Figure 15 : Atterrissage et décollage au niveau d'une aire d'entraînement niveau avancé vol du 15 décembre 2020, données extraits du Power Flarm

L'analyse des trajectoires permet de relever que les évolutions au sol, à l'atterrissage et au décollage sur la zone de niveau avancé sont éloignées des obstacles apparents.

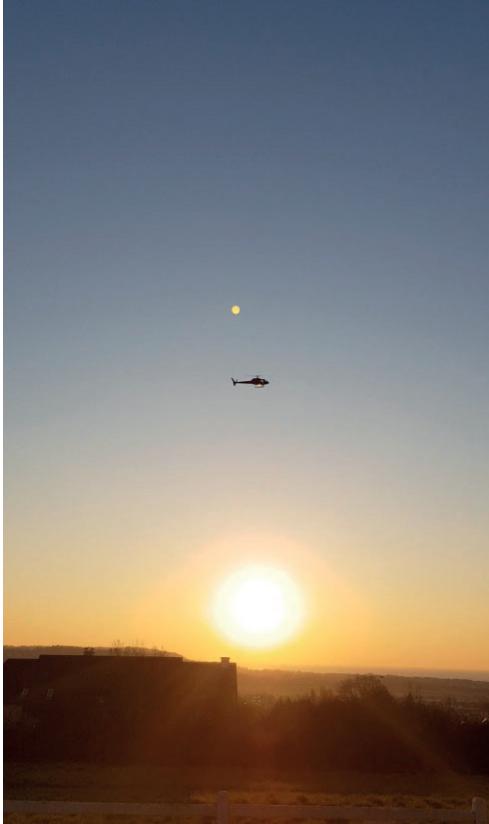
Figure 16 : Photos de l'arrivée de l'hélicoptère le 6 mars

- Il était environ 18 h 30 au moment de l'arrivée de l'hélicoptère.
- Le point d'aboutissement sélectionné lors de l'approche semble être positionné entre la moitié et le dernier tiers vers l'amont de l'hélisurface, selon un axe orienté sensiblement au 140°.
- La vitesse d'avancement a été réduite après augmentation de l'assiette de l'hélicoptère, puis sans marquer d'arrêt, l'hélicoptère a été positionné à une hauteur d'environ 1 m 50 et a poursuivi son avancement pour se poser quelques mètres en avant.
- Les rayons du soleil étaient perpendiculaires à l'axe d'avancement, ils frappaient le côté droit de la cellule de l'hélicoptère.

- Le point d'aboutissement et le point de poser étaient ensoleillés, la ramure de l'arbre heurté le lendemain était dans l'ombre (côté est par rapport à l'axe de posé).
- Le pilote était assis à droite conformément aux pratiques, le passager à gauche. La vidéo ne permet pas de distinguer qui pilotait l'hélicoptère.

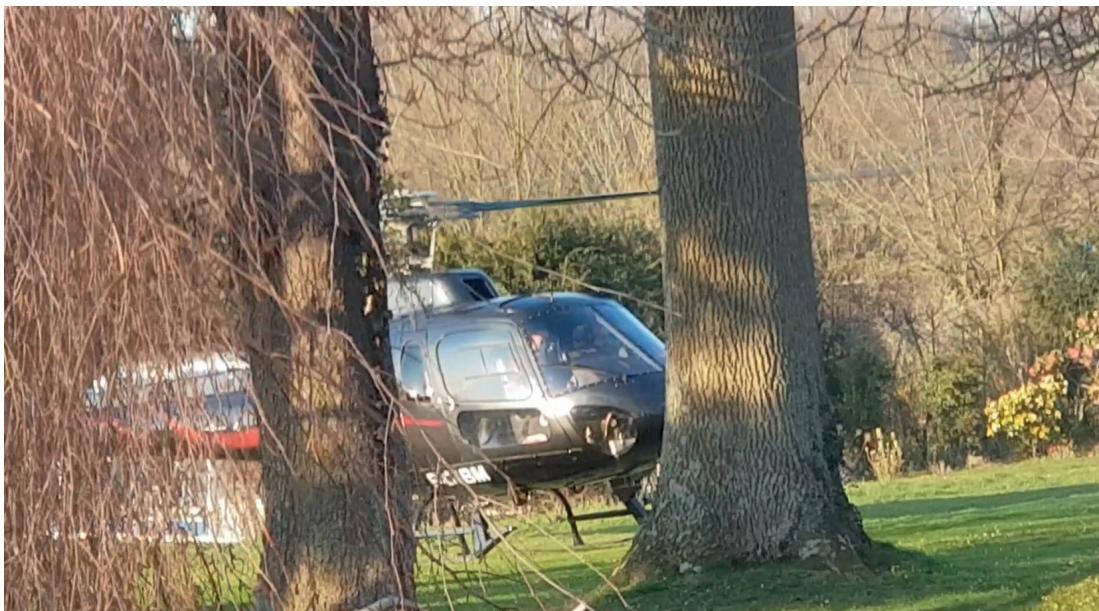
Figure 17 : Départ de l'hélisurface

- Après la mise en route, le pilote assis à droite a réalisé un geste du bras gauche dans une direction qui semble indiquer le sens de décollage et qui peut être interprété par « *tout droit* ».
- Le pilote ne portait pas de lunettes.
- L'éclairage par le soleil était quasiment identique à la veille.
- Le passager assis à gauche a repris de son bras droit le geste du pilote semblant indiquer qu'il collationnait l'intention d'aller « *tout droit* ».
- Le passager portait des lunettes avec des verres teintés.
- Le décollage a eu lieu à 17 h 43.

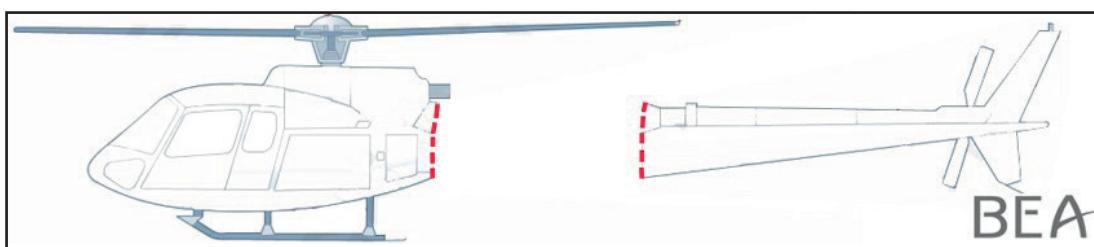
Figure 21 : Schéma jonction cellule / poutre de queue

Le schéma ci-dessous illustre la zone de désolidarisation observée de la poutre de queue de la cellule de l'aéronef.

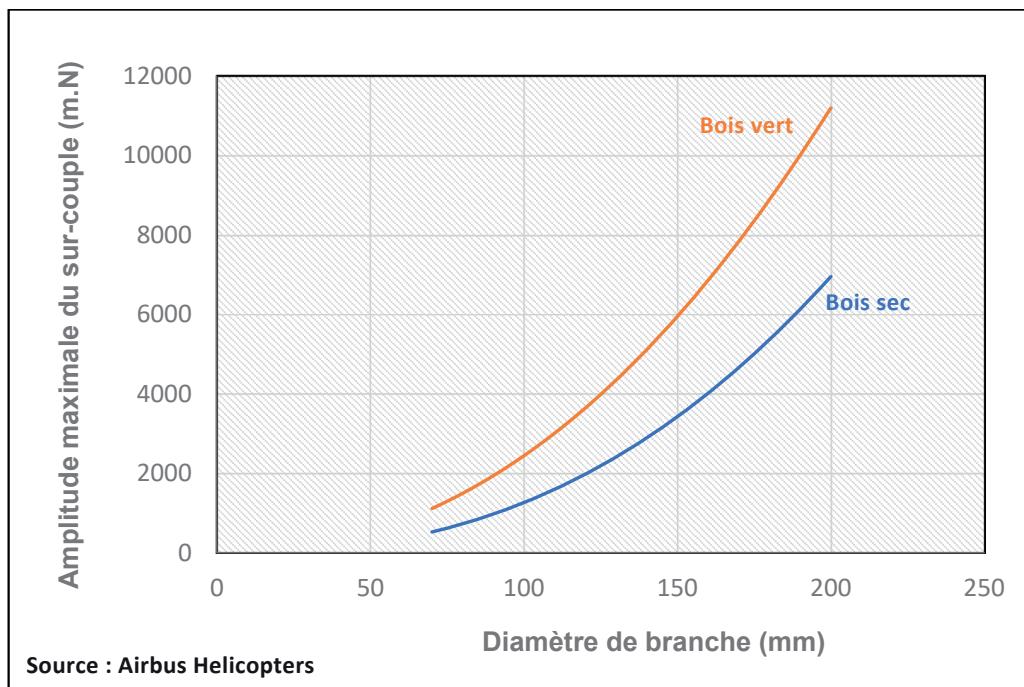
Figure 22 : Représentation du sur-couple en fonction du diamètre de branche introduite dans le rotor principal

Pour chaque « *qualité* » de bois, sec ou vert, les essais ont permis l'acquisition de données permettant de connaître l'amplitude maximale du sur-couple en fonction du diamètre de la branche introduite.

Le graphique ci-dessous présente les résultats obtenus. Sur ce graphique, pour chaque qualité de bois, sec ou vert, ces points sont situés sur une courbe, représentée par une loi mathématique.

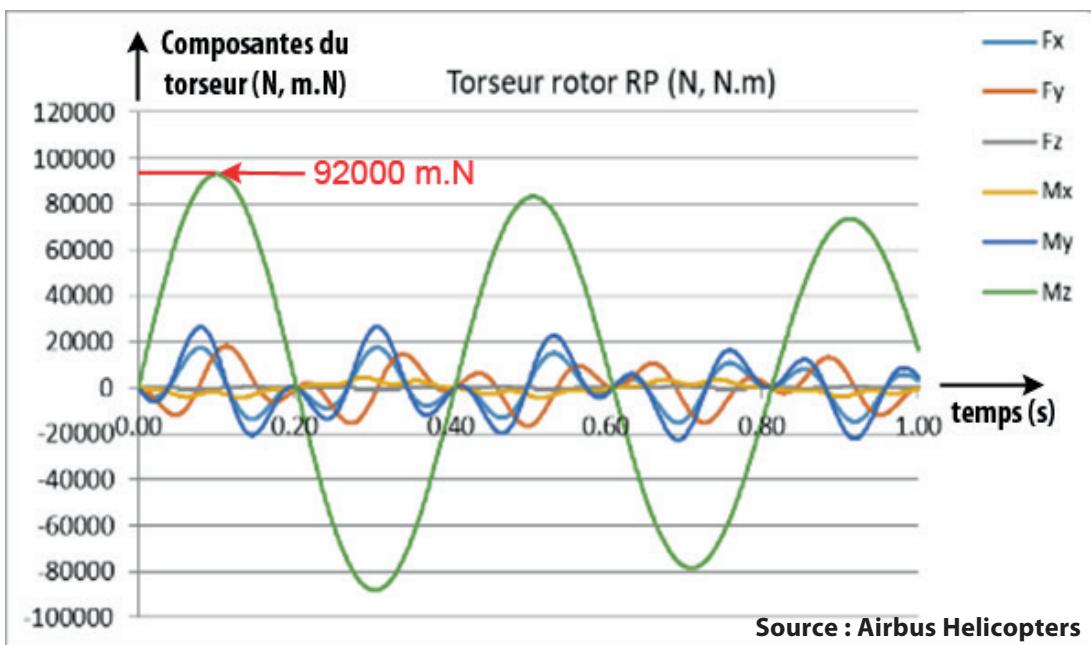
Figure 25 : Représentation des efforts et des moments dans la tête rotor

À chaque interaction le diamètre de branche considéré est de 14 cm.

En considérant ces hypothèses et le modèle adapté au rotor principal de l'hélicoptère AS350 B, le couple dans l'axe rotor, soit  $\overrightarrow{M_z}$ , a une amplitude maximale de 92 000 m.N.

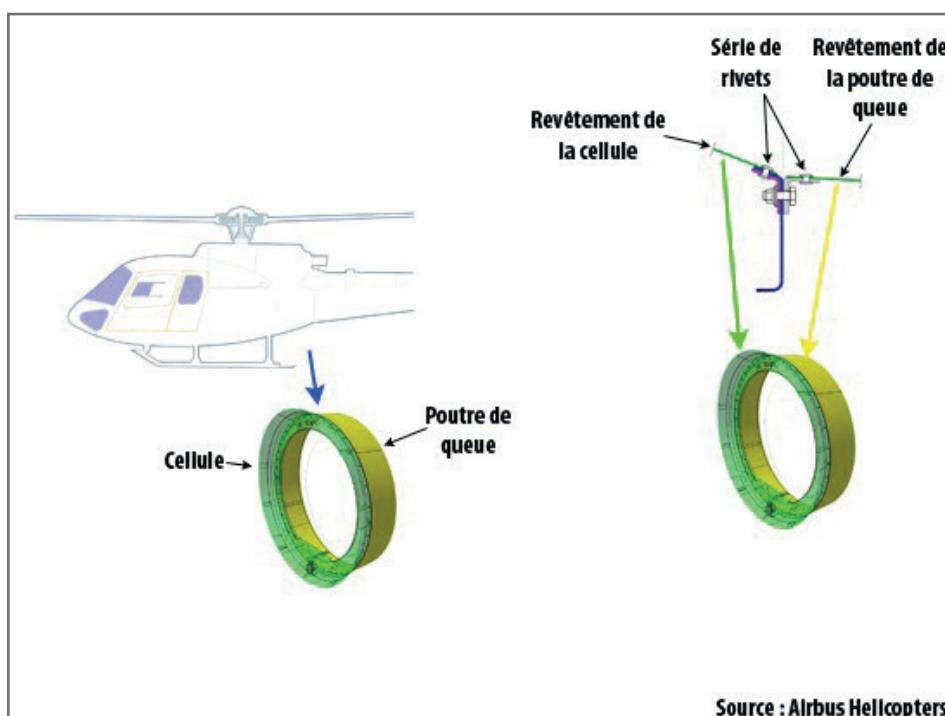
Figure 26 : Schéma de liaison entre la cellule et la poutre de queue

- Au droit de la partie arrière de la structure arrière, la cellule présente un cadre, associé à une cornière sur 360° et orientée vers l'arrière.
- La poutre de queue présente également un cadre à proximité immédiate de cette zone de liaison. Le revêtement de la poutre de queue vient en position sur la surface externe de la cornière côté cellule. La jonction est ensuite assurée par 99 rivets.
