## Accident de l'ULM pendulaire LA MOUETTE - ORYX (P) identifié 31RS

survenu le 29 juillet 2021  
au Fousseret (31)

### Perte de contrôle après le décollage, collision avec le sol

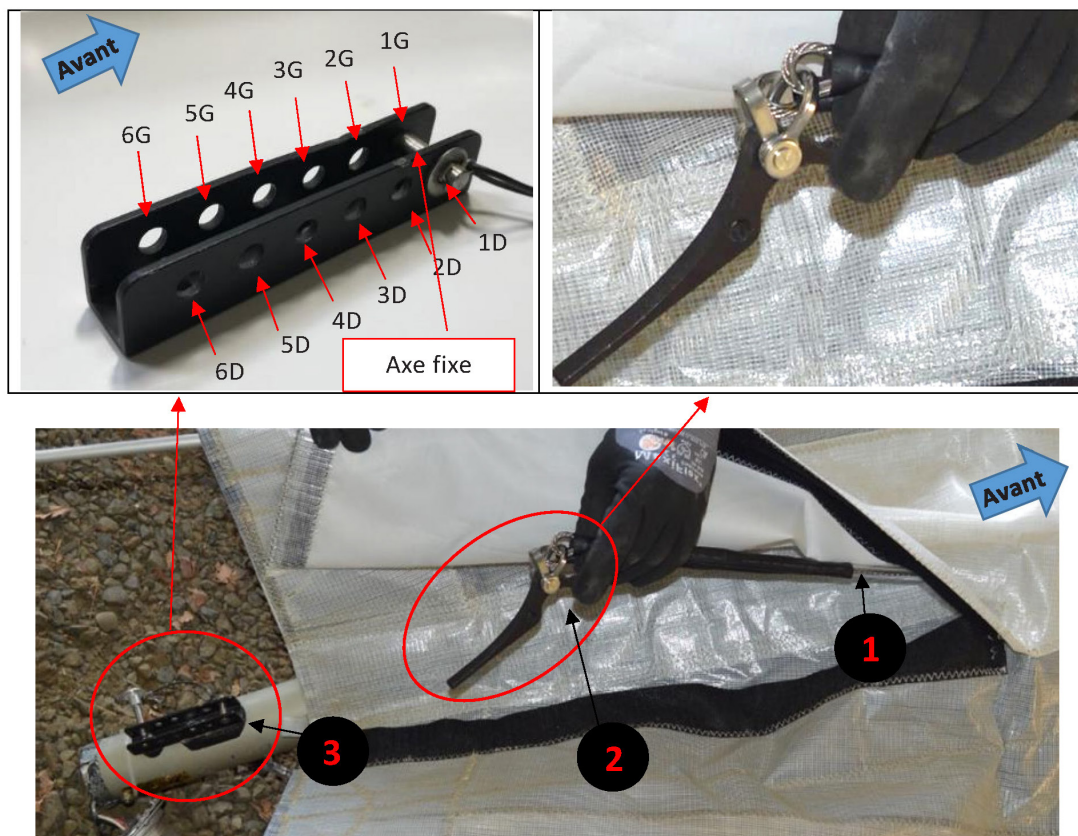
Figure 2 : Dispositif d'étarquage

La transversale n'est pas étarquée. Le crochet n'est pas en place dans l'étrier arrière. Les composants du dispositif d'étarquage ne sont pas endommagés. La broche à bille, assurant la fixation du crochet dans l'étrier, est partiellement engagée dans le perçage 6D (voir [Figure 2](#)). Cette position ne permet pas de maintenir en position le dispositif d'étarquage.
