## Accident du planeur autonome SPORTINE AVIACIJA - LAK17 - B FES/JET MINI immatriculé LY-GRO

survenu le 2 août 2021  
à Serres-La Bâtie Montsaléon (05)

### Perte de contrôle lors d'une ressource à l'atterrissement par vent arrière, collision avec le sol

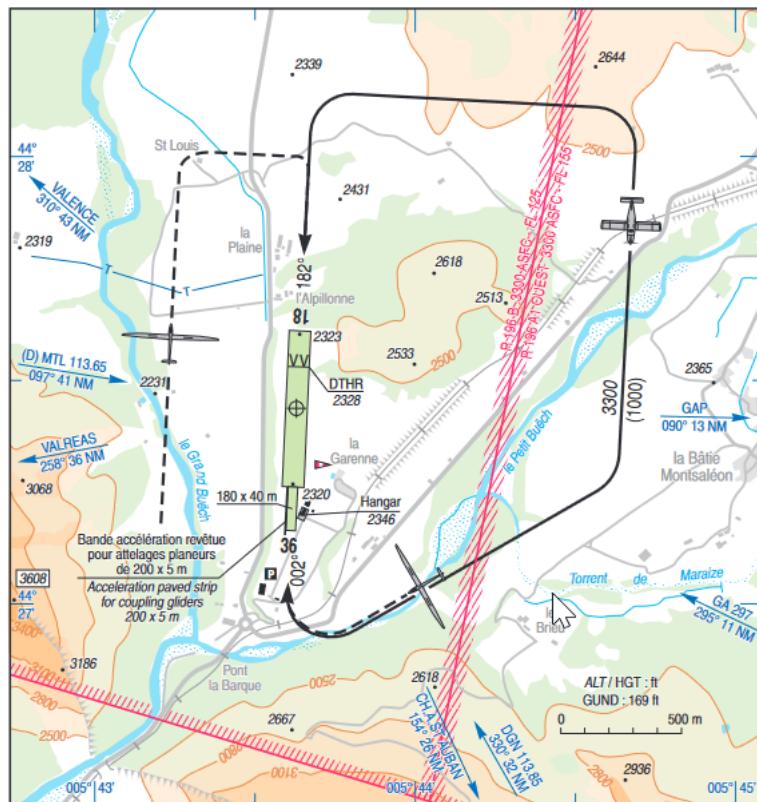
Figure 2 : Extrait de la carte VAC de l'aérodrome de Serres-La-Bâtie Montsaléon

L'aérodrome de Serres-La Bâtie Montsaléon est un aérodrome à usage restreint en auto-information. Son altitude de référence est de 710 m et il dispose d'une piste en herbe orientée 18 36 d'une dimension de 650 x 90 m. La carte VAC précise que la piste est bombée longitudinalement.

L'exploitant de l'aérodrome indique que les conditions aérologiques y sont particulières du fait de la position de l'aérodrome sur un plateau et de l'environnement montagneux. Le relief à proximité de l'aérodrome peut également être source de brises de pentes ascendantes, particulièrement en été.
