Accident du planeur DG500 ELAN TRAINER immatriculé F-CILE

survenu le 7 septembre 2021
à Saint-Sulpice-des-Landes (35)

Inclinaison de l'aile lors du roulement au décollage par treuillage, largage du câble, collision avec un obstacle au sol, en instruction

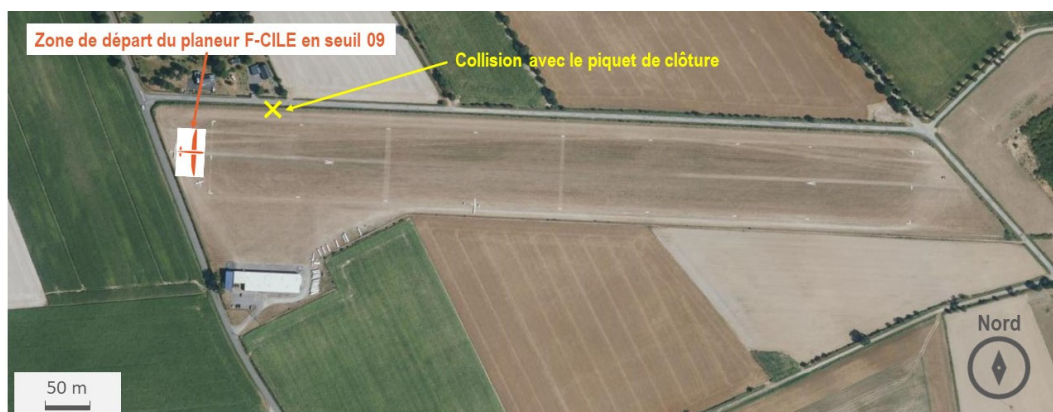
Le pilote, sous la supervision d'un formateur d'instructeur dans le cadre d'un stage d'instructeur de vol de planeur FI(S), et l'élève pilote sont prêts à décoller au treuil de la piste 09 en herbe. Lors du roulement au décollage, le superviseur, faisant office d'assistant en bout d'aile, maintient l'aile gauche du planeur à l'horizontale en courant sur quelques mètres puis la lâche. Environ dix mètres plus loin, l'aile gauche entre en contact avec le sol et le planeur commence à virer vers la gauche. La vitesse du planeur est d'environ 60 km/h. Le pilote, qui est aux commandes, largue immédiatement le câble au moyen de la poignée de largage qu'il avait déjà en main. Il applique également des actions au manche et aux palonniers vers la droite, freine et sort les aérofreins. La trajectoire du planeur continue de dévier vers la gauche et la roue du train d'atterrissage dérape sur la piste. Le planeur sort de piste par la gauche. Le pilote ne peut éviter la collision de l'aile gauche avec un piquet de la clôture d'enceinte de l'aérodrome. Le planeur s'immobilise le long de la clôture, environ 70 m après l'endroit où le câble a été largué et à 110 m de la zone de départ (voir [Figure 1](#)).

Figure 1 : Zone de départ du planeur lors du décollage et position du piquet de clôture heurté
L'aile gauche est endommagée depuis son bord d'attaque (voir Figure 2).
