Incident grave
survenu au Boeing 737-809
immatriculé **EC-NGC** exploité par Albastar
et à l'Embraer 190
immatriculé **F-HBLD** exploité par HOP!
le vendredi 21 juillet 2023
en croisière à proximité du VOR DME de Limoges (87)

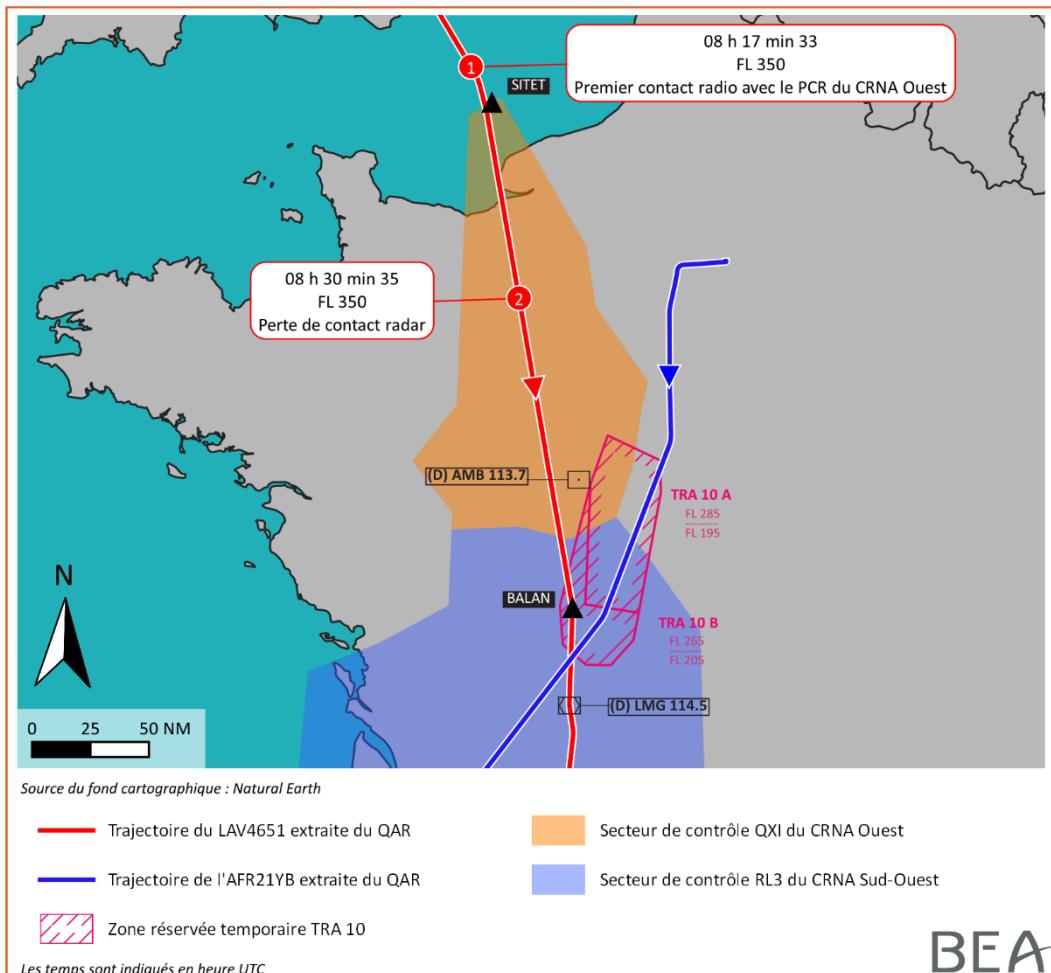
Figure 2 : trajectoires du LAV4651 et de l'AFR21YB

À 8 h 17 min 33, à la demande du contrôleur aérien du centre de contrôle de Londres, l'équipage contacte le contrôleur radariste² (PCR) du secteur QXI³ du CRNA Ouest et annonce qu'il est stable au FL 350 en route vers SITET (voir Figure 2, point ①). Le PCR répond à l'équipage en lui demandant de faire route directe vers le DME d'Amboise (AMB).

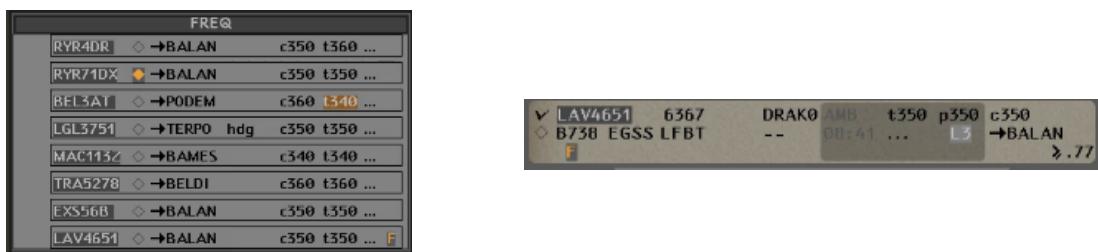
Figure 5 : fenêtre des avions en fréquence (à gauche) et informations relatives au vol LAV4651 après disparition de la fenêtre vols sans piste (à droite) (Source : DSNA)

À 8 h 41 min 02, le vol LAV4651 étant censé avoir quitté les limites du secteur QXI, les fenêtres vols sans piste disparaissent des écrans des deux contrôleurs du secteur QXI. Le vol LAV4651 apparaît toujours dans la fenêtre des avions en fréquence et les informations relatives au vol sont toujours présentes sur la droite des écrans des PCR et PCO (voir **Figure 5**).

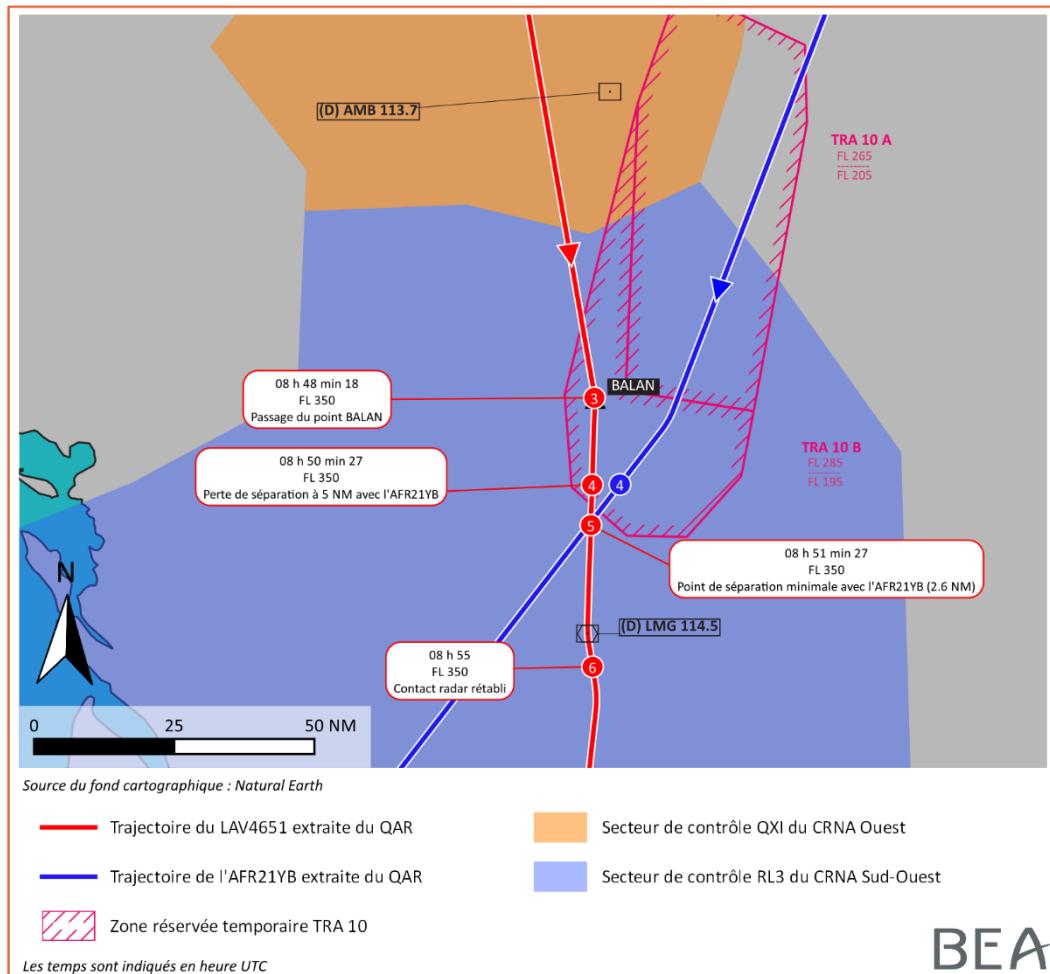
Figure 6 : trajectoires du LAV4651 et de l'AFR21YB

1.1.3 Identification de la perte de détection radar et perte de séparation en vol
À 8 h 48 min 18, l'équipage du vol LAV4651 passe la verticale du point BALAN (voir **Figure 6**, point **3**) et, conformément à son plan de vol, poursuit sa route vers LMG qui se trouve à 42 NM au sud. L'équipage ne contacte pas à la radio le PCR du secteur QXI pour lui annoncer le passage de BALAN.

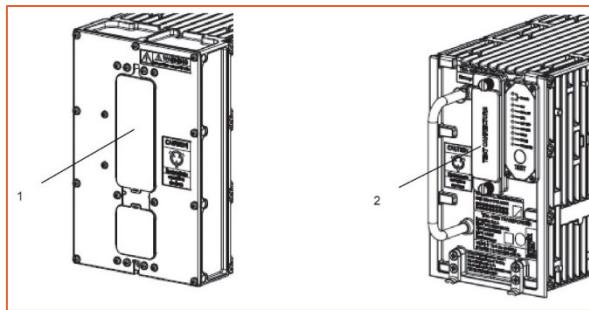
Figure 10 : connecteurs du transpondeur TRA-100B (source : Honeywell)

Un bus ARINC 429¹² permet au transpondeur par l'intermédiaire de son connecteur principal d'échanger des informations avec en particulier le TCAS. Deux broches du connecteur principal transmettent chacune un paramètre discret indiquant une défaillance du transpondeur au panneau de contrôle ATC pour allumer le voyant **ATC FAIL**.

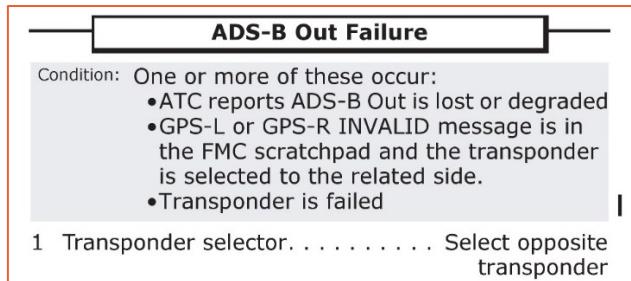
Figure 12 : ADS-B Out Failure – Procédure Boeing 737 FCOM QRH (Source: Boeing)

La panne d'un transpondeur n'est mentionnée que dans la procédure anormale **ADS-B Out Failure** (voir **Figure 12**) du FCOM en cas de dysfonctionnement d'ADS-B. Elle demande de sélectionner le second transpondeur.

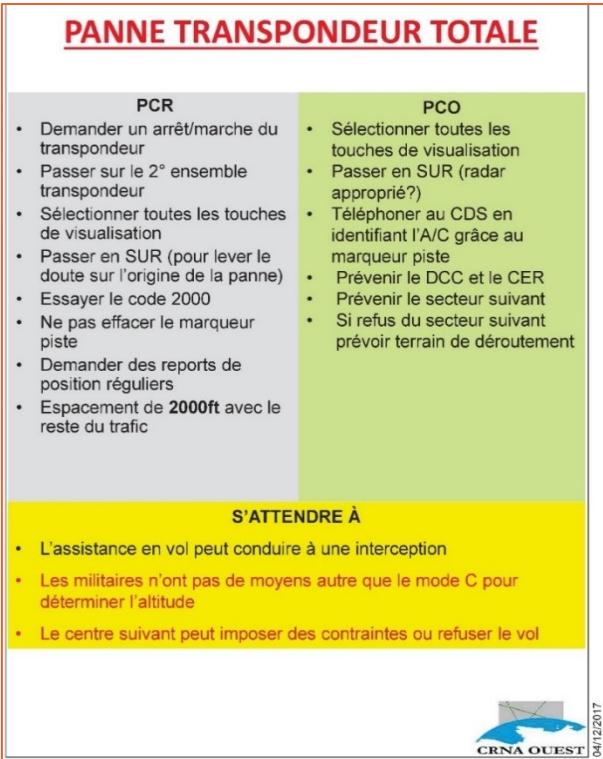
Figure 26 : checklist du CRNA Ouest relative à une panne totale de transpondeur (Source : CRNA Ouest)

En cas de panne de transpondeur, le document indique de se référer à la procédure associée dans laquelle il est indiqué de ne pas effacer le marqueur piste (voir **Figure 26**).

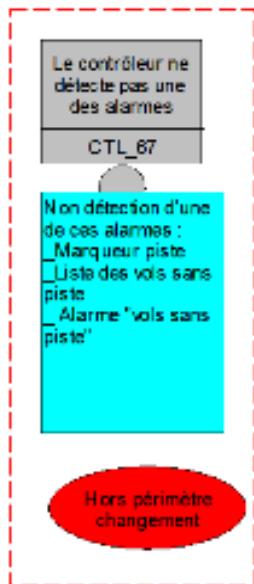
Figure 30 : non-détection d'alarmes hors du périmètre de changement
(Source : DSNA)

Il est précisé (voir **Figure 30**) que les causes d'absence de détection des marqueurs piste et de la liste des vols sans piste n'ont pas été influencées par le changement apporté par la mise en œuvre de l'environnement électronique ERATO dans la mesure où ces marqueurs piste existaient déjà avec le système fonctionnel précédent, en environnement papier.

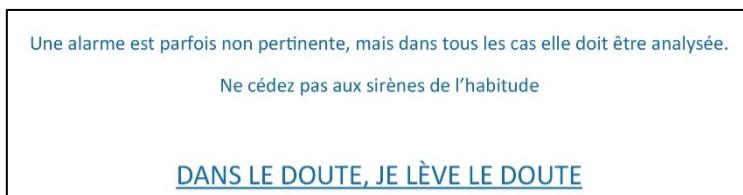
*Figure 32 : retour d'expérience transmis aux contrôleurs du CRNA Ouest en juin 2023
(Source : CRNA Ouest)*

- Traitements / analyse DSNA : Après analyse de l'événement, la QS du CRNA Ouest a transmis un REX interne à l'attention des contrôleurs⁶⁴ (voir **Figure 32**) rappelant que toutes les alertes devaient faire l'objet d'une analyse, même si certaines pouvaient être non pertinentes. Il a aussi été décidé qu'un rappel sur les alertes vol sans piste et l'effacement des alertes soient réalisés en briefing hebdomadaire.

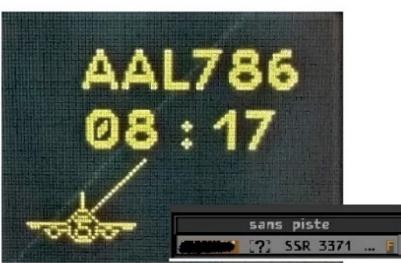
Figure 33 : retour d'expérience transmis aux contrôleurs du CRNA Ouest en juillet 2023
 (Source : CRNA Ouest)

La QS locale a édité un REX interne après l'incident grave (voir **Figure 33**), rappelant les différents cas d'affichage de marqueurs piste et précisant l'origine de leur affichage. Le REX indique également qu'« *un marqueur piste ne correspond pas forcément à l'absence d'un vol à l'écran* ». Il est précisé que les marqueurs piste les plus courants correspondent à des vols d'aéronefs dont le transpondeur ne transmet pas l'indicatif en mode S (vols militaires par exemple) et qui ne sont en général pas pris en compte dans le secteur de contrôle. Il conclut en déclarant que « *tout marqueur piste doit être analysé* ».

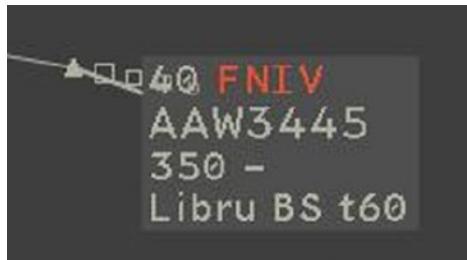
Figure 34: affichage statique

- a. affichage statique d'un mot de couleur orange/rouge dans l'étiquette associée de l'aéronef, généralement utilisé pour caractériser des alertes de faible criticité (voir **Figure 34**). Cet affichage correspond à celui des alertes caractéristiques d'un vieillissement de piste radar ;

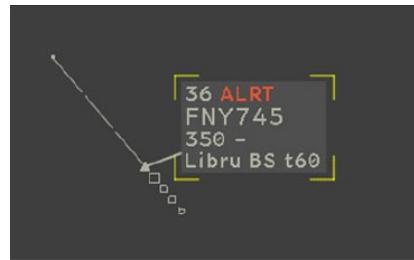
Figure 35 : chevrons et affichage statique

- c. affichage animé (translation) de quatre chevrons de couleur jaune autour de l'étiquette de l'aéronef et affichage statique d'un mot de couleur orange/rouge dans l'étiquette (voir **Figure 35**) ;

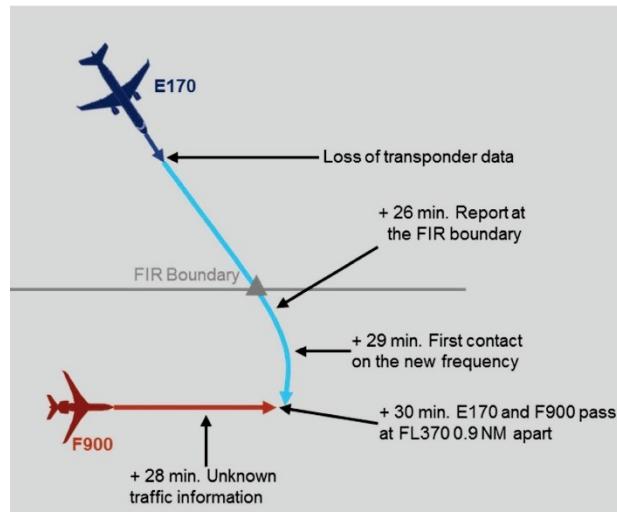
1: Event 1: Loss of transponder

2: Event 2: RA due to self-tracking
