Accident du MORANE SAULNIER MS733
immatriculé **F-AZXU**
le vendredi 6 juin 2025
à proximité de l'aérodrome Rochefort - Charente-Maritime (17)

Heure	Vers 14 h 20 ¹
Exploitant	Privé
Nature du vol	Manifestation aérienne
Personne à bord	Pilote
Conséquences et dommages	Pilote décédé, avion détruit

**Départ involontaire en vrille, collision avec le sol, lors
d'une manifestation aérienne**

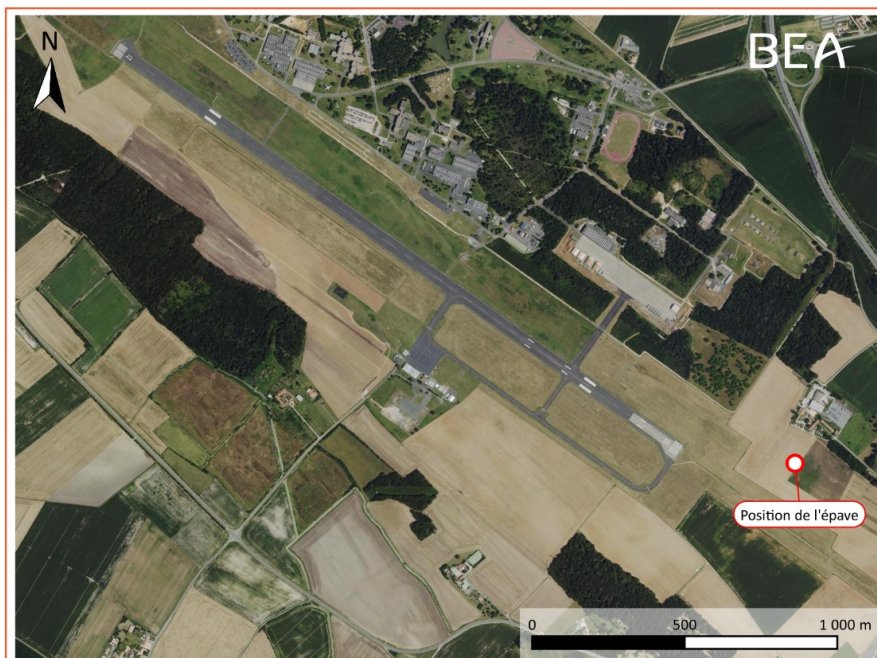
Figure 2 : position de l'épave à l'est de l'aérodrome (Source : IGN, annotations BEA)

L'épave repose dans un champ situé hors de l'emprise de l'aérodrome, à environ 370 m du seuil de la piste 30. Elle est complète et regroupée.
