Accident de l'avion JODEL - D140 - C
immatriculé **F-BMFV**
survenu le 26 février 2022
sur l'altisurface de Saint Roch Mayères (74)

Impossibilité d'ajuster la puissance du moteur en courte finale, atterrissage dur dans la neige, en instruction

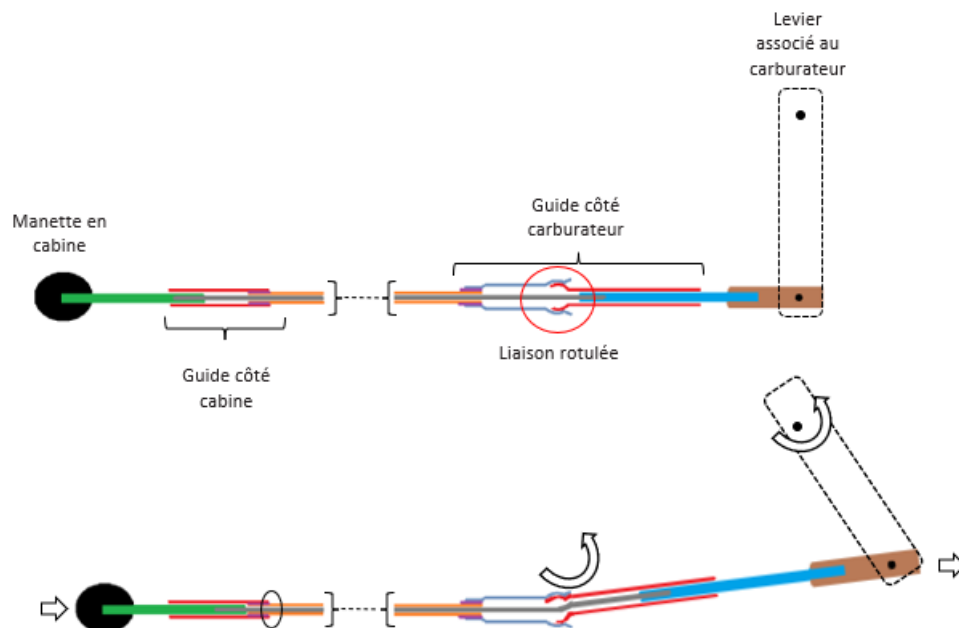
Figure 4 : schéma de principe illustrant le fonctionnement de la commande

À l'extrémité de la commande côté carburateur, le guide comporte une liaison rotule permettant de conserver l'alignement de la tige (mouvement de translation) avec le point d'attache sur le levier du carburateur (mouvement de rotation) (voir *Figure 4 : schéma de principe illustrant le fonctionnement de la commande*).

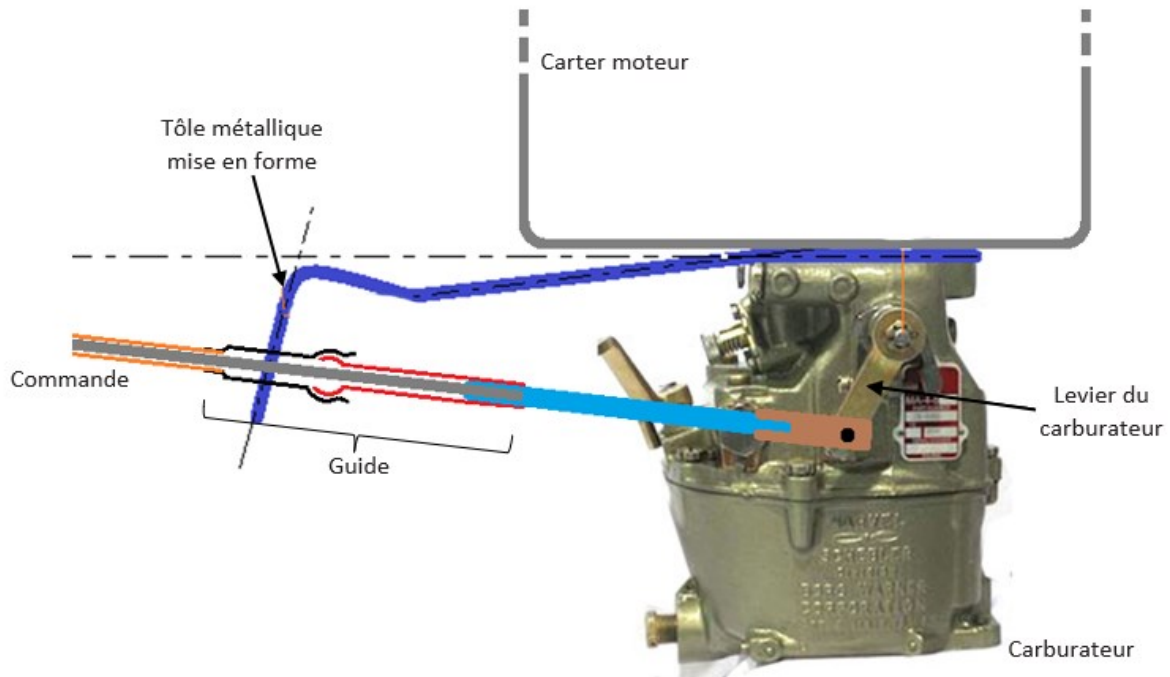
Figure 5 : schéma de principe illustrant le maintien de la commande avant son montage sur le carburateur (dispositif vu de profil)

Dans le compartiment moteur, le guide, assurant le coulisement de la tige fixée au levier du carburateur, est fixé à une tôle métallique attachée entre le carter inférieur du moteur et la face supérieure du carburateur (voir *Figure 5*). Cette tôle est mise en forme pour assurer le positionnement optimal de la commande afin que son coulisement soit nominal sur toute sa course.

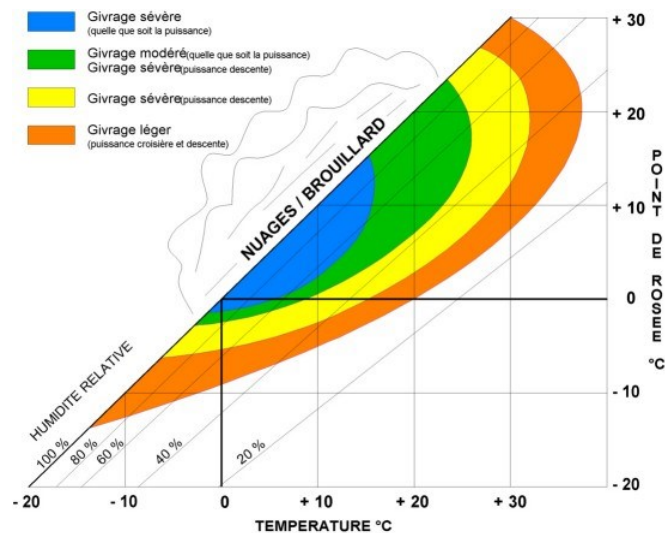
Figure 8 : diagramme proposé par l'AESA, publié dans le document [Piston Engine Icing](#)

En considérant uniquement les conditions météorologiques lors de l'événement et le diagramme publié par l'Agence Européenne de la Sécurité Aérienne (AESA) présentant des zones correspondant à différents niveaux de sévérité de givrage (voir *Figure 8*), le phénomène de givrage du carburateur pourrait être une hypothèse à considérer.

Toutefois, des travaux spécifiques menés sur ce sujet par le BEA montrent que la prise en compte des spécificités du système propulsif est essentielle. Sur l'avion F-BMFV, le système propulsif est équipé d'un dispositif d'échappement spécifique. Ce dernier « enveloppe » le carburateur engendrant un réchauffement continu de la surface externe de ce dernier en service. Dans ce cas, le risque de givrage du carburateur est réduit significativement. L'aéroclub précise en effet que le phénomène de givrage du carburateur n'est jamais constaté sur cet aéronef. De ce fait, l'hypothèse d'un phénomène de givrage du carburateur lors de l'événement est improbable.
