Accident survenu au ROBIN - DR400/180
immatriculé **F-BUSU**
le 27 mai 2023
à Tarbes-Laloubère (65)

Heure	Vers 11 h 45 ¹
Exploitant	Aéroclub de Bigorre
Nature du vol	Vol local
Personnes à bord	Pilote et un passager
Conséquences et dommages	Pilote et passager blessés, avion détruit

Désamorçage du circuit carburant en approche, perte de puissance du moteur, collision avec des arbres

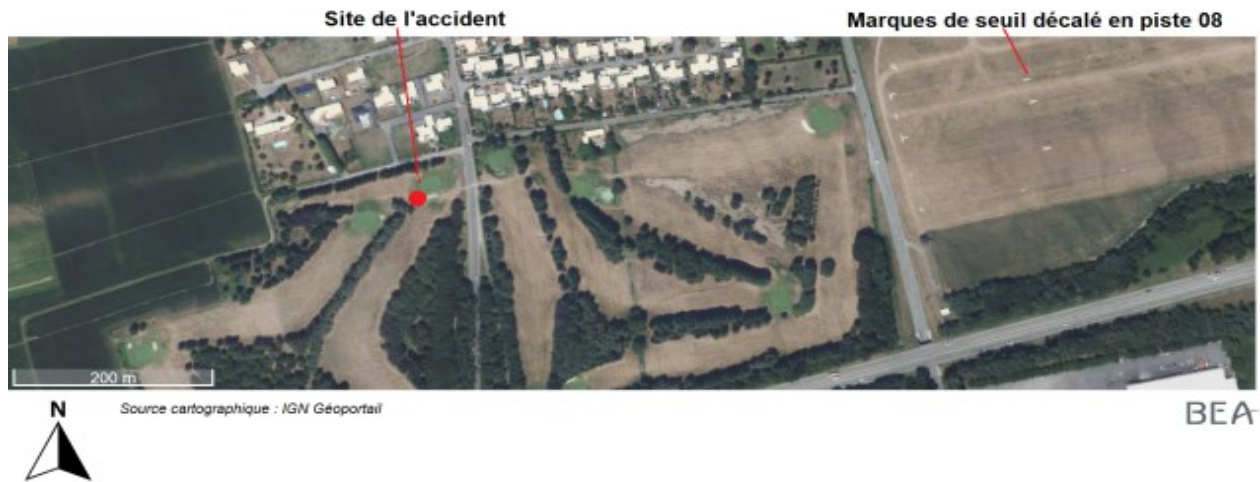
Figure 1 : position du site de l'accident

Le site de l'accident se situe sur le golf de Tarbes, à environ 600 m avant le seuil et dans l'axe de la piste de l'aérodrome de Tarbes-Laloubère.

Les traces relevées au sol indiquent que l'avion a touché le sol avec une faible inclinaison et une vitesse verticale faible. L'avion a ensuite pivoté à gauche d'environ 90°, autour de son axe de lacet. Il est passé en dérapage nez à gauche entre deux arbres distants de six mètres. La partie arrière du fuselage a heurté un des deux arbres et s'est brisée. Sous l'effet du choc avec l'arbre, l'avion a pivoté à droite avant de s'immobiliser.
