Accident

1. de l'avion Robin DR400 – 140
immatriculé **F-BXEU** et
2. de l'ULM multiaxes Alpi Aviation Pioneer 300
identifié **37AHH**
survenu le 10 octobre 2020
à Loches (37)

Collision en vol, pertes de contrôle, déclenchement du parachute de secours de l'ULM, collisions avec le sol, incendie de l'ULM, en vols de transport de passagers à titre onéreux

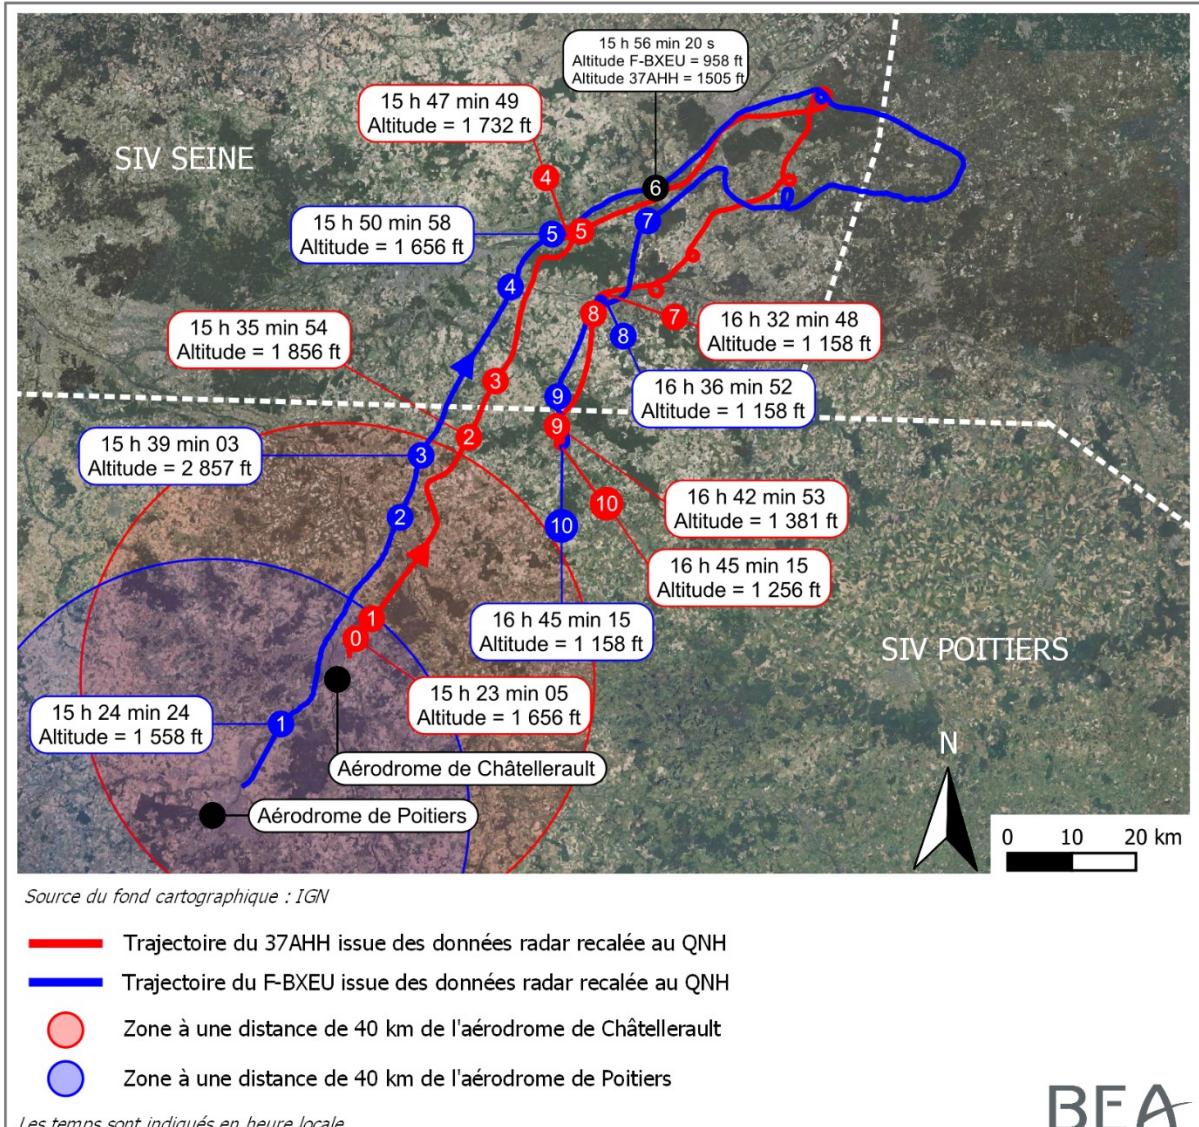
Figure 1 : trajectoires du F-BXEU et du 37AHH (Source : BEA)

Le 37AHH arrive au niveau du château de Chenonceau (37) à 16 h 32 min 48 (voir *Figure 1*, point 7), et réalise deux 360° à la verticale de ce château, avant de quitter le secteur vers 16 h 36 min 30. Le F-BXEU arrive quant à lui à cet endroit à 16 h 36 min 52 (point 8) et en repart deux minutes plus tard après avoir réalisé un 360°.

Le pilote du 37AHH contourne la ville de Loches par son travers ouest, effectue un 360° par la gauche avant d'en entamer un second. Le pilote du F-BXEU contourne quant à lui Loches par son travers est et semble entamer un 360° par la droite.

À 16 h 45 min 15, les deux aéronefs entrent en collision frontale au sud de Loches à une altitude d'environ 1 200 ft. Le pilote du 37AHH perd le contrôle de son ULM et le parachute de cellule est activé. L'ULM entre en collision avec le muret d'enceinte d'une habitation et prend feu. Dans le même temps, le pilote du F-BXEU perd le contrôle de l'avion, qui entre en collision avec le sol dans une roncière.

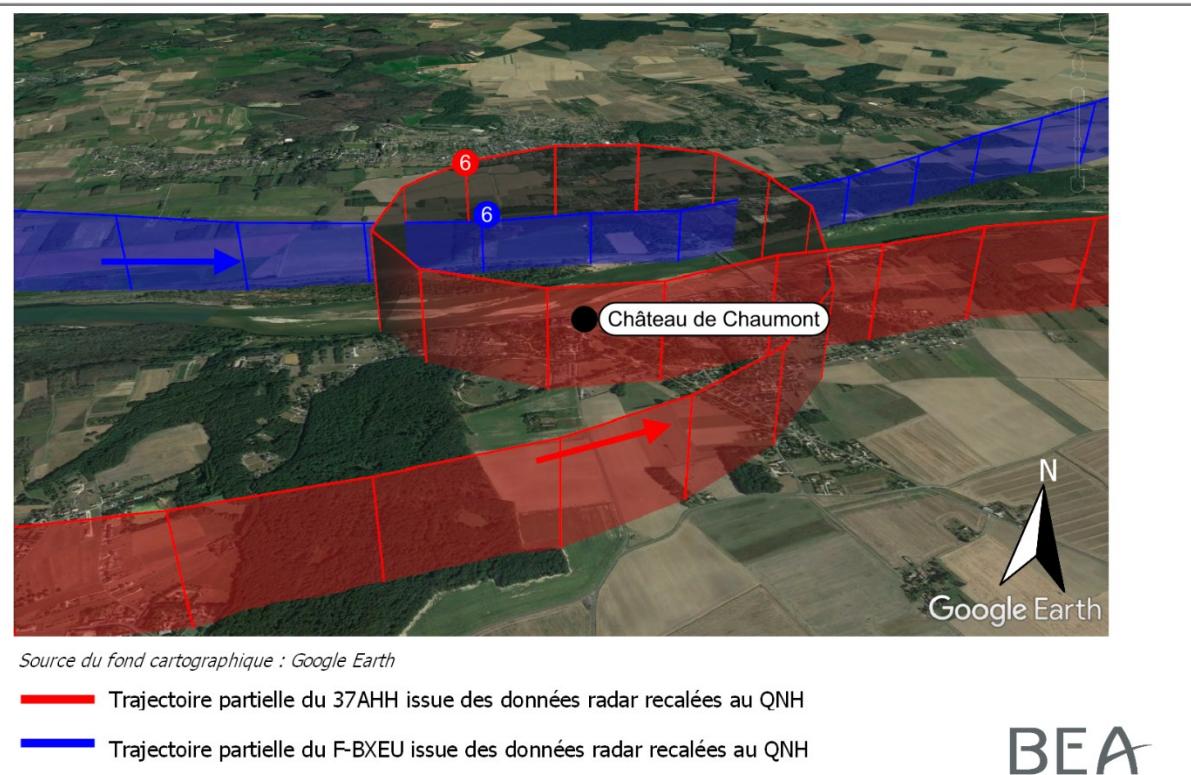
Figure 2 : configuration du rapprochement au château de Chaumont-sur-Loire (Source : BEA)

Les deux aéronefs se rapprochent jusqu'à une distance d'environ 300 m horizontalement et 500 ft verticalement à 15 h 56 min 20 (voir *Figure 2*, points 6 et 6).

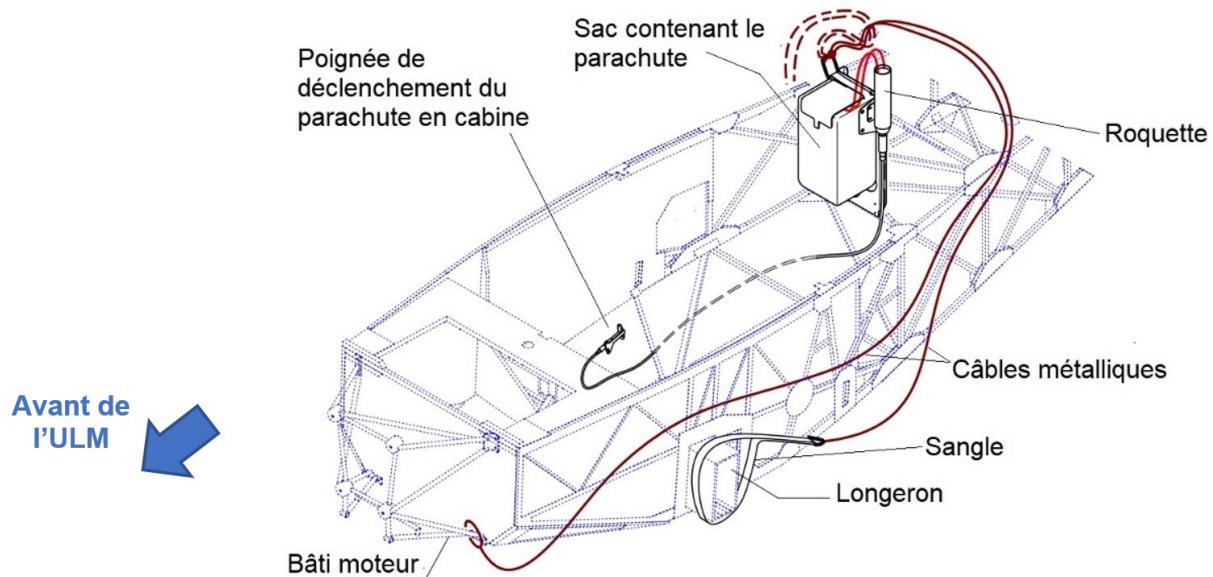
Figure 10 : schéma illustrant le montage des câbles sur le côté gauche de l'ULM¹³
 (Source : Alpi Aviation, annoté par le BEA)

L'interface entre le parachute et le fuselage est réalisée au travers de quatre câbles métalliques ; deux câbles fixés sur le bâti moteur et deux câbles sur le longeron, de part et d'autre du fuselage.

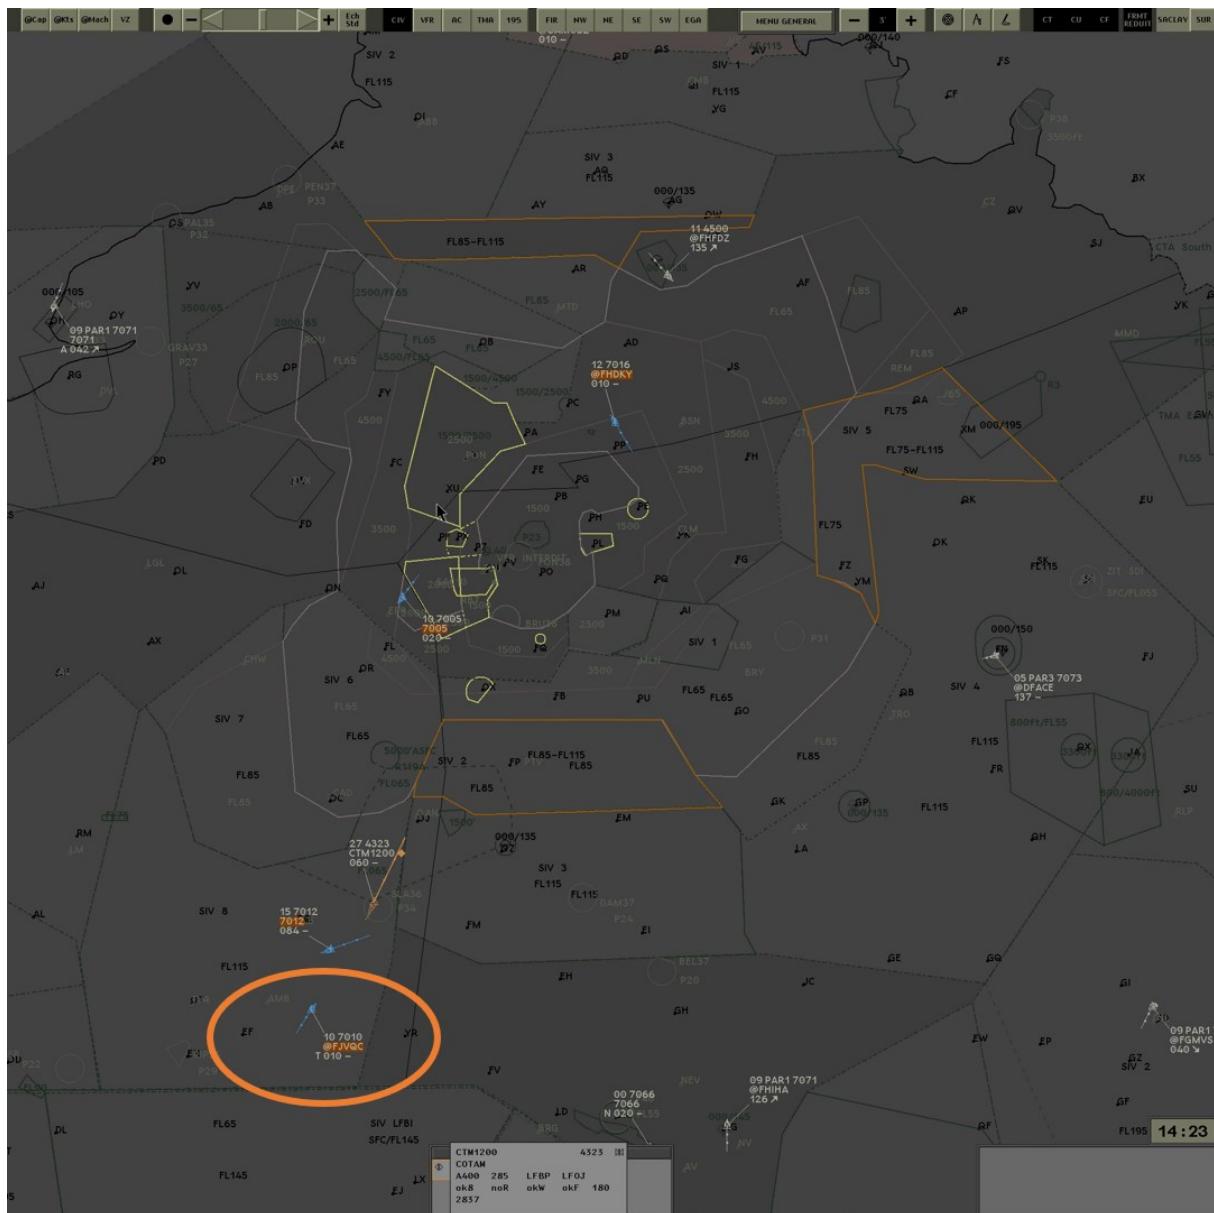
Figure 34 : visualisation de l'écran radar de l'agent CIV à 16 h 23 le jour de l'accident (transpondeurs 7000 filtrés) (Source : DSNA, annotée par le BEA)

La *Figure 34* montre le rejet de la visualisation du trafic utilisée par l'agent CIV n°2 à 16 h 23 le jour de l'accident, sur laquelle les trafics émettant le code transpondeur 7000 sont filtrés. Le plot radar du 37AHH (identifié F-JVQC) est visible au sud-ouest de la visualisation ; celui du F-BXEU n'est pas affiché car ce dernier émettait le code 7000.

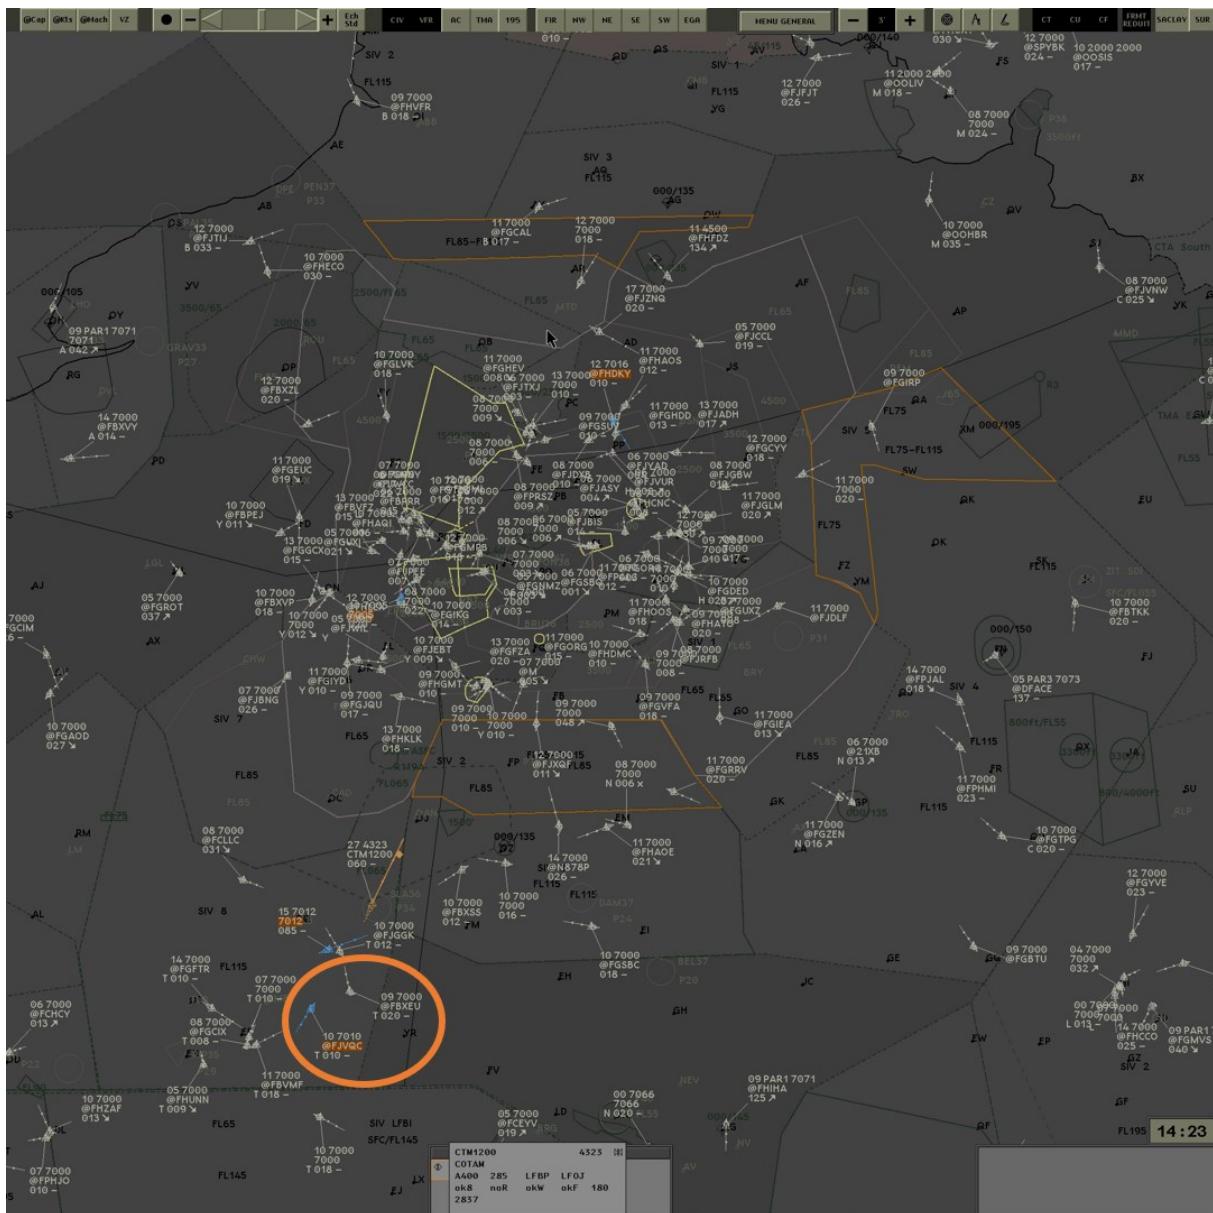
Figure 35 : visualisation de l'écran radar de l'agent CIV à 16 h 23 le jour de l'accident (transpondeurs 7000 non filtrés) (Source : DSNA, annotée par le BEA)

La *Figure 35* montre la visualisation de la même situation quelques secondes plus tard, après que l'agent a activé la couche de visualisation VFR afin de visualiser les aéronefs émettant le code transpondeur 7000. Le plot du F-BXEU est alors visible, au nord-est de la position du 37AHH.

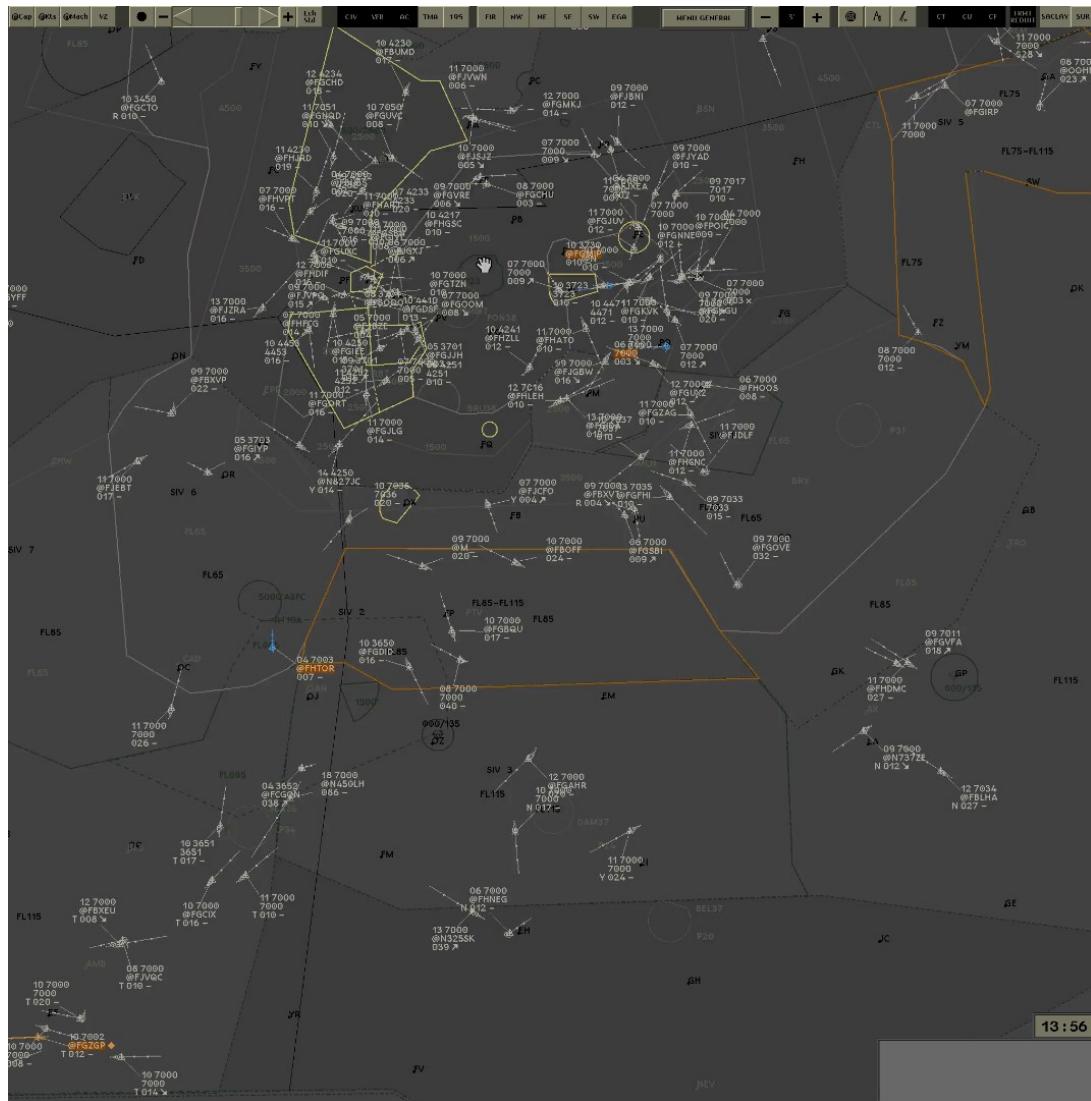
Figure 36 : visualisation radar à 15 h 56 min 11 (Source : DSNA)

À 15 h 56 min 11, les plots radar du F-BXEU et du 37AHH sont tous les deux visibles sur l'écran radar (voir *Figure 36* et *Figure 37*), la couche de visualisation VFR étant activée. Les deux aéronefs émettent le code transpondeur 7000, le pilote du 37AHH n'ayant pas encore pris contact avec le CIV de Paris et le pilote du F-BXEU n'ayant pas eu de réponse à sa prise de contact avec le CIV. On y distingue les deux aéronefs évoluer proches l'un de l'autre à une altitude similaire.

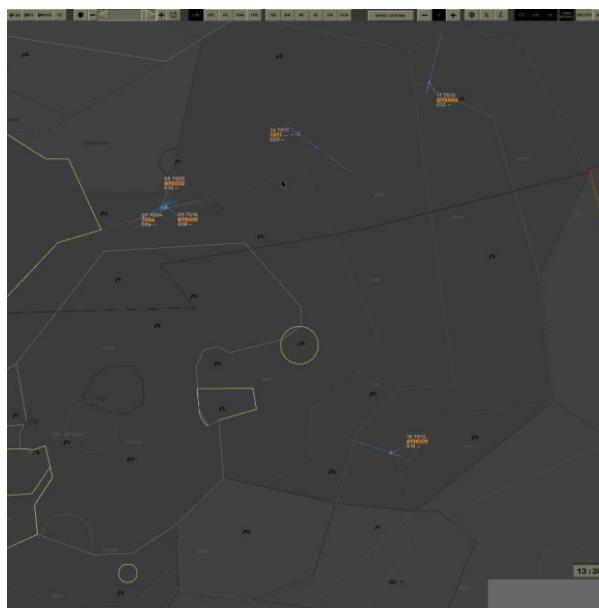
Figure 50 : situation ayant donné lieu à un renseignement de trafic par l'agent CIV n°1
(Source : DSNA)

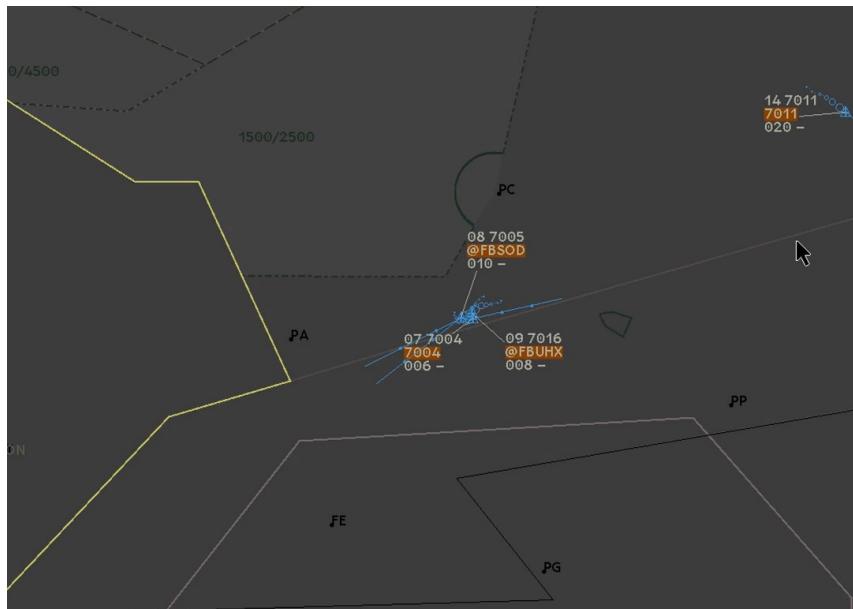
Figure 51 : détail de la Figure 50 (Source : DSNA)

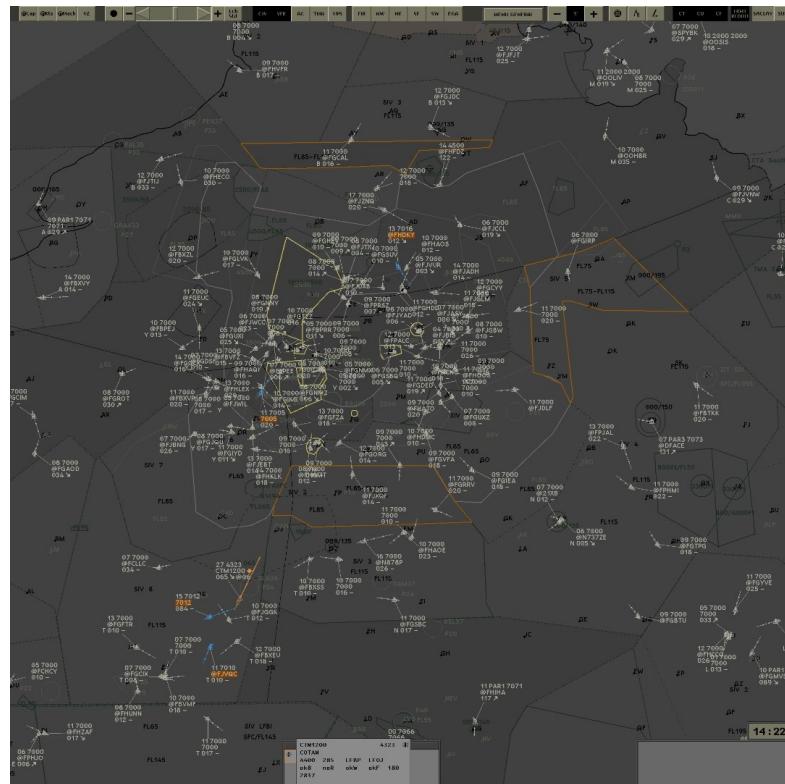
L'agent CIV n°2 a également donné plusieurs renseignements sur le trafic à des aéronefs en contact avec le CIV Paris. La première (voir *Figure 52* et *Figure 53*) concernait un trafic en contact avec le CIV Paris (F-GGXY transpondant 7005) vis-à-vis d'un trafic non en contact (transpondant 7000).

Figure 52 : première situation ayant donné lieu à un renseignement de trafic par l'agent CIV n°2

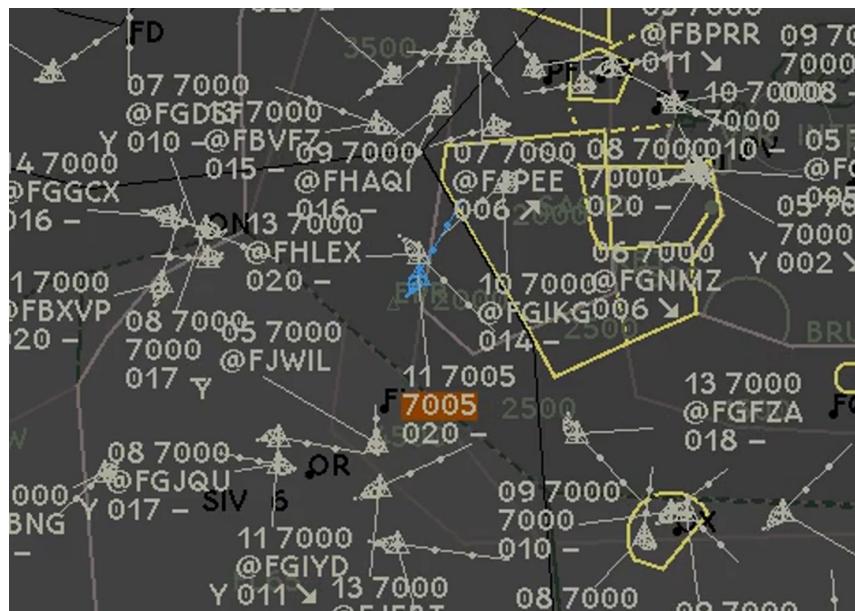
Figure 53 : détail de la Figure 52

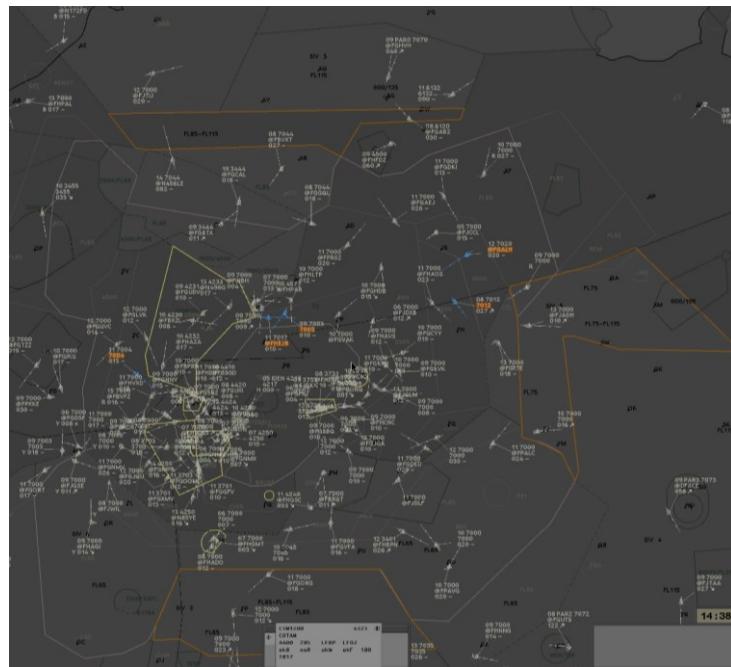
Le deuxième renseignement de trafic fourni concernait deux aéronefs en contact avec le CIV Paris (F-HEBJ transpondant 7017 et F-GCHJ transpondant 7003, voir *Figure 54* et *Figure 55*).

Figure 54 : seconde situation ayant donné lieu à un renseignement de trafic par l'agent CIV n°2
(Source : DSNA)

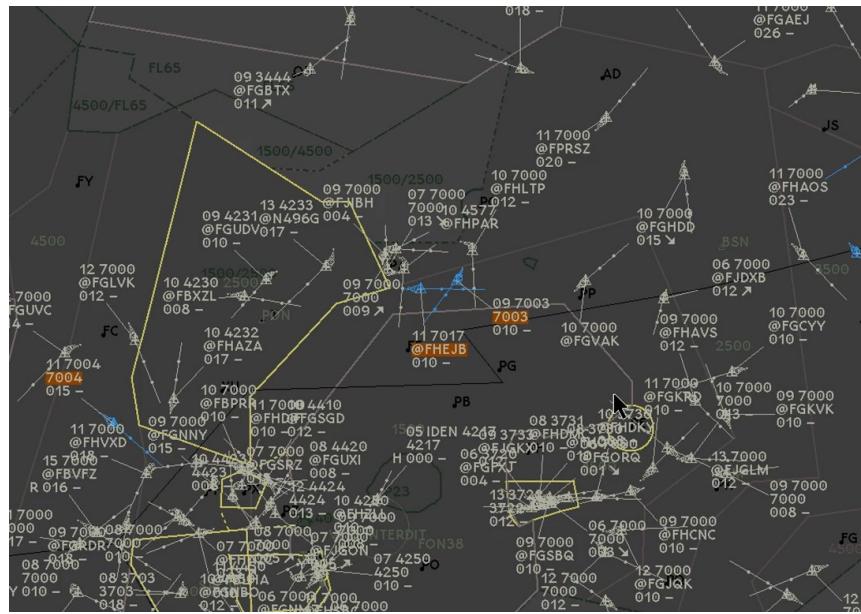
Figure 55 : détail de la Figure 54
