Accident survenu au planeur S.T.R.A. CB 15 CRYSTAL
immatriculé **F-CBCJ**
le mercredi 31 juillet 2024
à Sigloy (45)

Heure	Vers 16 h 25 ¹
Exploitant	Les Planeurs d'Orléans
Nature du vol	Compétition
Personne à bord	Pilote
Conséquences et dommages	Pilote blessé, planeur détruit

**Perte de contrôle lors d'un atterrissage en campagne,
collision avec la végétation, lors d'un vol de compétition**

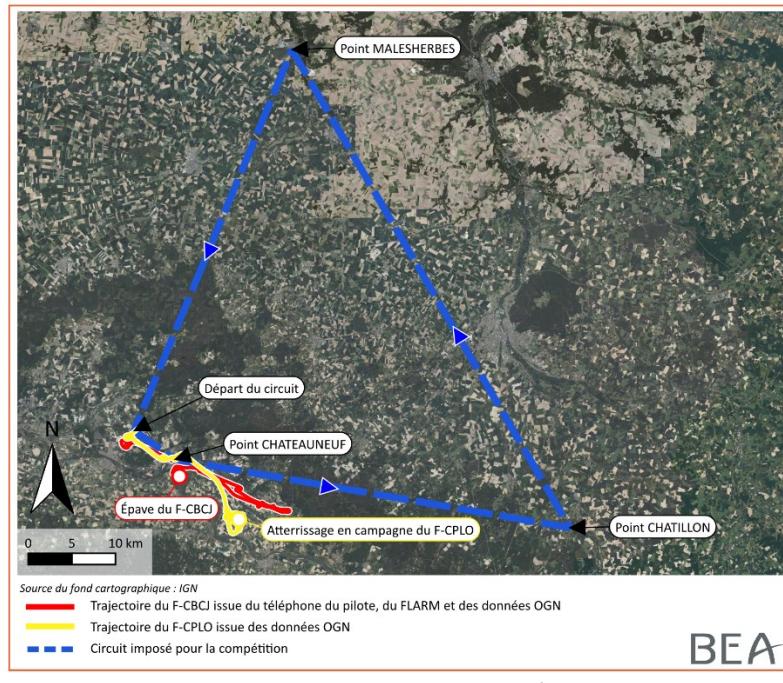
Figure 1 : circuit de la compétition

Le pilote participe à une compétition organisée par le club. L'objectif de l'étape est de réaliser un circuit d'environ 150 km au départ de l'aérodrome d'Orléans - Saint-Denis-de-l'Hôtel (45), passant à proximité de trois points situés à Châteauneuf-sur-Loire (45), à Châtillon-Coligny (45) et à Malesherbes (45), l'arrivée s'effectuant à 5 km de l'aérodrome de départ (voir **Figure 1**).
