**Accident** survenu au Centrair ASW 20 F  
immatriculé **F-CFFF**  
le samedi 3 juin 2023  
à Bailleau-Arménonville (28)

**Perte de contrôle en tangage au décollage, collision avec le sol, lors d'un vol de compétition**

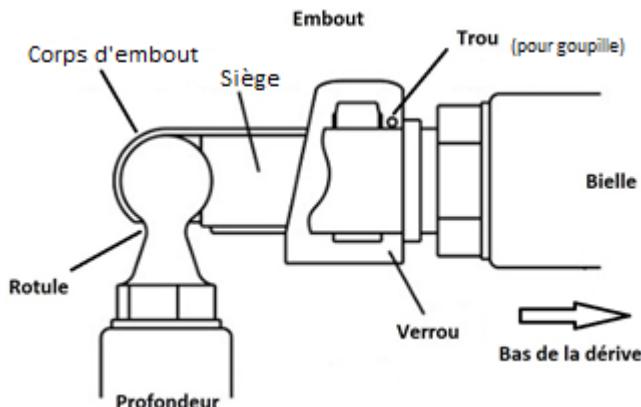
Figure 3 : schéma de principe de la liaison rotule (Source : BEA, d'après [SIB EASA 2019-07](#))

La liaison rotule de la gouverne de profondeur est fabriquée par L'Hotellier. Elle est composée d'une rotule fixée sur la profondeur et d'un embout à déconnexion rapide fixé à l'extrémité de la bielle de commande. Cette liaison comporte aussi un verrouillage manuel (verrou sous forme de clavette avec ressort de rappel) comme représenté ci-dessous.

Pour déconnecter la profondeur, il faut appuyer sur le système de déverrouillage en déplaçant le verrou (vers le bas sur la **Figure 3**) puis sortir la rotule du logement (en déplaçant le corps d'embout vers le haut sur la **Figure 3**). Le déverrouillage et la déconnexion se font donc dans des directions opposées. Lorsque la rotule est en place, une goupille de sécurité peut être placée dans le trou prévu à cet effet sur le verrou, empêchant toute déconnexion intempestive. L'usage de cette goupille n'est pas imposé par le constructeur du planeur. Toutefois, les autorités de l'aviation civile de plusieurs pays l'ont rendu obligatoire (voir § 2.5).
