Accident survenu au planeur¹ SCHEMPP HIRTH - JANUS CM
immatriculé **F-CVAS**
le jeudi 25 août 2022
à Albertville (73)

Heure	À 13 h 12 ²
Exploitant	Privé
Nature du vol	Local
Personnes à bord	Pilote et passager
Conséquences et dommages	Pilote et passager décédés, planeur détruit

Panne moteur lors du décollage en autonome, perte de contrôle en montée initiale, collision avec le sol

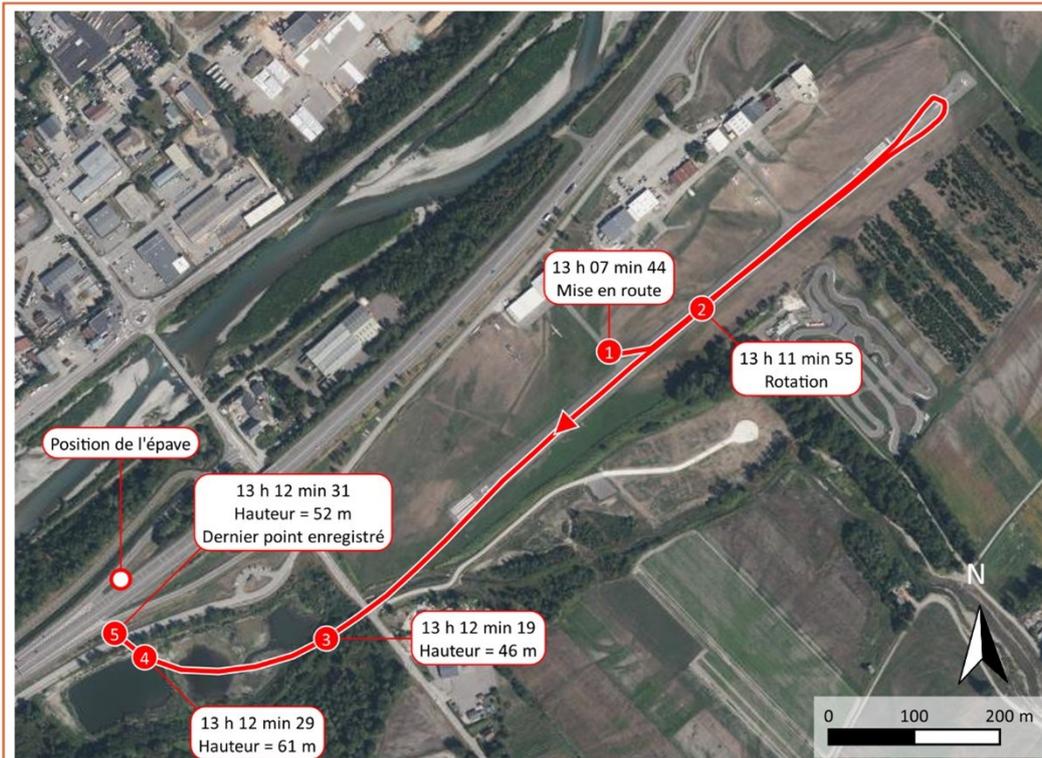
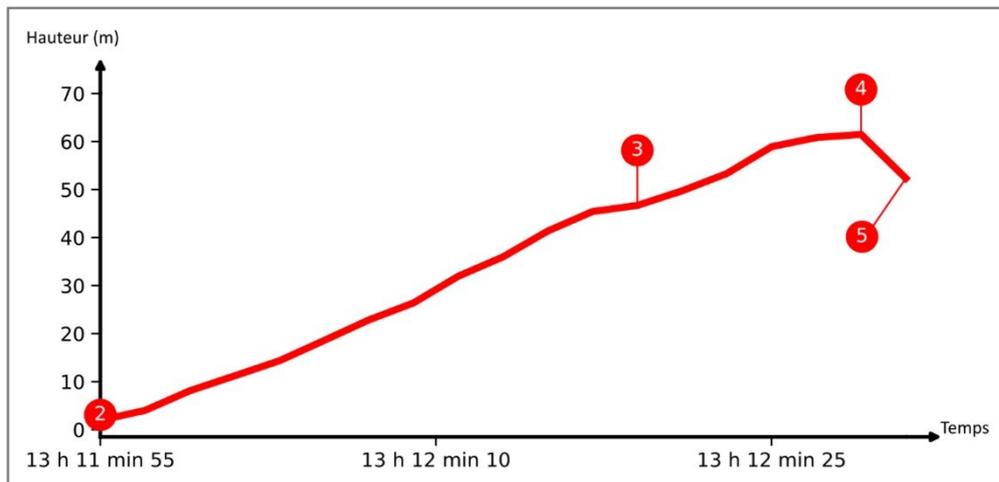
Figure 1 : trajectoire du vol de l'accident

À 13 h 07, le pilote, accompagné d'un passager, met en route le moteur du planeur au parking (voir **Figure 1**, point ①). Il remonte ensuite la piste de l'aérodrome d'Albertville, s'aligne sur la piste 23, puis décolle (point ②). Lors de la montée, à une hauteur d'environ cinquante mètres, il entame un virage vers la droite (point ③). Dix secondes plus tard, le planeur atteint une hauteur maximale d'environ soixante mètres (point ④). Un témoin au sol entend le moteur s'arrêter. Le planeur commence à descendre, puis pique vers le sol et entre en collision avec le sol en bordure de l'autoroute A43.

Trajectoire du F-CVAS issue des données du Flarm
