Accident de l'avion CESSNA - F172 - N
immatriculé **F-GCNK**
survenu le 23 mai 2021
à Abzac (33)

Perte de contrôle, collision avec le sol lors de l'approche

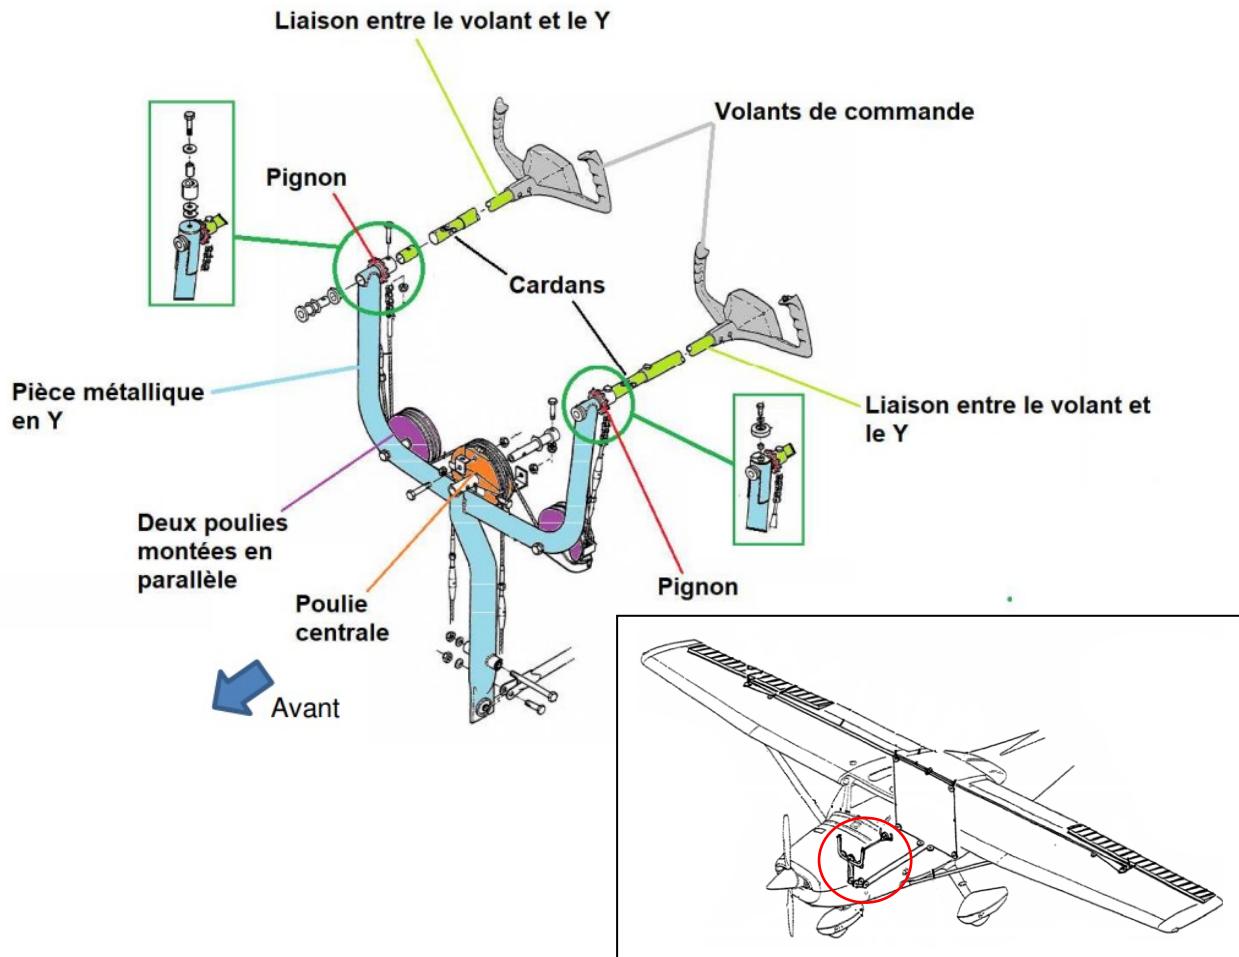
Figure 4 : composition du « Yoke » et sa liaison avec les volants de commande
 (Source : extrait du « 172 Parts Catalog », Control Yoke Installation)

L'ensemble désigné « Yoke » est l'organe de transmission principal, dans le poste de pilotage, de la commande des ailerons et des gouvernes de profondeur. Sa composition est détaillée sur la Figure 4 ci-dessus. Il est composé de :

- deux volants de commande comprenant chacun deux cornes et un tube de transmission ;
- une articulation entre le tube de transmission des volants et la pièce de liaison en Y au travers d'une liaison articulée (de type cardans) ;
- une pièce métallique en forme de « Y » permettant la transmission des commandes de roulis et de tangage au travers de câbles et de bielles.

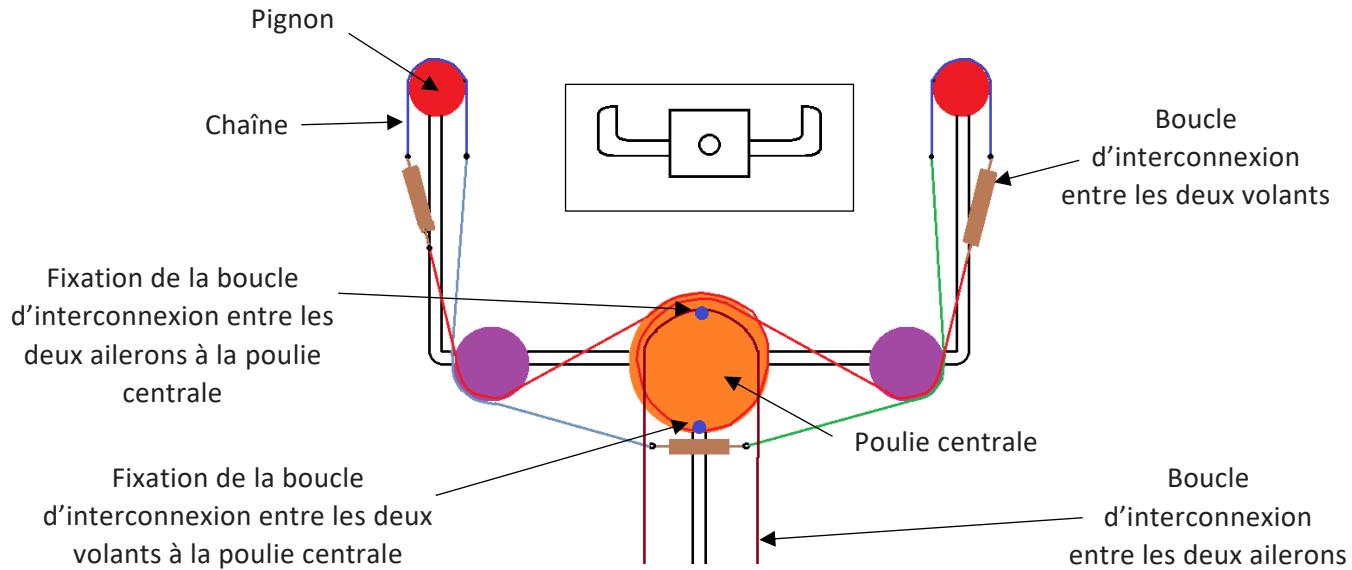
Figure 5 : schéma de principe de la boucle d'interconnexion entre les deux volants de commande / position de la boucle lorsque les volants de commande sont en position horizontale, ailerons au neutre (Source : BEA)

L'interconnexion entre les deux volants de commande est illustrée en Figure 5 à suivre. Elle s'effectue au travers d'une boucle composée de câbles métalliques, reliés ensemble au moyen de tendeurs à vis ajustables. À l'extrémité supérieure de chaque branche du Y, la boucle d'interconnexion est reliée au tube métallique associé au volant de commande au travers d'une liaison chaîne/pignon.

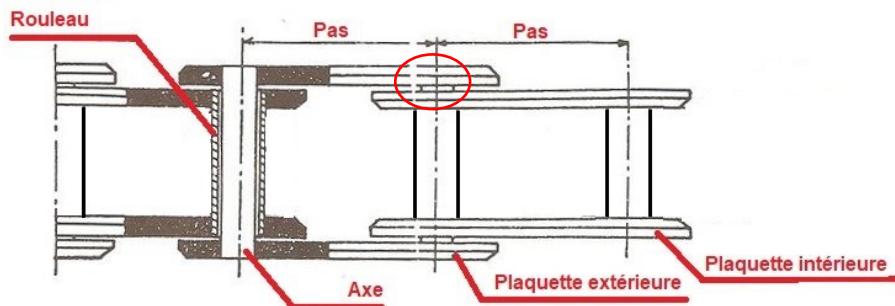
Figure 8 : Schéma d'une chaîne de vélo (Source : Citycle.com, modifié par le BEA)

Sur la chaîne gauche, la rupture de l'axe de liaison entre les maillons désolidarisés est consécutive à un phénomène brutal, par surcharge. D'autres maillons de cette chaîne présentent une restriction de débattement autour de leur axe manifestement en raison de la présence d'attaques de corrosion.
