Incident grave du ROBIN DR400-100
immatriculé **F-GGJG**
le vendredi 28 mars 2025
sur l'aérodrome de Lognes-Émerainville (77)

Heure	Vers 13 h 30 ¹
Exploitant	Aéroclub Aigle de Saint-Maur
Nature du vol	Navigation, en instruction solo
Personne à bord	Elève pilote
Conséquences et dommages	Aucun

Sortie latérale de piste à l'atterrissement, interruption de l'atterrissement, survol des voies de circulation et de l'aire de trafic à faible hauteur, en instruction solo

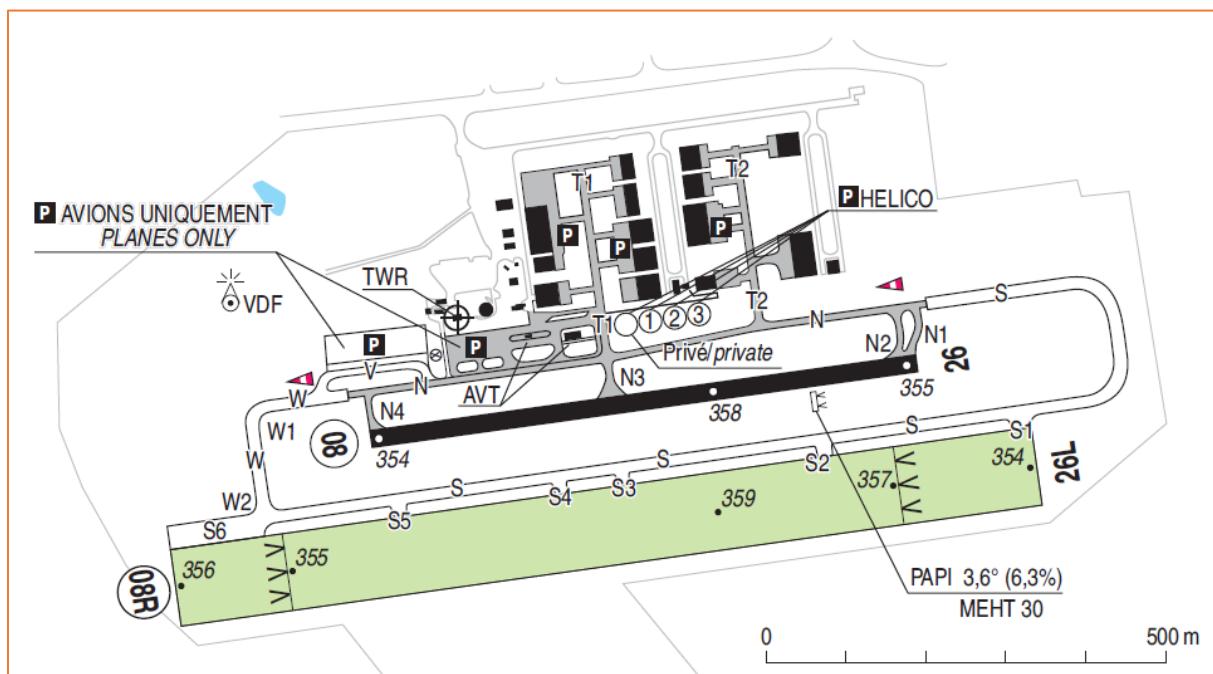
L'aérodrome de Lognes-Émerainville (LFPL) est un aérodrome ouvert à la CAP qui dispose de deux pistes parallèles, l'une revêtue (08-26)¹⁰ et l'autre non revêtue (08R-26L).

La voie de circulation N est utilisée par tous les aéronefs pour l'accès à la piste.

La zone d'avitaillement (Figure 4) est située au nord de la voie de circulation N et à l'ouest des voies N3 et T1. À proximité immédiate de N3/T1 et de N se trouve le poste d'avitaillement pour hélicoptères (K1). La zone d'avitaillement pour avions est située à l'ouest de cette zone, avec deux voies d'avitaillement, l'une au nord des pompes 100LL, l'autre au sud de ces pompes (positions L2 et L4), à proximité de la voie N.
