**Accident** du BELL 47 G2  
immatriculé **F-GKTR**  
le vendredi 7 avril 2023  
à Sainte-Marthe (47)

## LES ENQUÊTES DE SÉCURITÉ

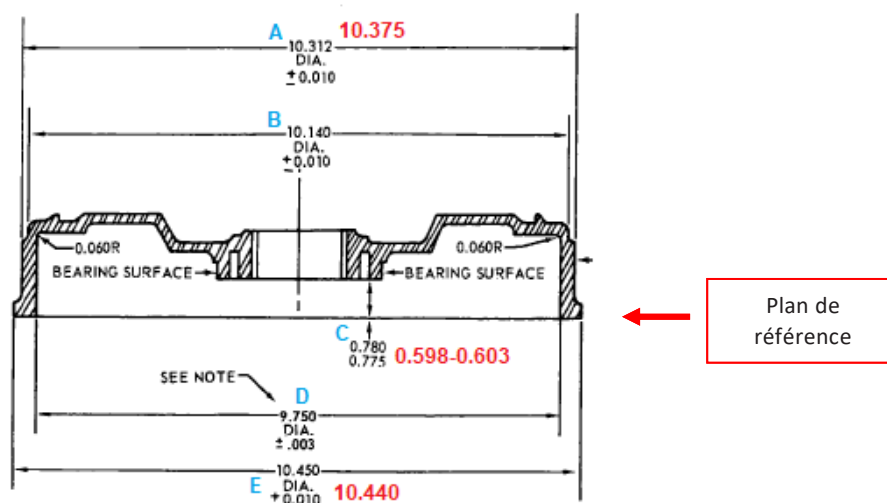
Figure 12 : cotes spécifiées (Source : Scott's – Bell 47, annotations BEA)

Cette partie externe a fait l'objet d'un contrôle dimensionnel. Les cotes spécifiées sont précisées sur la **Figure 12**. Celles précisées en noir sont spécifiées dans le document *Maintenance and Overhaul Instructions, Models 47 D-1, G and G-2, 15 August 1969, Revision 4, 1 June 1975* et celles précisées en rouge sont spécifiées dans le *Service Instruction N° 373*. Selon les conseillers de Scott's – Bell 47, pour le dispositif d'embrayage renforcé du F-GKTR, les cotes à considérer sont celles du *Service Instruction N° 373*.
