**Incident grave** du Dassault Falcon 8X  
immatriculé **F-GLLM**  
le samedi 11 janvier 2025  
sur l'aéroport Paris - Le Bourget (93)

**Gestion inappropriée de la séquence des segments de la trajectoire d'approche, écarts de trajectoire en approche interrompue, rapprochement avec les axes d'approche de l'aéroport Paris – Charles de Gaulle, alertes TAWS et MSAW**

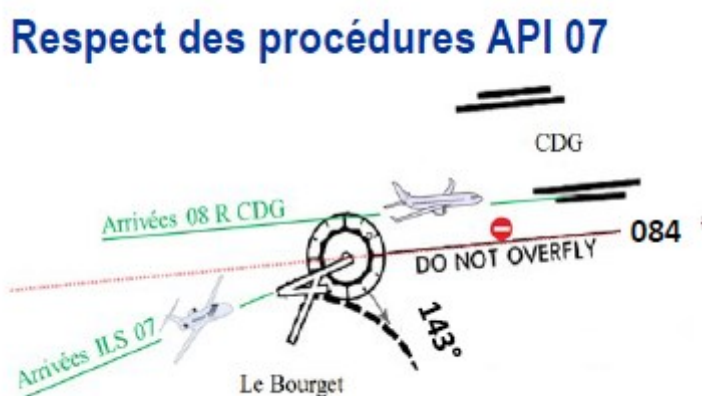
Figure 3 : extrait de la fiche CASH de Paris – Le Bourget (Source : DSNA)

En configuration face à l'est, comme c'était le cas au moment de l'incident, l'axe de la piste 07 de l'aéroport Paris – Le Bourget est convergent avec l'axe des pistes du doublet sud de l'aéroport Paris – Charles de Gaulle (pistes 08R et 08L). La proximité des deux aéroports et cette convergence des axes d'arrivée en configuration face à l'est impliquent une vigilance et une coordination de l'ensemble des contrôleurs (voir **Figure 3**).

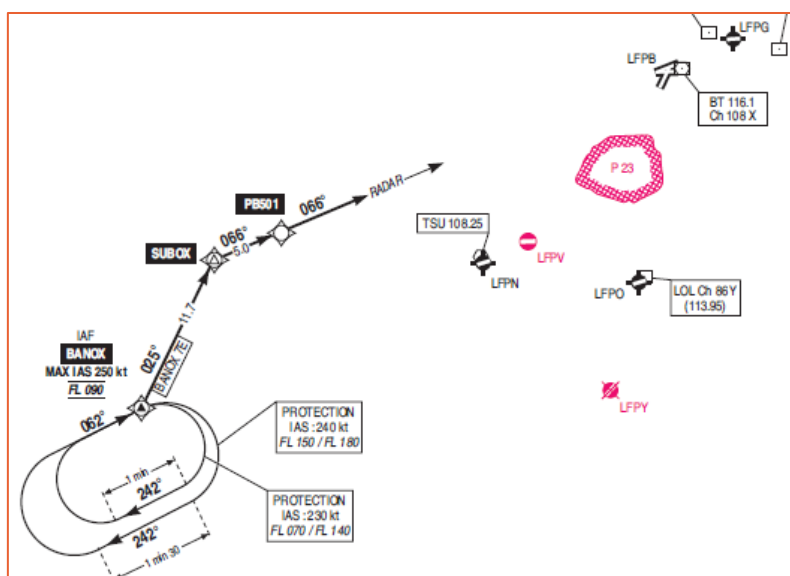
Figure 5 : extrait de la carte d'approche initiale RNAV BANOX 7E pour la piste 07, en vigueur au moment de l'incident (Source : AIP)

Le segment de l'approche initiale RNAV pour la piste 07 à l'aéroport Paris – Le Bourget débute au repère d'approche initiale (IAF) BANOX à partir duquel une route 025° doit être suivie (au FL090) pendant 11,7 NM jusqu'au repère SUBOX où un virage à droite est requis pour suivre une route 066° pendant 5 NM jusqu'au repère PB501 (voir **Figure 5**). À partir de ce repère, la procédure d'approche initiale se termine par un segment de suivi d'une route 066°, sauf instruction de guidage radar, jusqu'au repère d'approche intermédiaire (IF) PB410 situé à 16,8 NM de PB501.

Cette transition correspond à un segment FM (voir § 2.3.1) tel qu'indiqué dans le tableau de codage, disponible dans l'AIP (voir **Figure 6**), des données GNSS de l'approche BANOX 7E en piste 07 à l'aéroport Paris – Le Bourget. Ce segment est quasiment aligné avec l'axe d'approche finale (route 066 pour un axe d'approche 067°).

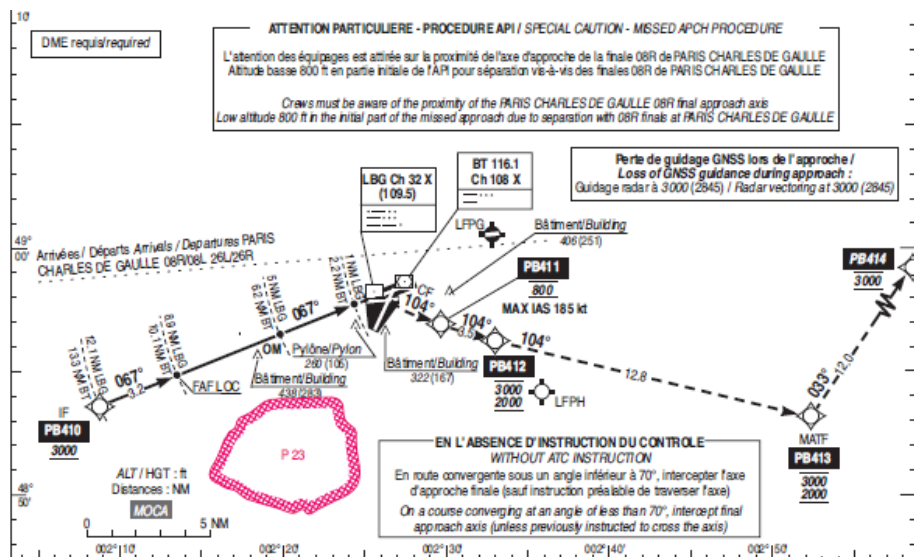
Figure 7 : extrait de la carte d'approche finale ILS Cat I ou LOC en piste 07 en vigueur au moment de l'incident (Source : AIP)

À partir de l'IF PB410, situé à 12 NM du seuil de piste 07 et qui doit être survolé à une altitude supérieure à 3 000 ft, la route 067°, qui correspond à celle de l'axe d'approche, doit être suivie (voir **Figure 7**). L'interception du plan de descente à 3° se fait au point d'approche finale situé à 8,8 NM du seuil de piste 07. La RVR minimale requise pour l'approche ILS en piste 07 est de 1 500 m. La carte d'approche disponible dans l'AIP indique une altitude de décision DA de 570 ft, soit une hauteur de décision (DH) de 410 ft, pour les avions de la catégorie des Falcon 8X.
