Accident survenu au ballon à air chaud Cameron - Z105
immatriculé **F-GMGE**
le lundi 24 juillet 2023
à Villecey-sur-Mad (54)

Atterrissage dur, éjection d'un passager, au cours d'une manifestation aérienne

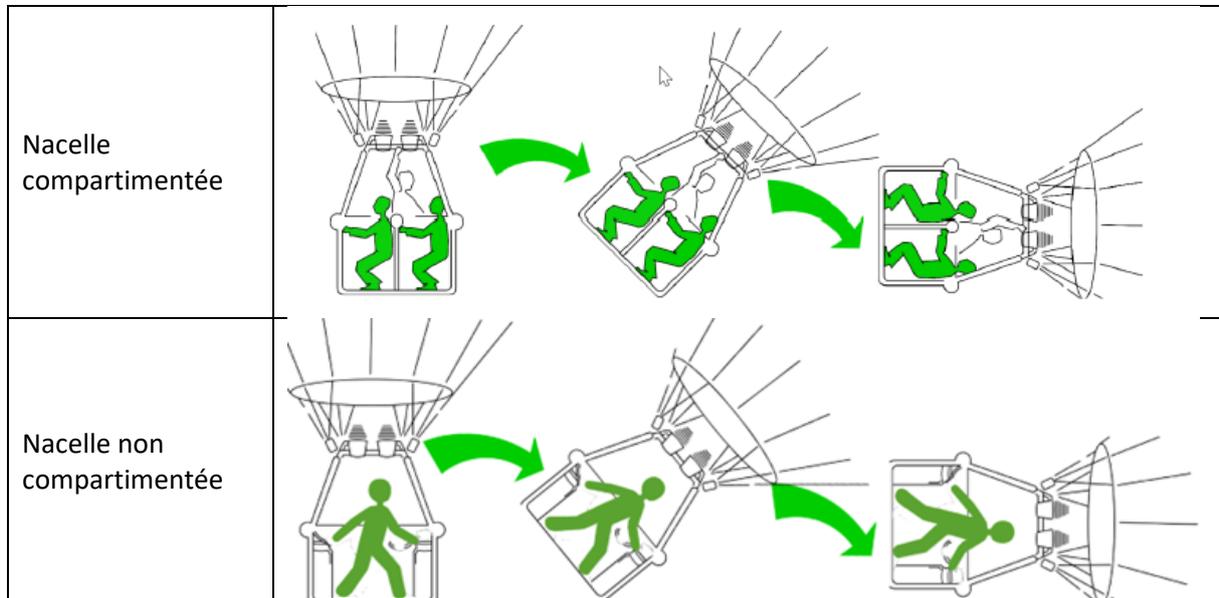
Figure 2 : illustrations issues des consignes de sécurité (Source : DGAC)

Dans les [Consignes de sécurité relatives à la mise en œuvre et à l'exploitation de ballons à air chaud](#) rédigées par la DSAC en collaboration avec la [Fédération Française d'Aérostation](#) (FFAé)³, il y est préconisé dans le cas de nacelles non compartimentées de tourner le dos au sens de l'atterrissage s'il y a suffisamment de place comme dans une nacelle compartimentée, sinon de se placer de côté, face à la trajectoire.
