Accident du CESSNA 208 « Caravan »
immatriculé **F-GUTS**
survenu le jeudi 25 avril 2024
sur l'aérodrome de Gap - Tallard (05)

Heure	15 h 32 ¹
Exploitant	C2C AVIATION
Nature du vol	Convoyage
Personne à bord	Pilote
Conséquences et dommages	Avion fortement endommagé

Défaillance du système de régulation hélice dans le circuit d'aérodrome, atterrissage forcé en campagne

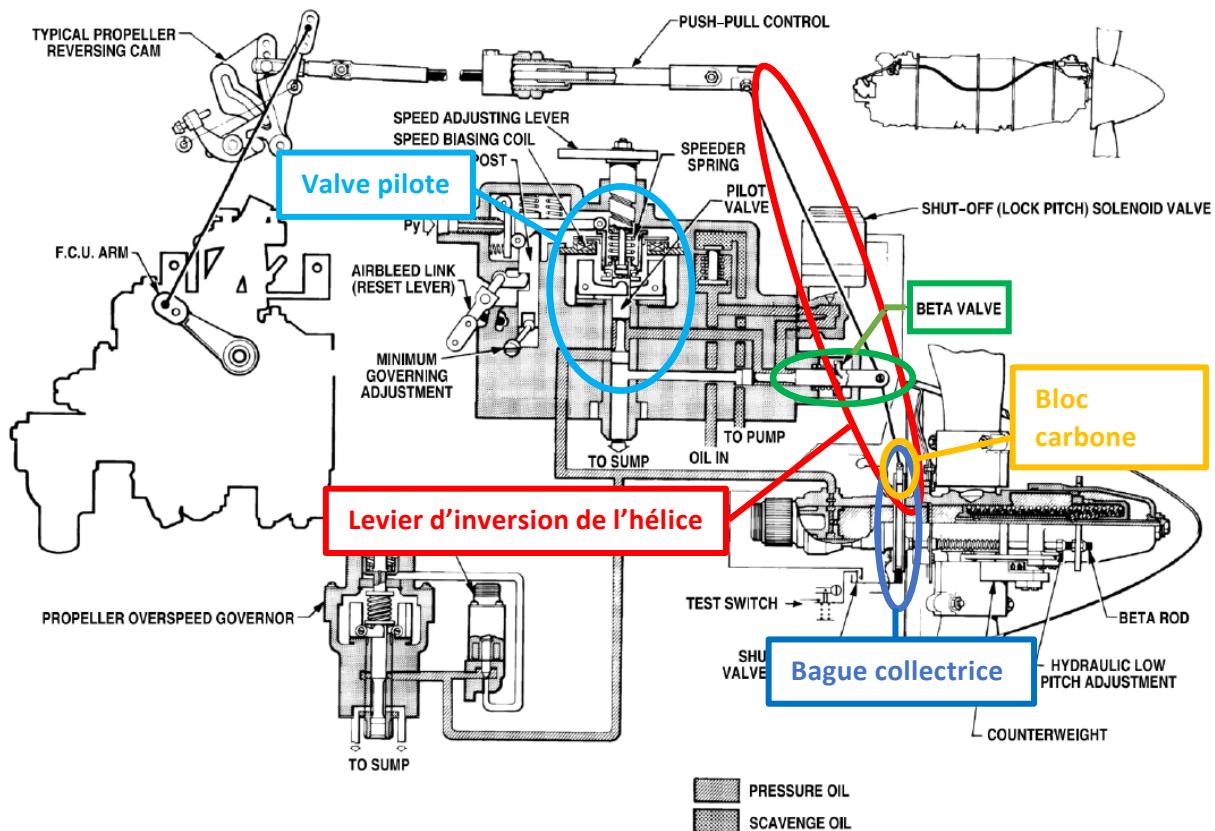
Figure 3 : schéma de principe de la régulation hélice (Source : Pratt & Whitney Canada)

La valve pilote (en bleu sur la **Figure 3**) est le principal moyen de régulation de l'hélice. Ainsi, dans des conditions normales de vol, la valve pilote permet de réguler la pression d'huile délivrée au servopiston de sorte à maintenir la vitesse de l'hélice sélectionnée par le pilote.

La valve beta (en vert sur la **Figure 3**) vise à fournir une capacité d'inversion de poussée au système de régulation. Cette valve est installée en amont de la valve pilote et est actionnée mécaniquement par le levier d'inversion de l'hélice. Lorsque la soupape de la valve⁵ est en position enfoncée, la valve n'a pas d'influence sur le circuit hydraulique du régulateur. Le mouvement vers l'avant de la soupape empêche dans un premier temps l'huile haute pression d'aller vers le servopiston de l'hélice. La pression appliquée au piston reste alors constante. Si le mouvement vers l'avant de la soupape continue, l'huile sous pression actionnant le servopiston sera alors renvoyée dans la bâche. Il n'y aura plus de pression hydraulique appliquée au servopiston. Dans ce cas, le servopiston ne sera plus soumis qu'à la force du ressort de rappel et entraînera l'hélice jusqu'à la position drapeau.

Au niveau de l'hélice, le levier d'inversion est également relié par un bloc carbone (en orange sur la **Figure 3**) à une bague collectrice (en bleu marine sur la Figure 3) qui suit les mouvements du servopiston.

Le dysfonctionnement du système de régulation de l'hélice résulte d'une erreur de montage du levier d'inversion de l'hélice lors de la dernière opération de maintenance réalisée sur l'avion un peu moins de deux mois avant le vol de l'accident.
