Incident de l'avion AIRBUS A330 - 200
immatriculé **F-GZCJ**
exploité par Air France
survenu le 31 décembre 2020
en croisière, FL 380 (Tchad)

Fuite de carburant en croisière, déroutement, maintien en fonctionnement des deux moteurs jusqu'au roulage vers le parking.

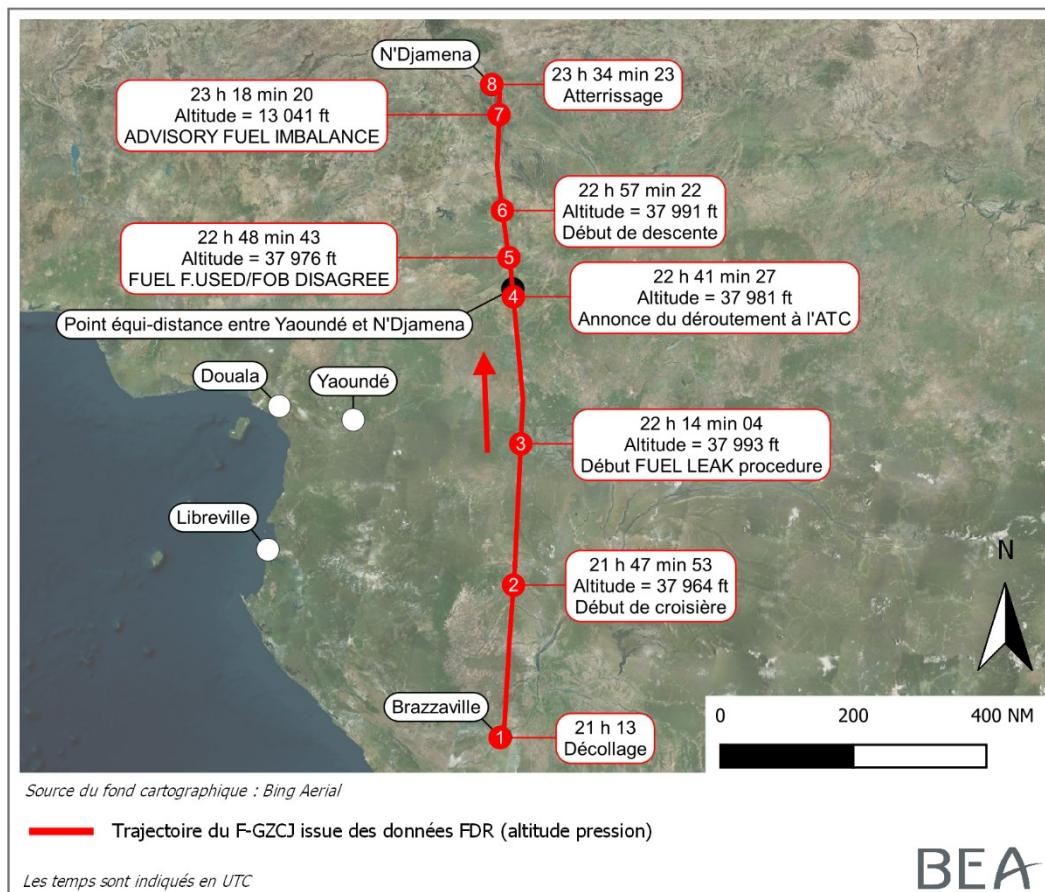
Figure 1 : Trajectoire du F-GZCJ

Trente-cinq minutes après le décollage, au début de la croisière au FL 380, les premières vérifications sont effectuées (voir Figure 1, point ②). Le CDB remarque qu'il manque 1,4 tonne de carburant, sans déséquilibre latéral visible entre les réservoirs. Il impute cette différence aux transferts de carburant en cours depuis les réservoirs intérieurs des ailes vers le réservoir de trim.

Environ vingt minutes après le départ du CDB, les copilotes le rappellent. Il manque alors environ 2,1 tonnes de carburant avec un déséquilibre d'environ 400 kg entre les deux réservoirs intérieurs, ce qui laisse suspecter une fuite sur le côté gauche, côté moteur 1.

À 22 h 14 (voir Figure 1, point ③), l'équipage commence la procédure FUEL LEAK du QRH. L'avion est alors à 250 NM à l'est de l'aéroport de Yaoundé (Cameroun) et à 520 NM au sud de celui de N'Djamena. Les deux aéroports sont accessibles. La procédure indique que le déroutement doit être envisagé « dès que possible »⁵ et demande de couper le moteur associé au réservoir où il manque du carburant, ce qui permet de vérifier si la fuite provient de ce dernier.

À 22 h 43, le CDB informe le contrôle de N'Djamena du déroutement et s'annonce en situation de détresse par un message MAYDAY (voir Figure 1, point ④).

L'alerte **FUEL F. USED/FOB DISAGREE** apparaît sur le moniteur électronique centralisé de bord (ECAM) à 22 h 48 (voir Figure 1, point ⑤). Celle-ci renvoie à la procédure FUEL LEAK. Le CDB efface la page ECAM et en l'absence de STATUS, considère l'alerte traitée. Le copilote suppléant demande alors de se mettre d'accord sur le moment où le moteur sera coupé. Le CDB indique qu'il préfère maintenir le moteur en fonctionnement tant qu'il reste du carburant disponible.

À 23 h 18 l'alerte advisory **FUEL IMBALANCE** se déclenche (voir Figure 1, point 7), elle renvoie à la procédure FUEL LEAK, laquelle implique de couper le moteur concerné. Le CDB s'interroge sur le danger à garder le moteur en fonctionnement et conclut que « *Ce n'est pas écrit dans la check qu'il faut impérativement le couper⁹... il n'y a pas de notion de possibilité de feu* ». Le copilote suppléant intervient alors « *je pense que l'idée de couper, ce n'est quand même pas une mauvaise idée... autant c'est bien de le garder pour l'instant, parce qu'on est en l'air et qu'il n'a pas d'urgence... une fois au sol...* »

À 23 h 34 (voir Figure 1, point 8), le CDB fait référence au vent arrière et indique qu'il est dorénavant inférieur à 10 kt. L'avion atterrit 550 m après le seuil 23 à la vitesse de 150 kt (VAPP+8).
