**Accident** survenu au BOEING - 737 - 800  
immatriculé **F-GZHA**  
le 1<sup>er</sup> octobre 2022  
sur l'aéroport de Nantes – Atlantique (44)

<b>Heure</b>	Vers 11 h 05 <sup>1</sup>
<b>Exploitant</b>	Transavia France
<b>Nature du vol</b>	Transport commercial de passagers
<b>Personnes à bord</b>	Commandant de bord (PM <sup>2</sup> , instructeur), copilote (PF), 4 membres d'équipage de cabine, 165 passagers.
<b>Conséquences et dommages</b>	Avion fortement endommagé

**Arrondi tardif, atterrissage dur, rebond, en instruction**

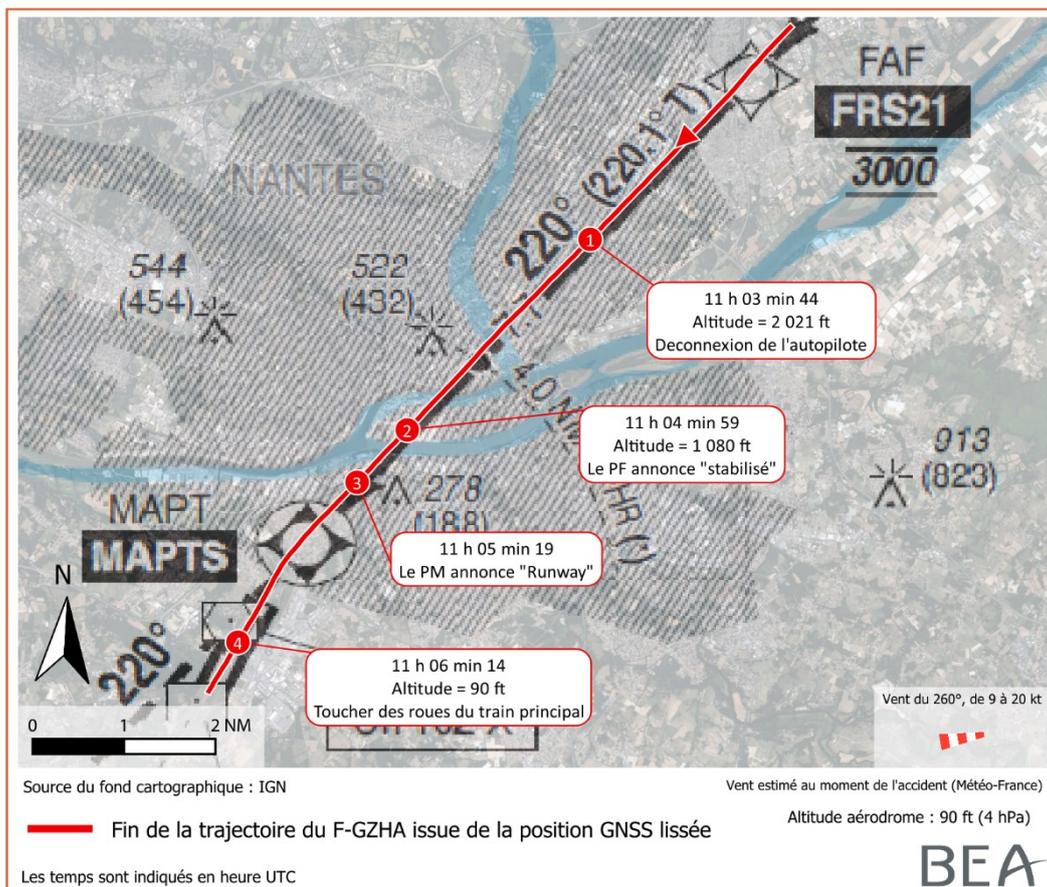
À 11 h 03 min 21, treize secondes après l'annonce sonore de 2 500 ft radioaltimètre, le copilote prévient l'instructeur qu'il pilotera l'avion en manuel à partir de 2 000 ft, comme lors du vol de la veille, « à titre d'entraînement » après son interruption de vol. Environ vingt-cinq secondes plus tard, le copilote déconnecte le pilote automatique puis l'automanette et poursuit en pilotage manuel, en descente selon une route 220 comme le prévoit la procédure d'approche (voir **Figure 1**).

Figure 1 : trajectoire du F-GZHA lors de l'approche

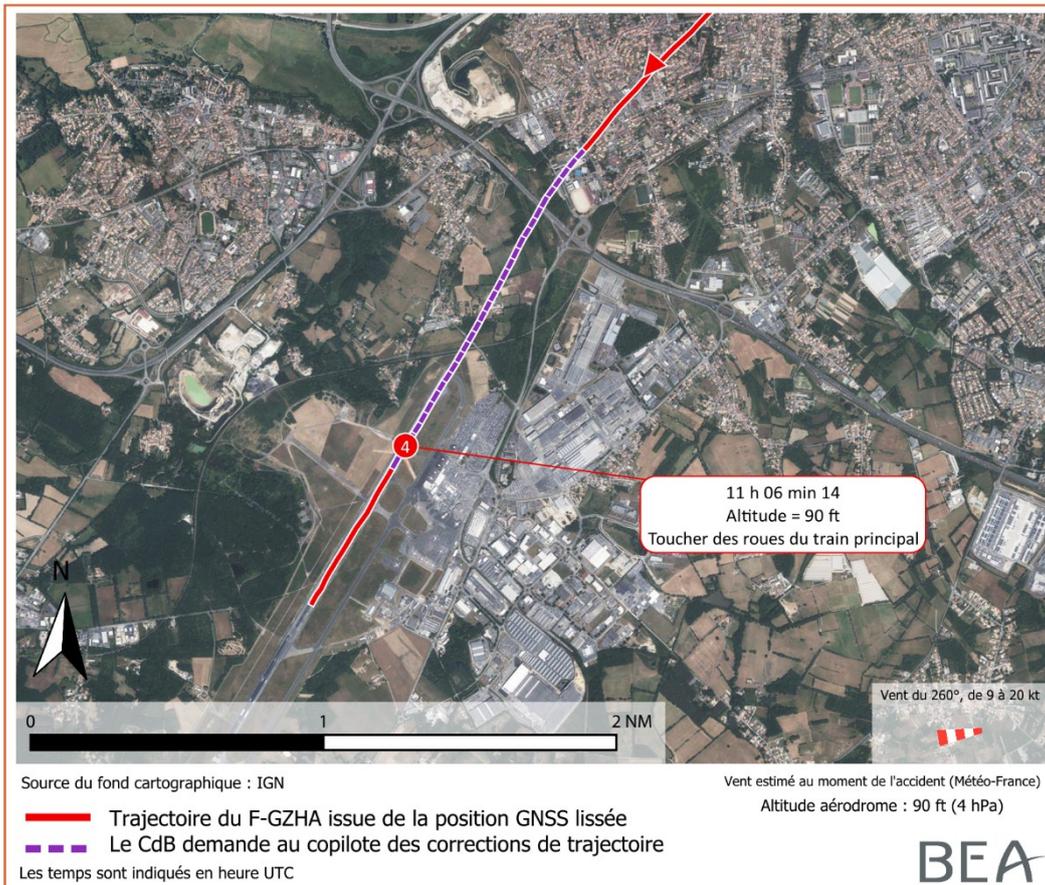
Le copilote maintient l'axe de piste avec une correction de dérive inférieure à 5 degrés. Il indique qu'il contrôle le plan de descente à l'aide du PAPI. L'approche est stabilisée, avec une Vapp proche de celle calculée par l'équipage. En finale pour la piste 21, entre 500 et 100 ft, soit pendant environ trente secondes, l'instructeur demande à plusieurs reprises au copilote d'appliquer des corrections pour maintenir l'axe de piste. Lors de cette période, la trajectoire de l'avion reste alignée sur l'axe de piste et le plan. Les écarts de vitesse restent faibles.

Figure 2 : trajectoire finale du F-GZHA

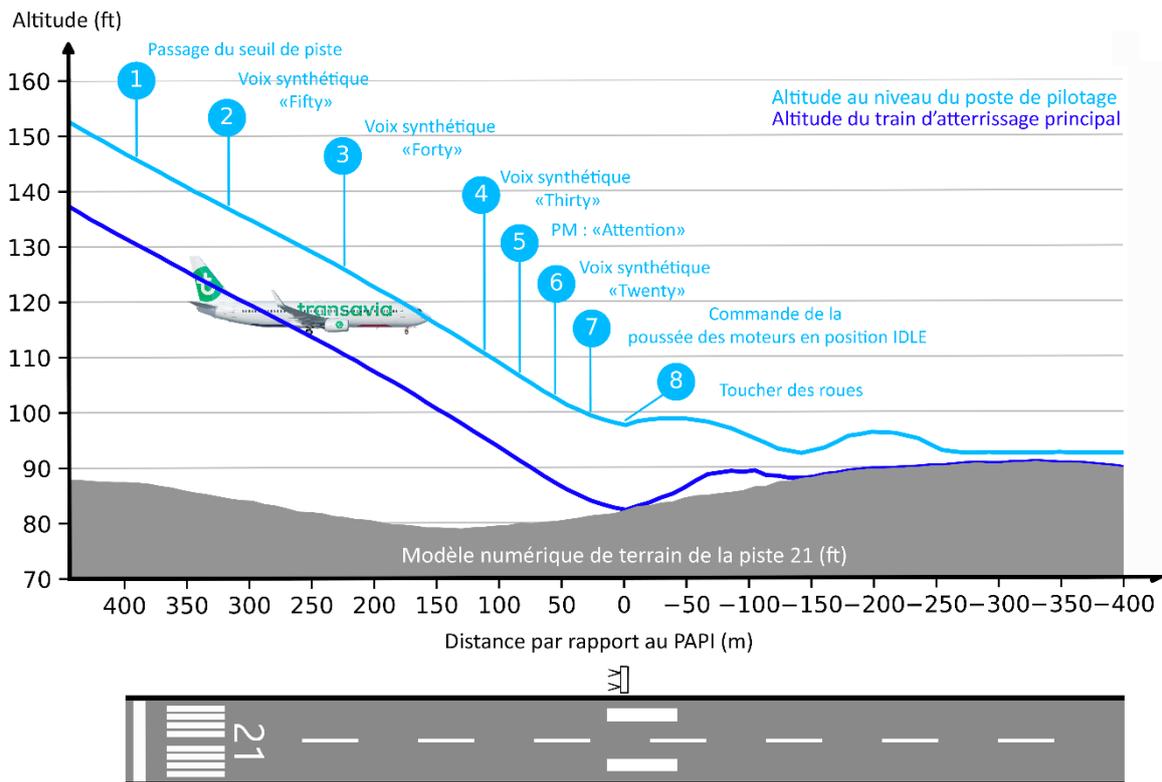
Au passage du seuil de piste 21, à 11 h 06 min 10, l'avion est à une hauteur de 50 ft avec une vitesse de 158 kt, supérieure de 2 kt à la Vapp, et en diminution (voir **Figure 3**, point ①). La dérive est d'environ 4 degrés, constante jusqu'au toucher des roues, et l'avion est légèrement incliné à gauche. Le taux de descente est d'environ 800 ft/min. L'avion est légèrement sous le plan de descente. En dessous de 50 ft de hauteur, juste avant l'arrondi, le vent est de face et décroissant.

Figure 3 : profil vertical de l'atterrissage (Source : BEA)

Pendant toute l'approche finale et jusqu'au point 8, la poussée reste stable à 57 % de N1.

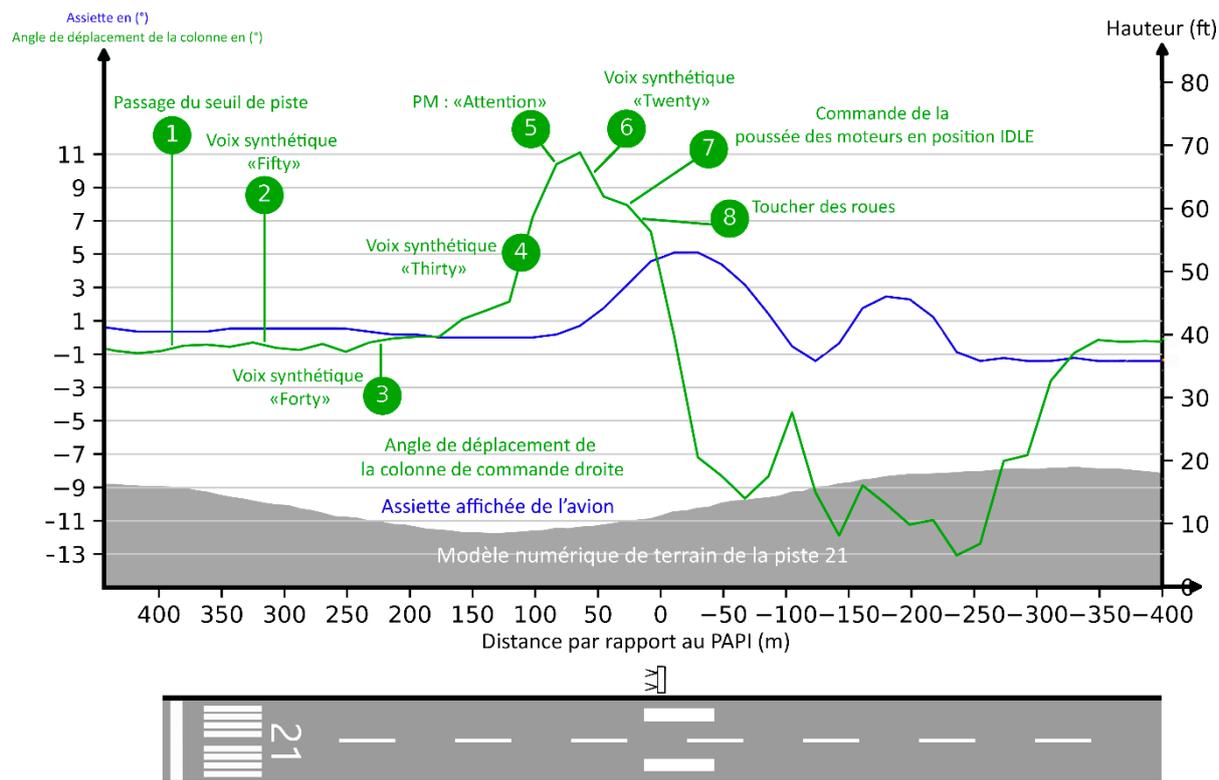
Peu après l'annonce « forty » de la voix synthétique (point 3), à environ 170 m du PAPI, le copilote applique une légère action à cabrer<sup>6</sup> (voir Figure 4, entre les points 3 et 4 5 6 7) qu'il accentue franchement deux secondes plus tard à environ 120 m du PAPI<sup>7</sup> (peu avant le point 4)

Figure 4 : angle du déplacement de la colonne et assiette de l'avion (Source : BEA)

L'avion commence à évoluer au-dessus de la partie montante de la piste, à environ 110 m du début des marques de point cible. La vitesse est inférieure de 2 kt à la Vapp, toujours en diminution, la poussée est toujours stable à 57 % de N1. Peu après l'annonce « thirty » (voir **Figure 4**, point ④), l'instructeur annonce « attention » (point ⑤). L'assiette, qui était stable et proche de 0°, commence à augmenter. Moins d'une seconde plus tard, après l'annonce « twenty » (point ⑥), à environ 30 m des marques de point cible, le copilote place les manettes de poussée en position IDLE. L'assiette de l'avion est d'environ 3° en augmentation.

Le train d'atterrissage principal entre en contact avec la piste sur les marques de point cible<sup>8</sup>, dans la partie montante de la piste<sup>9</sup>. Le toucher a lieu avec une assiette d'environ 5 degrés (voir point ⑧) et à un facteur de charge de 2,95 g (voir **Figure 5**). La poussée est proche de 50 % comme lors de l'approche et en diminution.

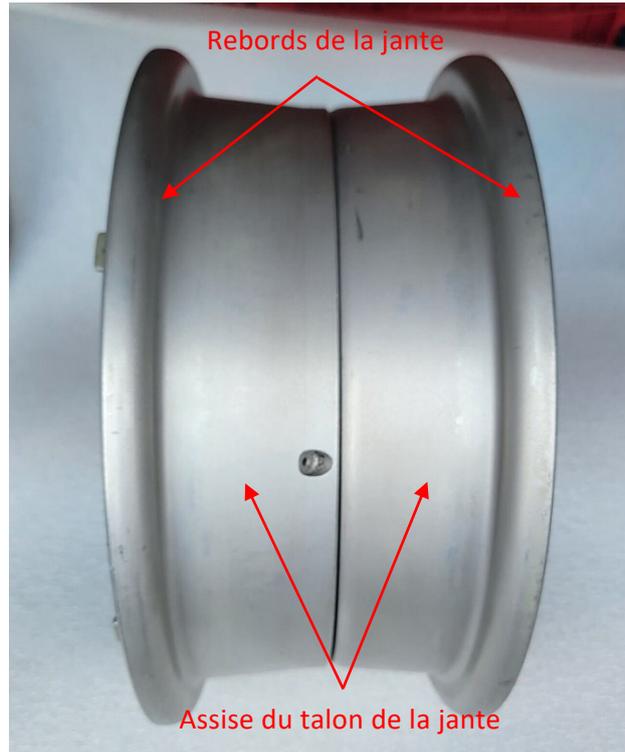
Figure 8 : jante neuve (Source : BEA)

Les jantes du train d'atterrissage avant sont rompues entre la zone d'assise du talon et les rebords des jantes (voir **Figure 8** et **Figure 9**). Ces derniers ont également été éjectés entre le point de contact avec le sol et l'arrêt de l'appareil.

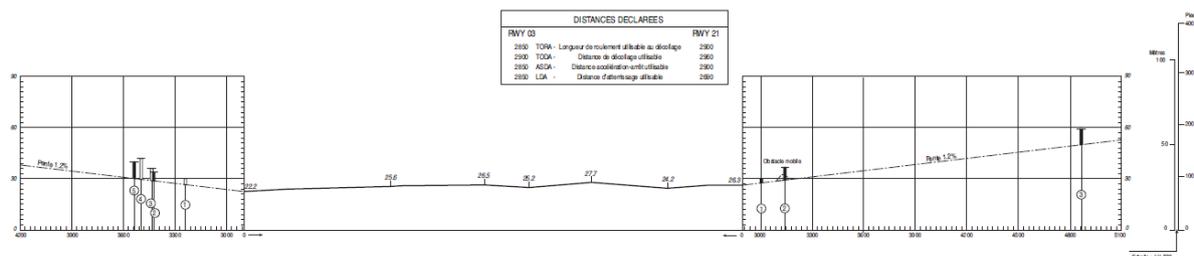
Figure 12 : [profil de la piste 03/21](#) (Source : SIA)

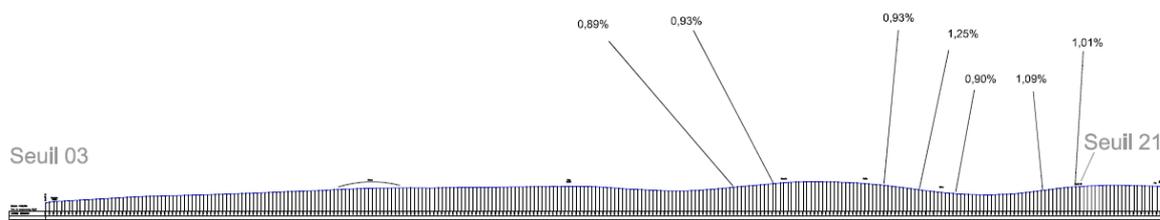
1. La pente longitudinale maximale de la piste est de 1.25 % sur une portion de piste située dans le dernier quart de la piste 03 ou, en d'autres termes, dans le premier quart de la piste 21 (voir **Figure 15**). Elle est supérieure à la pente prévue par l'exigence de certification, qui indique une pente maximale de 0,8 %.
2. Les valeurs des rayons de raccordement entre pentes successives sont inférieures à celles requises. Ces rayons peuvent ainsi augmenter les facteurs de charge verticaux à l'atterrissage ou au décollage pour les aéronefs ayant des vitesses d'atterrissage et de décollage élevées. Il est précisé qu'à la date de l'élaboration de l'étude de sécurité, aucun événement de sécurité ou de gêne lors d'atterrissage ou de décollage n'avait été rapporté à propos du profil de piste.

Figure 15 : profil de piste 03/21 à Nantes – Atlantique  
(Source : Étude de sécurité de l'exploitant 2015)

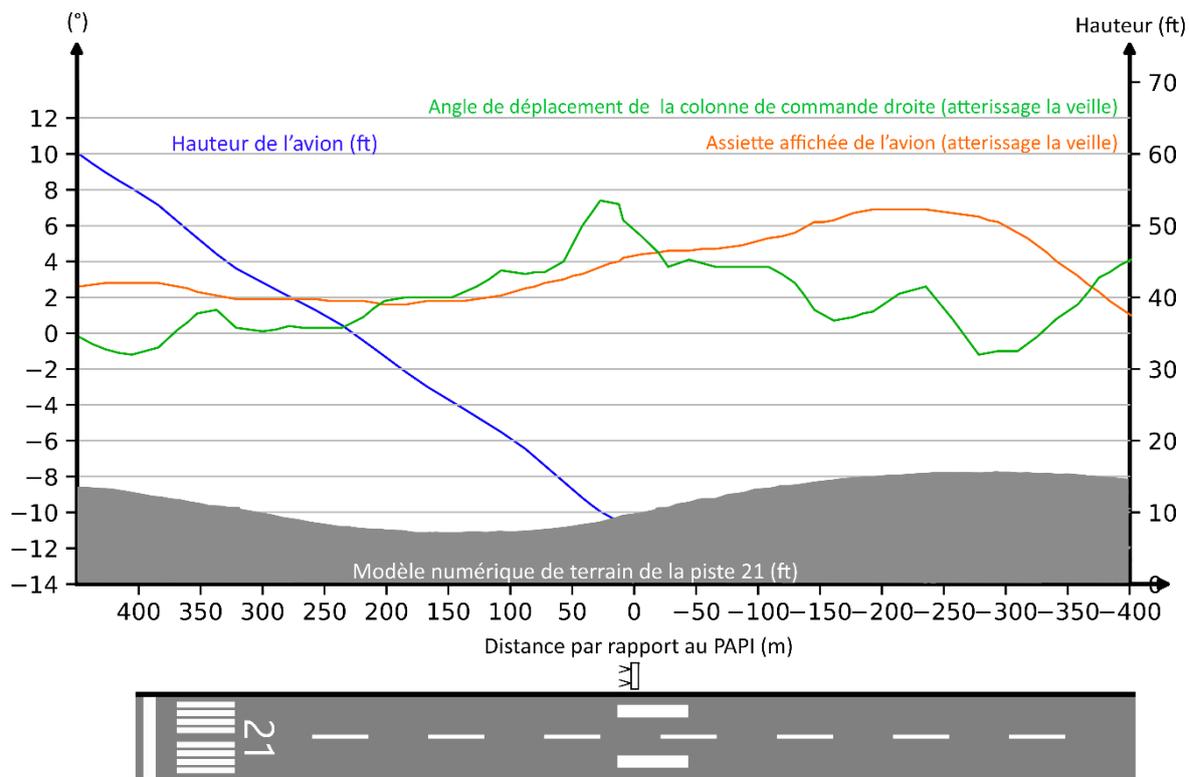
Figure 19 : angle de déplacement de la colonne lors de l'atterrissage de la veille (Source : BEA)

Lors de l'atterrissage de la veille à Nantes, le copilote était PF. Il avait débuté l'arrondi à environ 220 m du toucher des roues à une hauteur de 37 ft, par une faible action à cabrer (2 degrés de manche) qui n'avait pas eu d'incidence sur l'assiette de l'avion. Lorsque l'avion est arrivé au creux de la piste, il a ensuite eu une action plus progressive en tirant sur le manche jusqu'à un peu plus de 3° de manche. L'assiette de l'avion a alors commencé à augmenter progressivement.

À une hauteur d'environ 20 ft, il a poursuivi plus franchement son action allant jusqu'à une position de 7,5 degrés à la commande de profondeur, l'assiette de l'avion poursuivant son augmentation de manière linéaire jusqu'à atteindre 4,5 degrés environ. Dans le même temps, le copilote a réduit instantanément la poussée de l'avion en plaçant les manettes sur la position IDLE. Lors du toucher des roues, la valeur de l'accélération verticale enregistrée était de 1,7 g.

L'arrondi de la veille comporte des similitudes avec celui de l'événement, notamment sur la prise d'assiette, l'action franche à cabrer ainsi que la réduction tardive de la poussée juste avant le toucher des roues (non illustrée sur les figures précédentes).

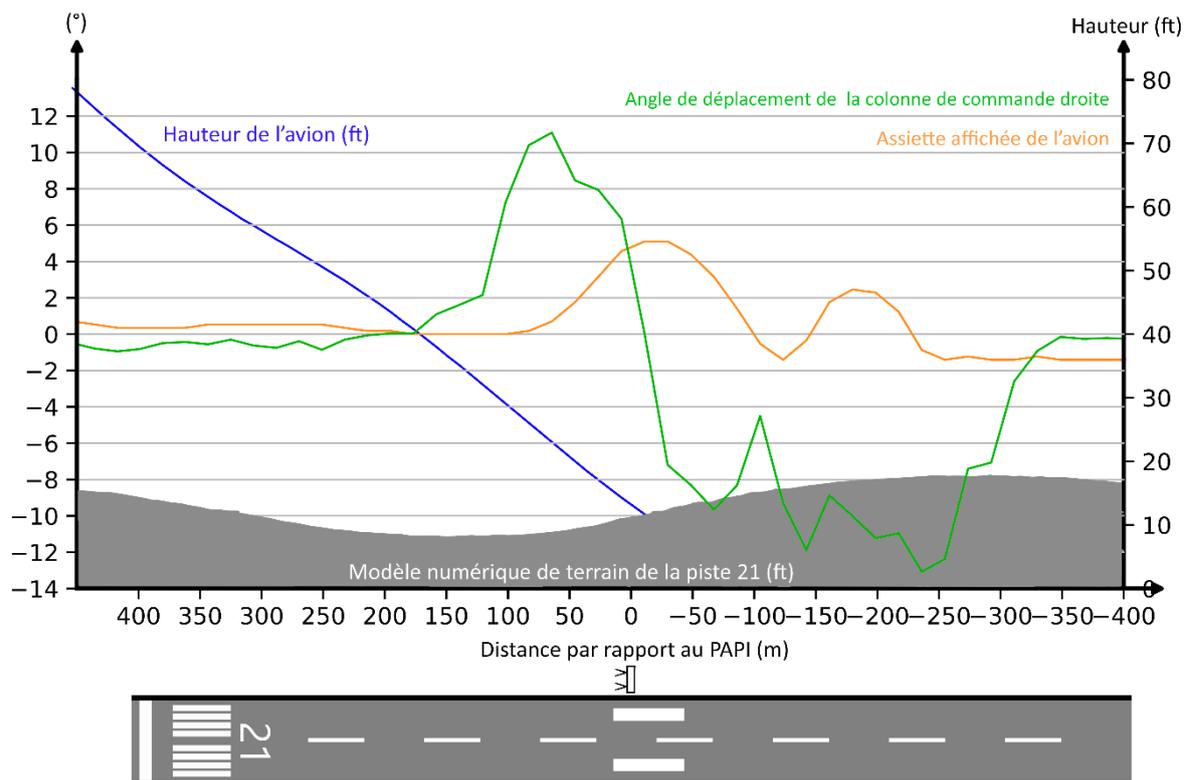
Figure 20 : angle de déplacement de la colonne lors de l'atterrissage de l'accident (Source : BEA)
