**Accident** de l'Airbus A320-214  
immatriculé **F-HBNJ**  
le mercredi 20 août 2025  
en descente vers Ajaccio (2A)

**Traversée d'une zone de turbulences convectives fortes,  
lors de la descente**

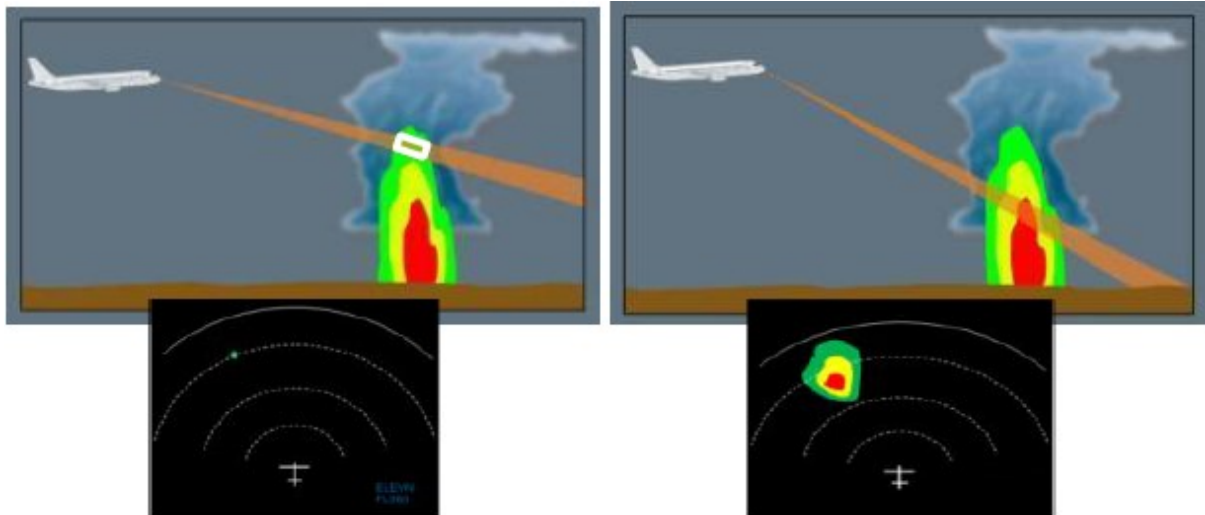
Figure 4 : détectabilité en fonction du tilt (Source : Airbus)

Le radar météorologique embarqué est conçu pour détecter l'eau sous forme liquide (pluie ou grêle humide). Il détecte difficilement l'eau sous forme solide, comme les cristaux de glace ou la neige sèche.

Le radar du F-HBNJ a été testé chez le constructeur Collins Aerospace. Aucune défaillance susceptible d'avoir contribué à la séquence de l'accident n'a été mise en évidence.

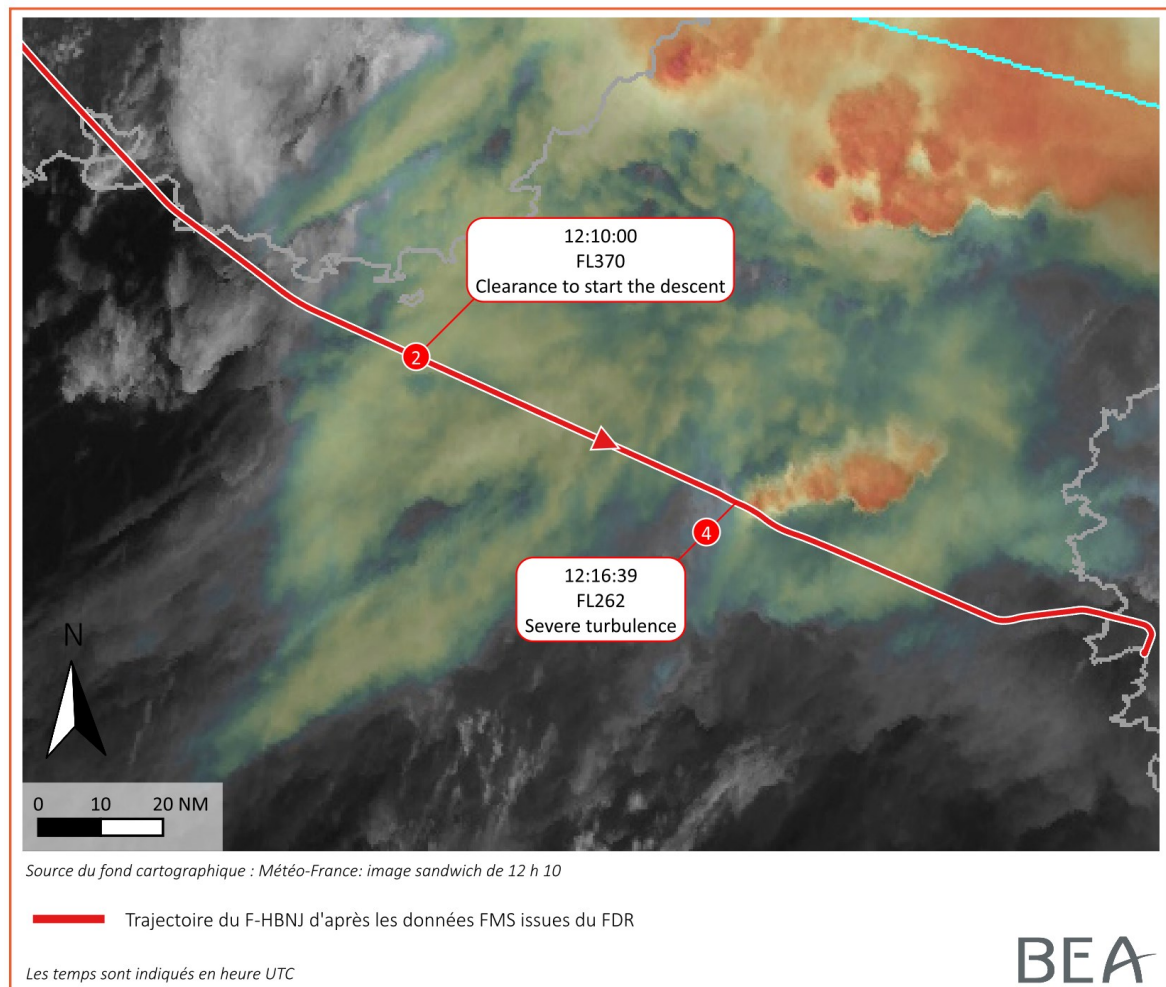
Figure 5 : image sandwich de 12 h 10

Sur la mer Méditerranée, un large système convectif avait notamment pris naissance au large de Toulon (83) vers 8 h 30 et avait poursuivi sa route en longeant les côtes vers Monaco (visible en rouge sur la **Figure 5**). Ce système convectif faisait l'objet d'un SIGMET. Il n'était pas situé sur la trajectoire de l'avion.

Une cellule convective isolée s'est également développée sur la mer Méditerranée, au large d'Ajaccio (visible en rouge sur la Figure 5), sur la trajectoire de l'avion, à partir de 11 h 30. Le cœur de la cellule convective est resté dans un premier temps sous le FL 230 et s'est rapidement développé entre 12 h 10 et 12 h 20, atteignant des niveaux de vol plus élevés, et donnant lieu à de fortes vitesses verticales et de ce fait à de fortes turbulences, ainsi qu'à la présence de grêle. Une forte nébulosité sur la mer Méditerranée, entre le FL 200 et le FL 390, pouvait masquer visuellement la cellule convective (visible en jaune sur l'image sandwich<sup>23</sup> présentée sur la **Figure 5**).

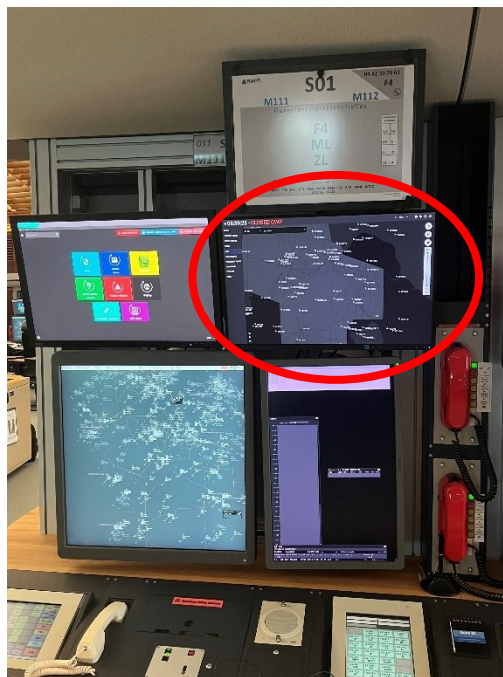
Figure 10 : position de l'écran multifonction 4Me sur la position de contrôle  
(Source : DSNA/CRNA-Sud-Est)

Les contrôleurs du CRNA-Sud-Est disposent d'un écran secondaire multiservice nommé 4Me, à proximité de leur écran radar principal utilisé pour la fonction de contrôle (voir **Figure 10**). La fonction MAP de l'écran 4Me permet entre autres d'afficher simultanément la situation météorologique ASPOC<sup>28</sup> et la situation aérienne ARTAS<sup>29</sup> dans la zone de compétence (voir **Figure 11** et **Figure 12**), pour renforcer la conscience de la situation du contrôleur, dans le but d'établir des stratégies de gestion du trafic. Il est à noter que les données ASPOC ont une latence qui peut atteindre une quinzaine de minutes.

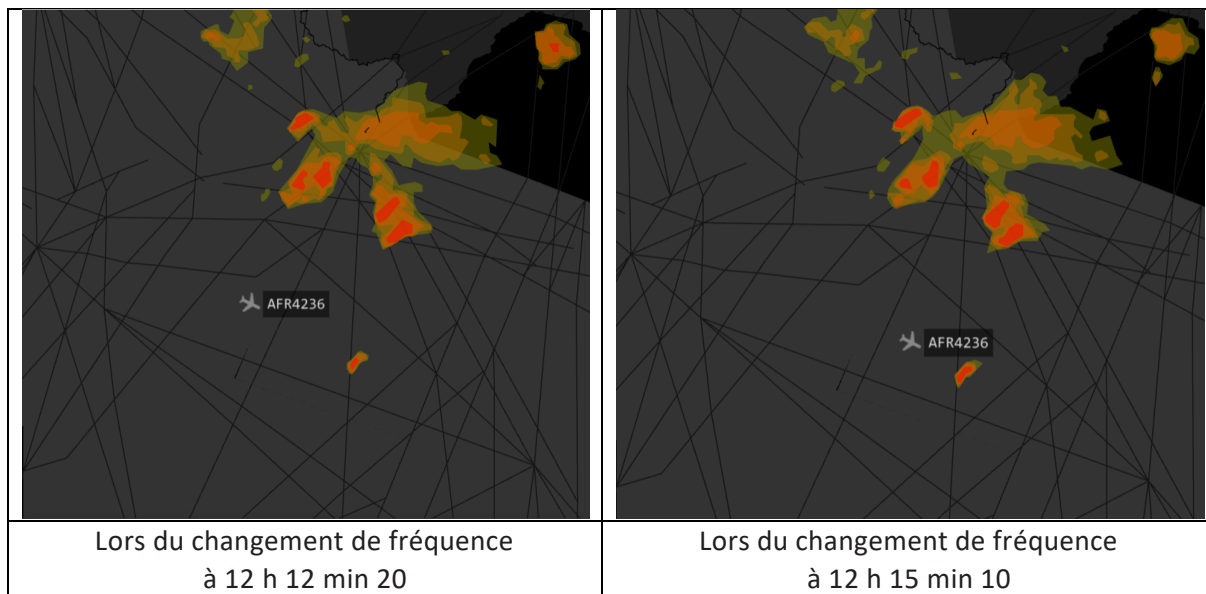
Figure 11 et Figure 12 : reconstitution de l'image 4Me<sup>30</sup> et de la position du F-HBNJ à partir de données ASPOC (Source : DSNA/DTI)

L'enquête met en évidence que dans les conditions de l'événement, l'équipage de conduite avait à bord une représentation moins précise du phénomène météorologique défavorable que celle fournie par les capteurs utilisés par les services de la circulation aérienne.
