**Incident** de l'EMBRAER ERJ170  
immatriculé **F-HBXI**  
exploité par HOP!  
le samedi 11 mai 2024  
sur l'aéroport de Toulouse – Blagnac (31)

## Atterrissage avec une indication de train d'atterrissage gauche non verrouillé

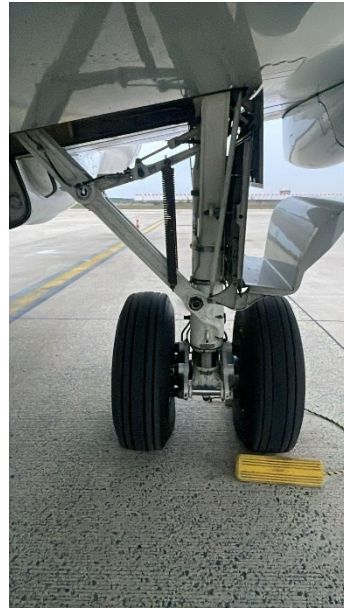
*Figure 3 : train principal gauche en position normale, vue de l'avant vers l'arrière  
(Source : BEA)*

- la contrefiche d'actionnement du train principal gauche n'était pas alignée (voir **Figure 2** et **Figure 3**)
- la contrefiche de verrouillage était désolidarisée de la jambe de train (voir **Figure 4** et **Figure 5**).

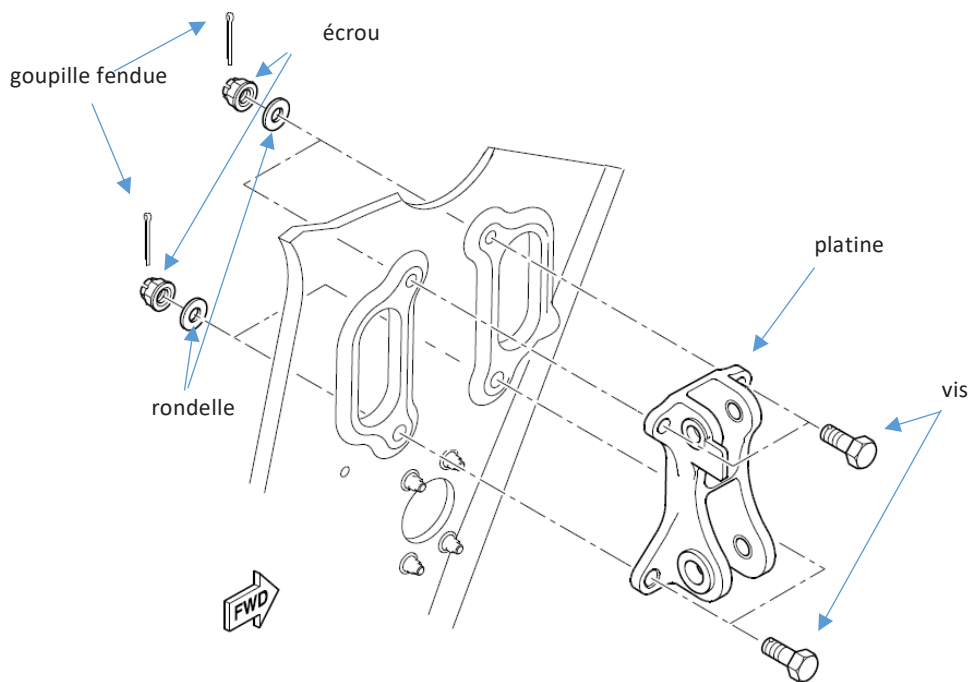
Figure 7 : assemblage de la platine de contrefiche (Source : Embraer, annotations BEA)

Le système de train d'atterrissage est conçu et produit par Liebherr. La platine de fixation de la contrefiche de verrouillage est normalement fixée à la jambe de train par quatre boulons constitués d'une vis, d'un écrou, d'une rondelle et d'une goupille fendue (voir **Figure 7**).

Après l'incident, la platine a été retrouvée désolidarisée de la jambe de train. Les quatre fixations ont été retrouvées dans les conditions suivantes :

Il est très probable que les écrous des deux vis situées en position basse, mal dimensionnés, ont été endommagés lors de l'application du couple pendant leur installation et se sont ensuite arrachés<sup>7</sup>. Le boulon avant situé en position haute s'est alors fissuré progressivement en fatigue, jusqu'à rompre. La platine n'étant alors plus maintenue que par le boulon arrière, celui-ci s'est rompu brutalement par surcharge.
