**Accident** de l'ELIXIR  
immatriculé **F-HCDN**  
le vendredi 2 mai 2025  
sur l'aérodrome Amboise - Dierre (37)

<b>Heure</b>	Vers 11 h 40 <sup>1</sup>
<b>Exploitant</b>	Aéroclub des Navigants
<b>Nature du vol</b>	Navigation
<b>Personnes à bord</b>	Pilote, passager
<b>Conséquences et dommages</b>	Pilote blessé, avion fortement endommagé

**Sortie latérale de piste lors d'un atterrissage d'urgence,  
rupture de la fourche du train d'atterrissage avant,  
basculement sur le dos**

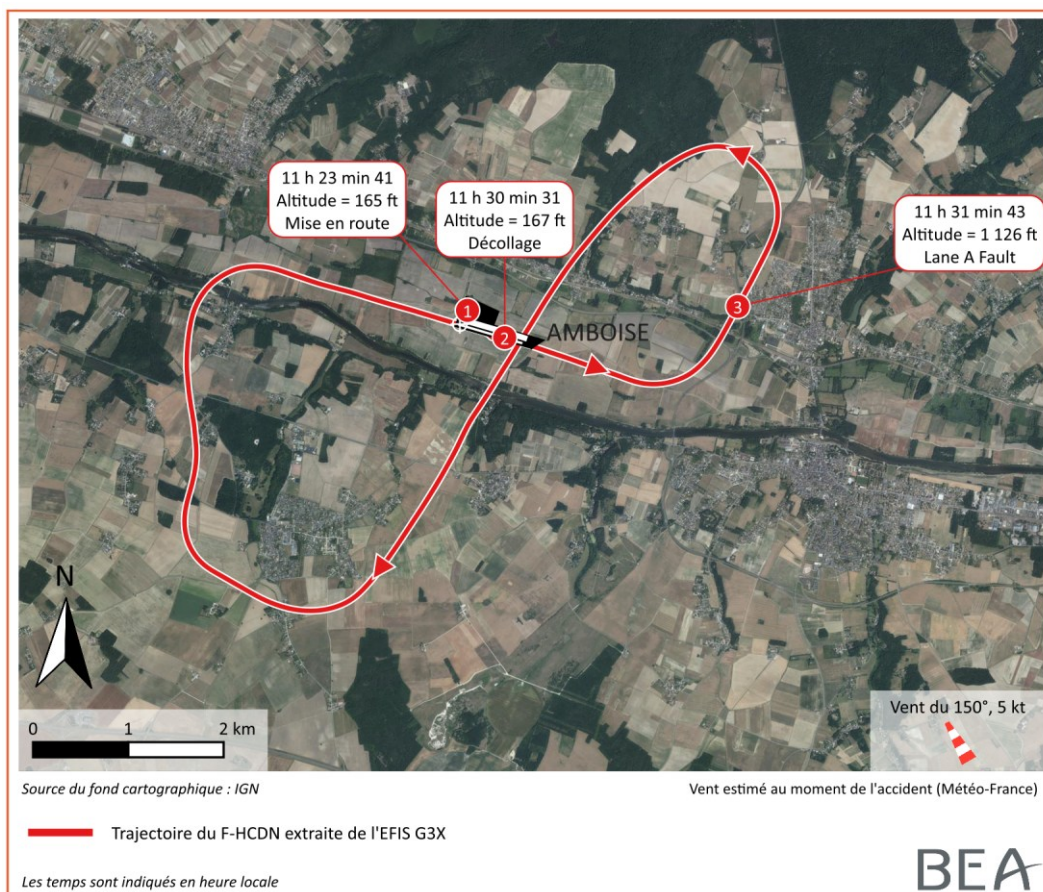
Figure 1 : trajectoire du vol

Le pilote décolle en piste 10<sup>4</sup>. Environ une minute après le décollage (voir **Figure 1**, point **3**), le voyant d'alerte « LANE A » s'allume et reste fixe. Le pilote décide d'opérer un demi-tour et de réaliser un atterrissage d'urgence. Il rejoint la fin de vent arrière main droite piste 10. En finale, la vitesse (IAS) de l'avion est comprise entre 64 kt et 70 kt (voir **Figure 2**, point **4**), le plan de descente est d'environ 4° (voir **Figure 3**). Le compensateur de profondeur est réglé à piquer (-39 %).
