**Incident grave** survenu au Beechcraft C90A « King Air »  
immatriculé **F-HHAM**  
le lundi 23 mai 2022  
en approche de l'AD Paris-Le Bourget (93)

**Incapacité subtile, déviation de trajectoire en approche, perte de contrôle momentanée, rapprochement avec un avion en approche vers l'aéroport Paris - Charles de Gaulle**

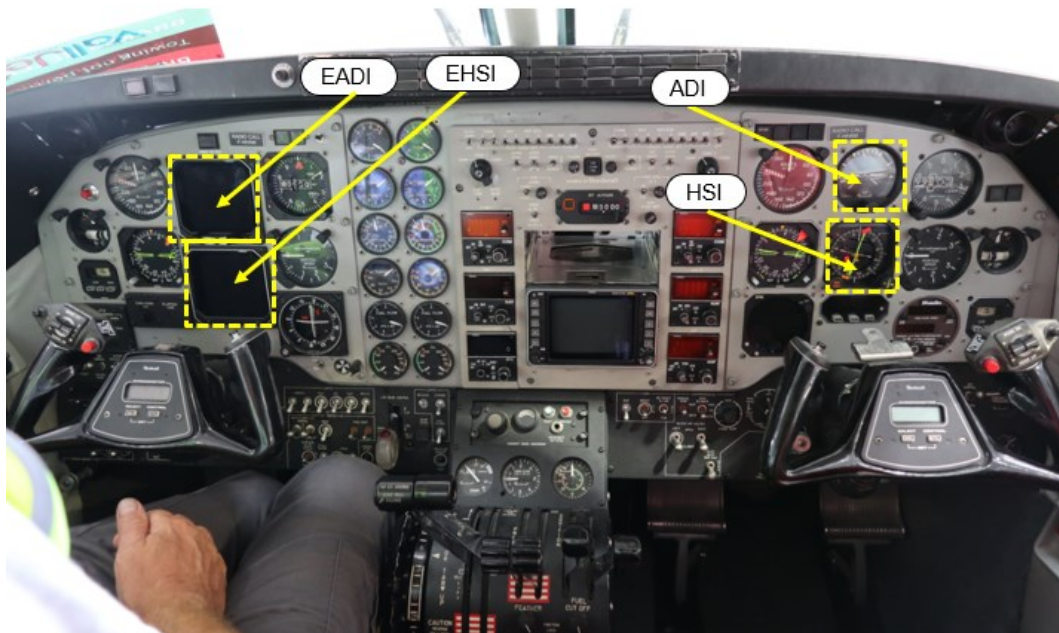
Figure 3 : tableau de bord du F-HHAM (Source : BEA)

Le F-HHAM présente une avionique intégrant des systèmes numériques avec toutefois un affichage majoritairement analogique. Aucun paramètre de vol n'est enregistré.

Une fois qu'il eut repris le contrôle de l'avion, il a constaté un écart entre l'indication de l'horizon en place gauche et celui en place droite ainsi qu'entre l'EHSI et le HSI. Il a terminé le vol en pilotage manuel et en se basant sur les instruments en place droite. Il précise que peu de temps avant l'atterrissage, les indications en place droite et gauche sont redevenues cohérentes entre elles.
