**Accident** de l'hélicoptère AIRBUS - EC135 - T1  
immatriculé **F-HJAF** exploité par SAF HELICOPTERES  
survenu le 8 décembre 2020 à Bonvillard (73)

Heure	Vers 17 h 15 <sup>1</sup>
Exploitant	SAF HELICOPTERES (France)
Nature du vol	Vol d'instruction
Personnes à bord	2 pilotes, 2 treuillistes, 2 secouristes
Conséquences et dommages	5 personnes décédées, 1 personne gravement blessée, hélicoptère détruit

**Collision avec la végétation lors d'un vol d'instruction à l'hélitreuillage de nuit**

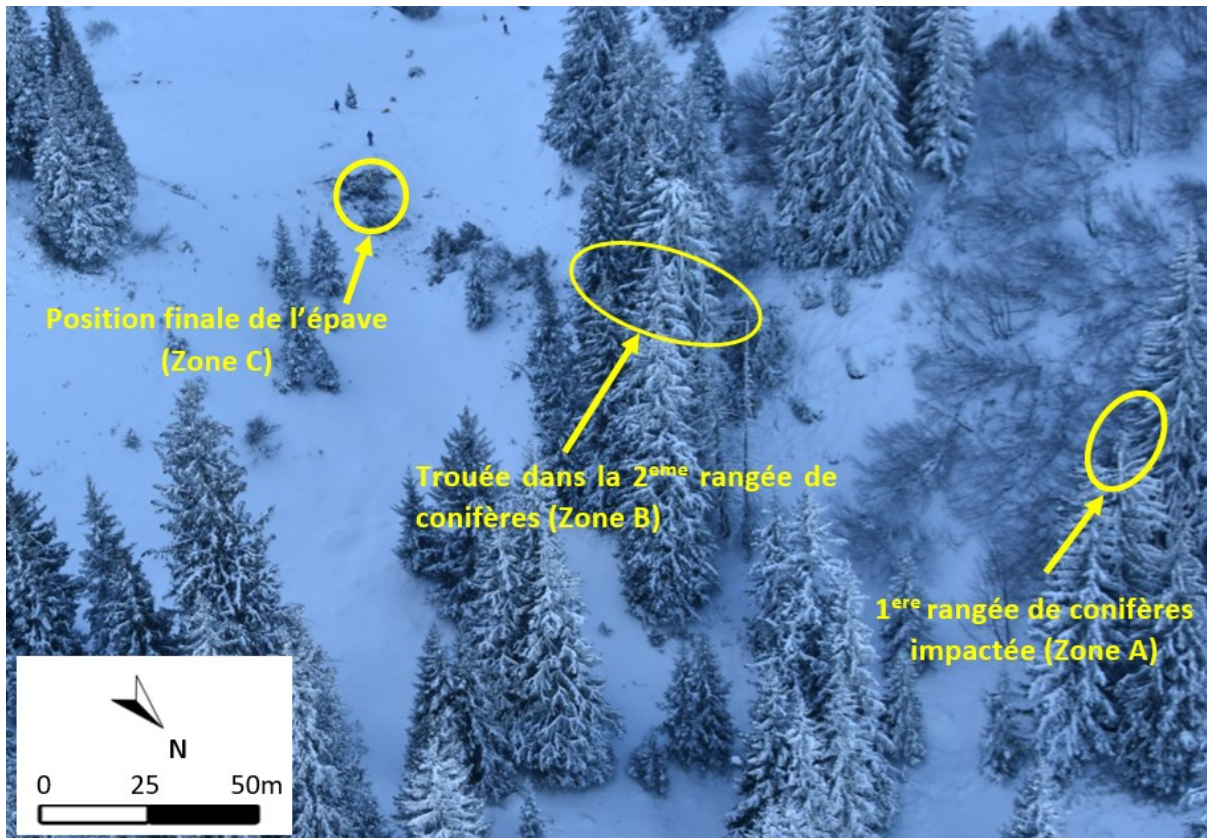
**Figure 6 : vue aérienne de jour du site le 10/12/2020 (Source : GTA)**

On distingue trois zones de contact de l'hélicoptère avec la végétation et le sol :

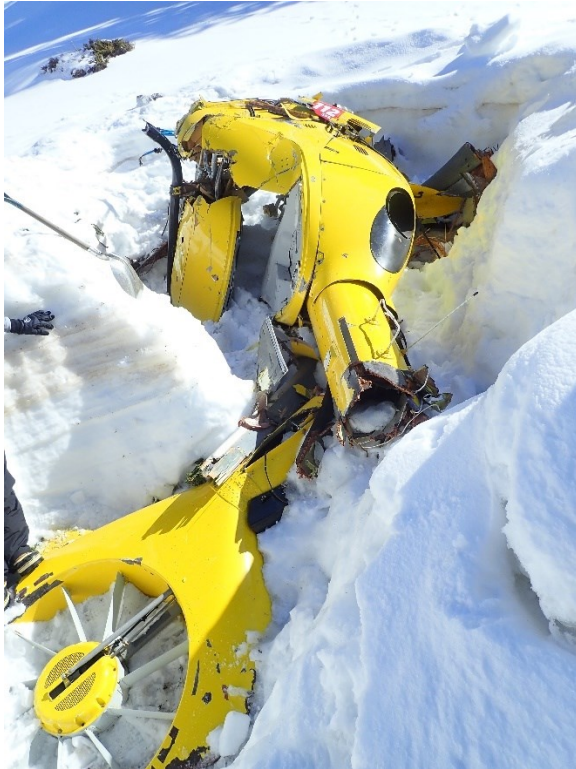
**Figure 11 : épave déneigée avant relevage (source : BEA)**

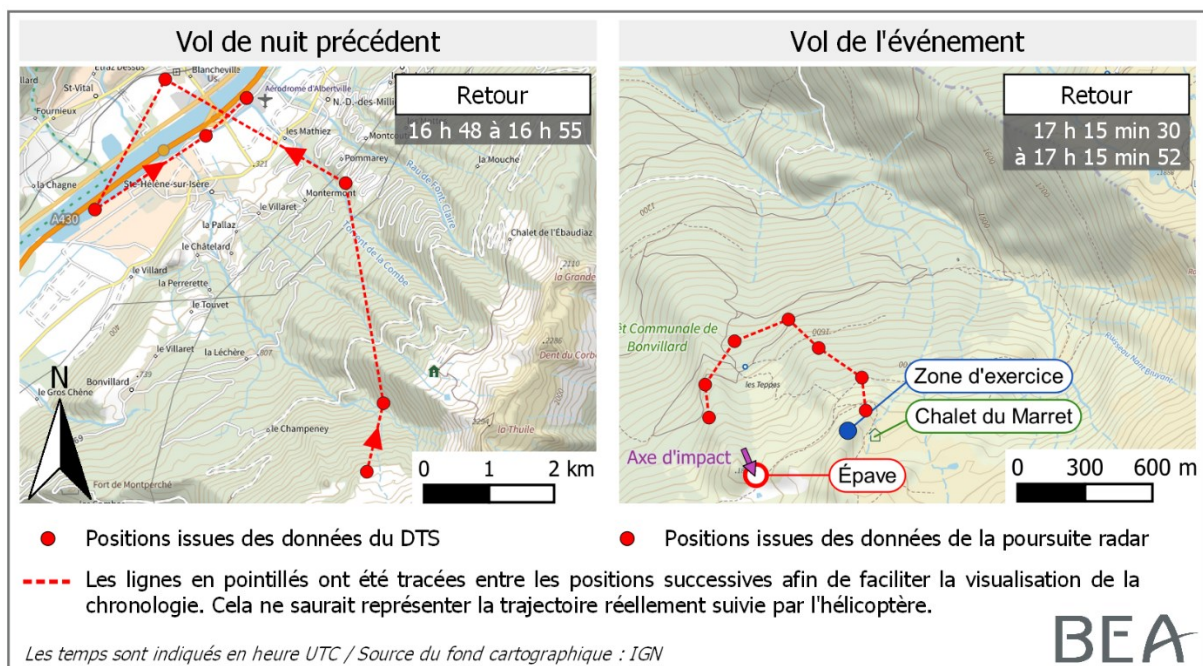
Figure 20 : trajectoire suivie à la fin des treuillages

Les informations de la poursuite radar permettent de détecter, au départ<sup>24</sup> du site d'exercice, un vol qui s'est orienté au nord-ouest, avec une augmentation de la vitesse de l'hélicoptère et un virage par la gauche à altitude constante. La fin de la trajectoire estimée est cohérente avec les observations sur le site de l'accident et la position de l'épave, sans pouvoir être précise sur les positions réelles de l'hélicoptère.

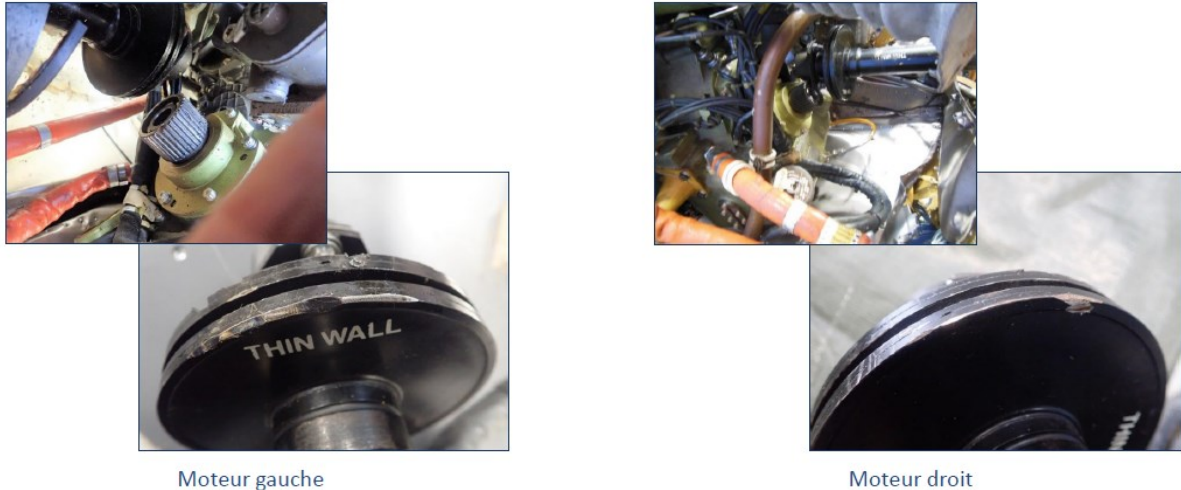
Les arbres de transmission de puissance entre les deux moteurs et la BTP sont connectés en entrée de la BTP mais sont désengagés des arbres cannelés en sortie des moteurs. Le désengagement des deux arbres de transmission indique un écartement important entre les deux moteurs et la BTP et sont liés à la collision avec le sol. Après leur désengagement, les arbres de transmission sont venus en contact avec les carter moteurs et avec les arbres cannelés de sortie de puissance moteur. Les traces de frottements sur les arbres de transmission de puissance sont de faible amplitude (secteur angulaire) ce qui indique une absence de rotation de ces derniers.
