**Rapport préliminaire
sur l'**incident grave**
survenu au CESSNA Citation 525 CJ1
immatriculé **F-HJAV**
le vendredi 14 mars 2025
en croisière**

Défaillance d'une chaîne anémo-barométrique, écart d'altitude non détecté, déclenchement d'une alarme TAWS³ lors de l'approche

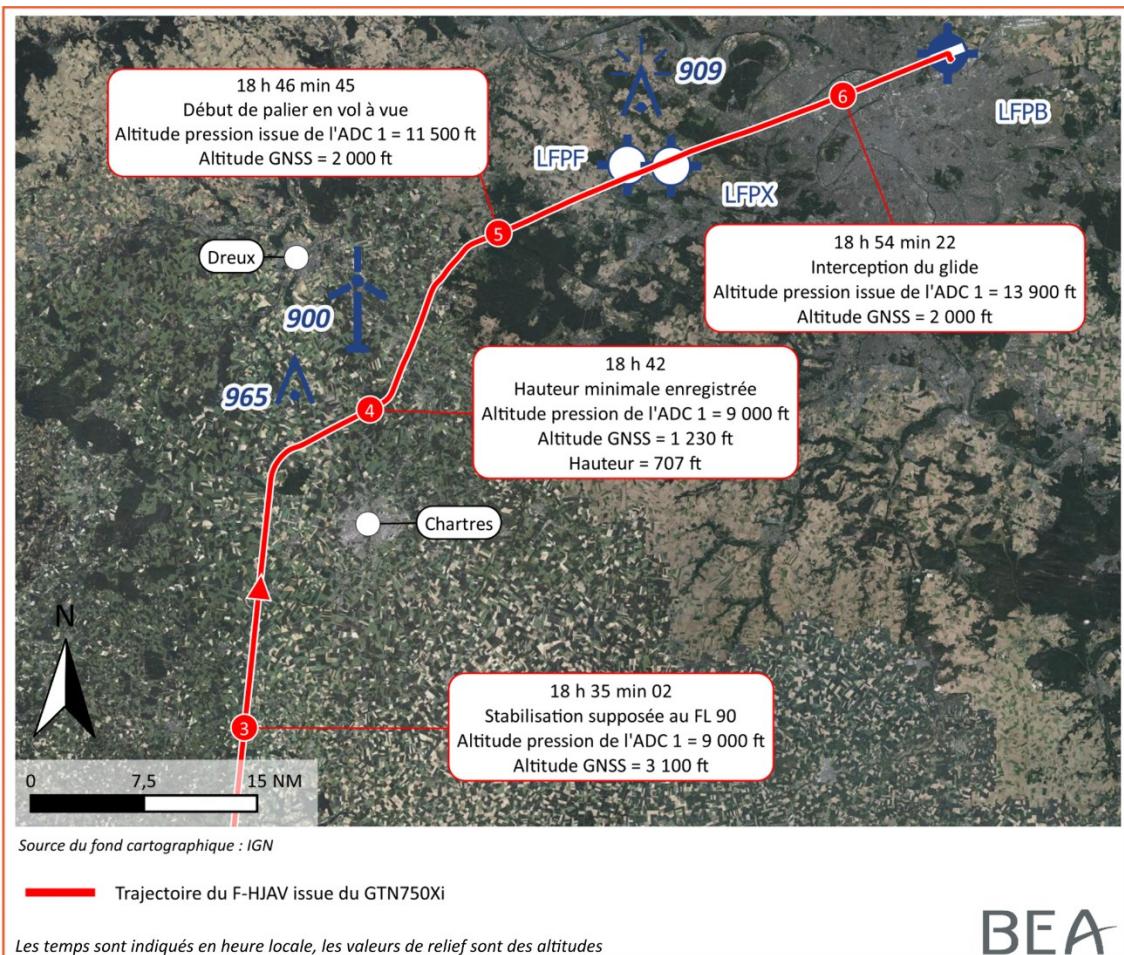
Figure 4 : trajectoire horizontale du F-HJAV dans les 30 dernières minutes du vol

Lors du vol, le F-HJAV a traversé les espaces aériens de Limoges (SNA Sud), du CRNA Sud-Ouest, du CRNA Nord, de l'approche de CDG puis du Bourget, mais aussi les espaces aériens d'Orléans, de Paris-Orly, du SIV Seine, du SIV Paris et du SIV Chevreuse. Les zones d'Orléans n'étaient pas actives au moment de l'incident grave et étaient gérées par le SIV Seine. De même, les zones Chevreuse n'étaient pas actives et étaient gérées par le CRNA Nord pour les vols IFR et par le SIV Paris pour les vols VFR.
