Accident survenu à l'Elixir Aircraft Elixir
immatriculé **F-HKEC**
le mercredi 14 février 2024
à La Rochelle - Île de Ré (17)

**Déconnexion en vol de la commande de profondeur,
difficulté à contrôler l'avion en courte finale, contact dur
avec la piste, lors d'un vol de contrôle de maintenance**

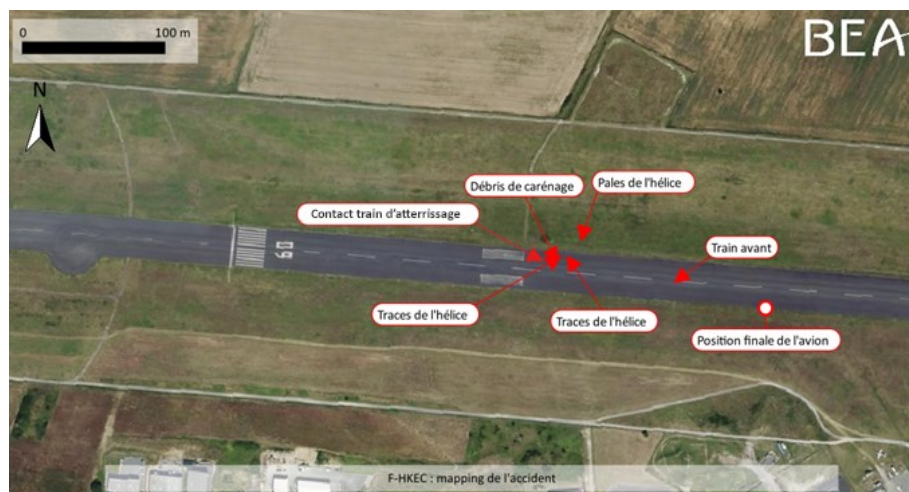
Figure 2 : mapping (Source : BEA/IGN)

- des traces de contact des trains d'atterrissage principaux avec la piste puis une trace correspondant au train d'atterrissage avant ;
- des débris de carénage provenant du train d'atterrissage avant et du capot inférieur ;
- des traces d'impact de l'hélice avec la piste ;
- des morceaux de pales de l'hélice ;
- la jambe de train d'atterrissage avant.

L'avion se trouve environ 250 m après les premières traces, immobilisé en bordure de piste, le nez dans l'herbe.
