**Accident** survenu au ROBINSON R44 II  
immatriculé **F-HLOU**  
le mardi 31 octobre 2023  
à Salazie (974 Île de La Réunion)

Heure	À 8 h 48 <sup>1</sup>
Exploitant	Privé
Nature du vol	Vol touristique non commercial
Personnes à bord	Pilote et trois passagers
Conséquences et dommages	Pilote et passagers décédés, hélicoptère détruit

## **Perte de contrôle en vol, collision avec le relief**

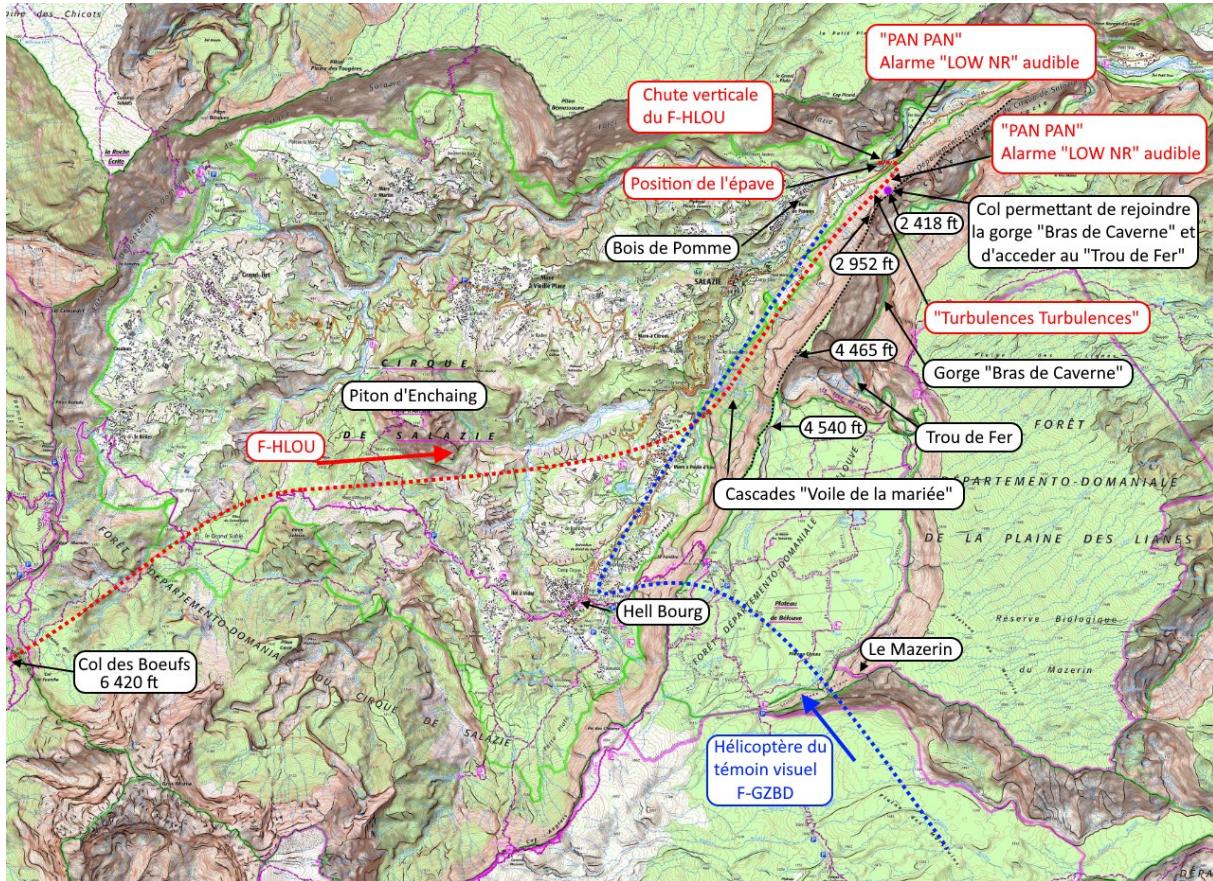
Le pilote d'un autre hélicoptère R44 immatriculé F-GZBD, en provenance de Mazerin (voir Figure 1) à une altitude de 4 500 ft<sup>3</sup> et en direction des cascades « Le Voile de la Mariée », entend à la radio le pilote du F-HLOU qui s'annonce au piton d'Enchaing en provenance du col des Bœufs et en direction également du Voile de la Mariée. Il se positionne derrière le F-HLOU à environ 500 m. Il voit le F-HLOU, environ 600 ft plus bas, longer le versant ouest de la montagne, passer les cascades et se diriger vers « le Bois de Pomme ».

Figure 1 : trajectoires suivies par le F-HLOU et le F-GZBD (reconstituées d'après les témoignages)  
 (Source du fond de carte : Géoportail, les altitudes indiquées sont les altitudes AMSL du terrain)  
 (Les points cotés correspondent à la hauteur de la crête)
