Accident du Robin DR400-160
immatriculé **F-HOLE**
le mercredi 9 juillet 2025 à Bessan (34)

Heure	À 13 h ¹
Exploitant	Aéroclub de Béziers
Nature du vol	Local, circuit d'aérodrome
Personne à bord	Pilote
Conséquences et dommages	Avion détruit, pilote blessé

Diminution de la puissance du moteur, atterrissage forcé

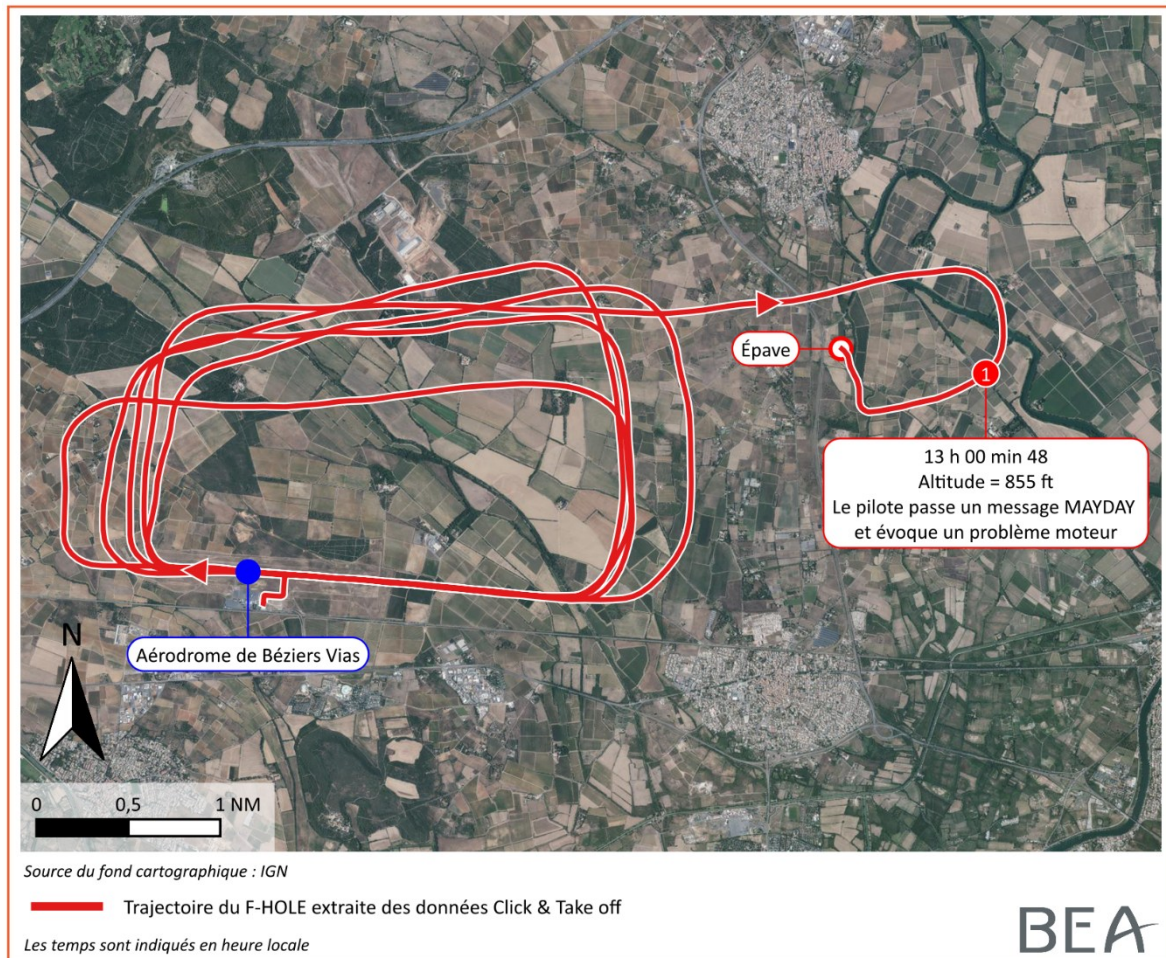
En finale, conscient qu'il n'atteindra pas la piste, il repère un champ au nord de sa position et tente un atterrissage forcé. Il le longe latéralement et s'écrase dans une vigne située quelques mètres à droite du champ visé.

Figure 1 : trajectoire du F-HOLE vol de l'événement
