Incident survenu à l'AIRBUS A350-900
immatriculé **F-HTYO**
exploité par Air France
le 28 mai 2023
en croisière depuis l'aéroport d'Osaka (Japon)

Défaillance du radar météorologique en montée, demi-tour, endommagement du radôme, perturbations des sondes anémométriques et atterrissage en surcharge.

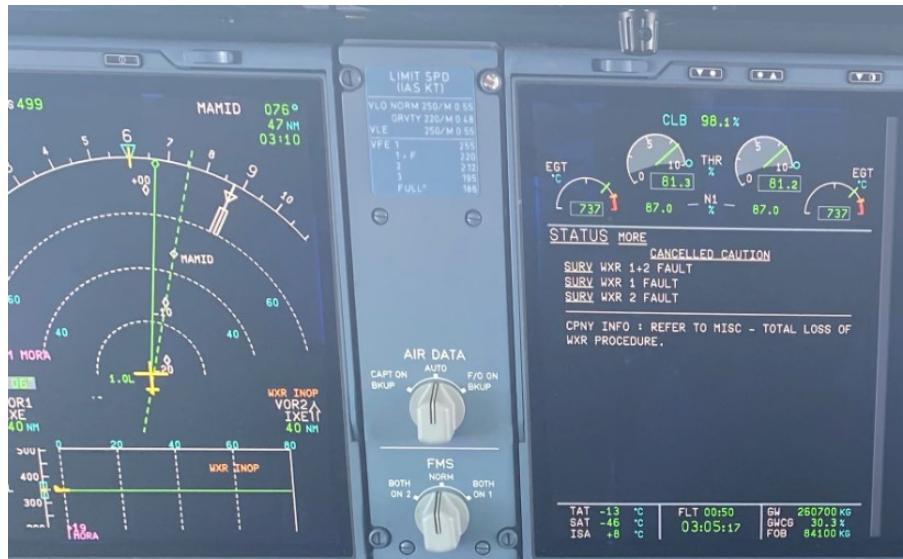
Figure 1 : photo de l'ECAM prise par l'équipage à 3 h 05

À 2 h 51, l'avion est au FL 350 et le message **SURV WXR 1+2 FAULT** est affiché à l'ECAM (voir **Figure 1** et **Figure 2**, point ②). L'application de cette procédure amène l'équipage à réaliser la procédure **SURV TOTAL LOSS OF WXR** et à réaliser un FORDEC. Informé par les opérations d'Air France de la présence de cumulonimbus sur la route et ayant plus de six heures de vol à effectuer pour atteindre Paris, l'équipage décide de faire demi-tour vers Osaka (voir **Figure 2**, point ③). Le CDB devient PM afin de se consacrer aux échanges radio avec les contrôleurs et les opérations d'Air France. L'OPL B remplace l'OPL A⁶ et devient PF jusqu'à l'atterrissement.

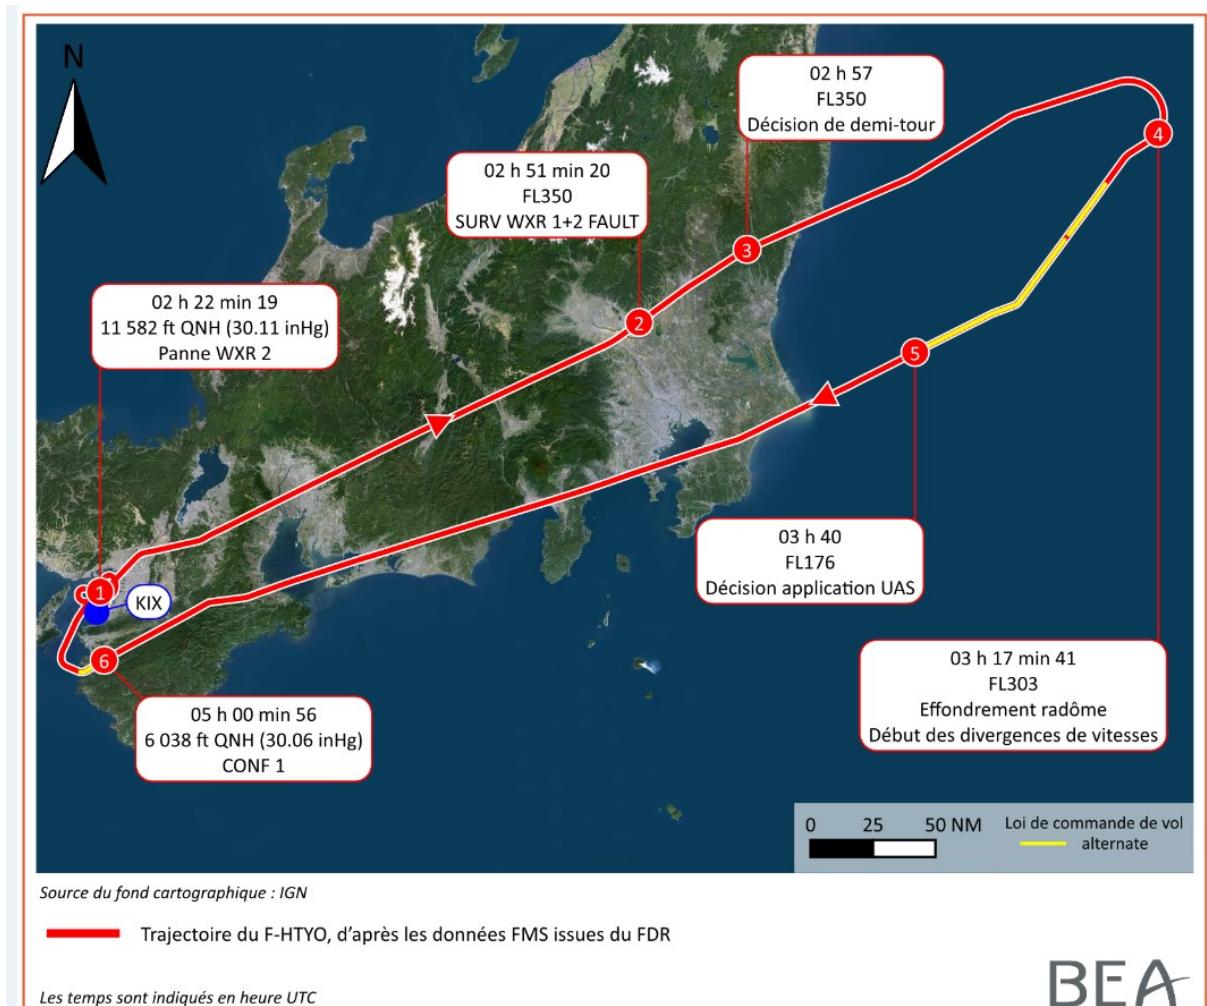
Figure 2 : trajectoire complète

À 2 h 22, l'avion passe 11 600 ft en montée vers le FL 290 et une défaillance survient sur le système 2 du radar (voir **Figure 2**, point ①). L'alerte MASTER CAUTION⁴ est émise, associée au message **SURV WXR 2 FAULT**⁵ affiché à l'ECAM. Dans les minutes qui suivent, l'équipage sélectionne alternativement les systèmes 1 et 2 du radar. Il constate que chaque système n'a pas un fonctionnement nominal (fonctionnement par intermittence). L'équipage change le mode de fonctionnement du radar (OFF/Manuel/Auto) sans que cela corrige la situation. L'alerte MASTER CAUTION est émise à de nombreuses reprises, associée à des messages de pannes **SURV WXR 1 FAULT** ou **SURV WXR 2 FAULT** affichés à l'ECAM.

À 3 h 17, l'avion est à 320 kt (CAS) en train de capturer le FL 300 (mode ALT* engagé). L'équipage entend un bruit sourd puis un très fort bruit aérodynamique (point 4). Le PF annonce qu'il désactive l'A/THR car il constate que les régimes moteurs fluctuent.

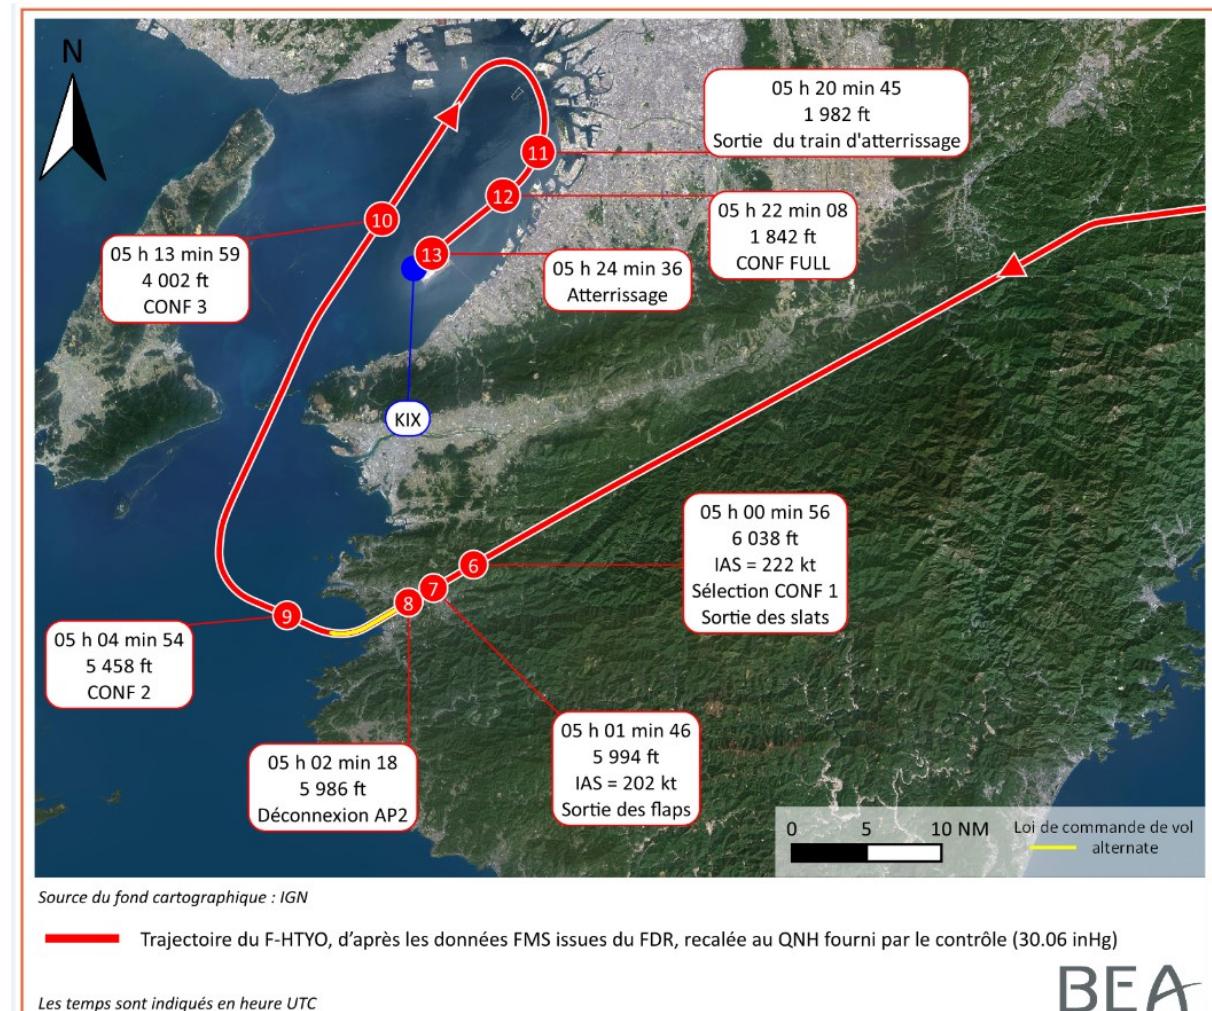
Figure 3: trajectoire - Arrivée

À 5 h 01, l'avion est stable à 6 000 ft à 224 kt. L'équipage sélectionne la CONF 1 (voir **Figure 2** et **Figure 3**, point **6**), les becs de bord d'attaque se déploient. Il annonce que la situation n'a pas changé et sélectionne une vitesse de 200 kt.

Lorsque la vitesse de l'avion atteint 203 kt, les volets sortent et l'équipage constate des chutes brutales et des différences importantes entre les vitesses indiquées sur les PFD (voir **Figure 3**, point **7**). Surpris par cette situation, il annonce qu'il vient de perdre le radôme, que la brutalité des variations est totalement anormale. L'équipage passe le sélecteur AIR DATA sur « F/O on BKUP SPD », déconnecte l'A/THR, l'AP et les FD, et décide de rester en pilotage manuel jusqu'à l'atterrissage (point **8**).

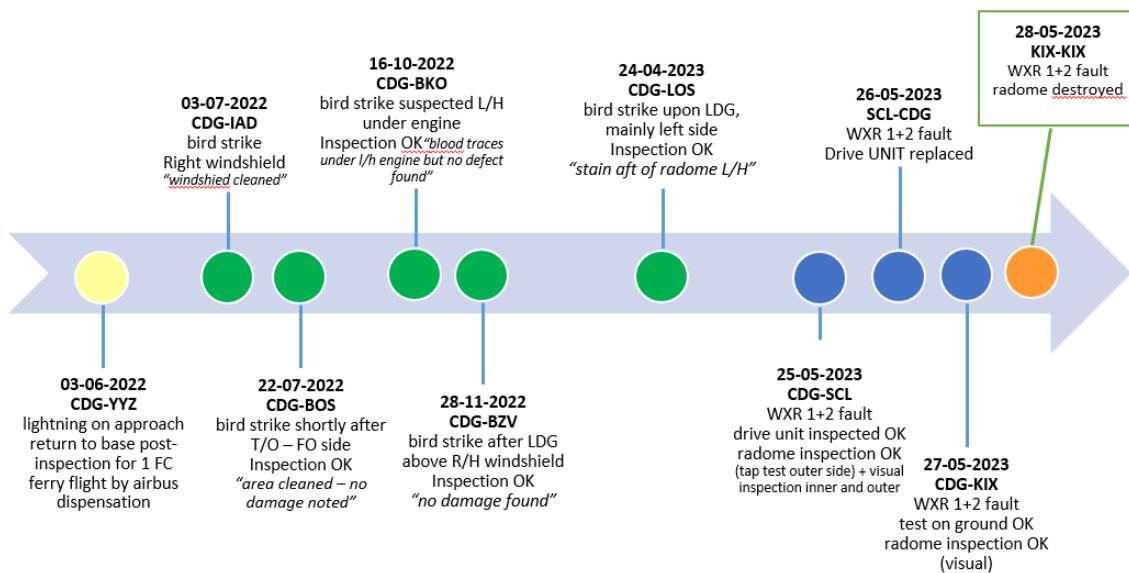
Figure 26 : historique des pannes rapportées dans les mois précédent l'incident.

Dans les mois précédent le vol de l'incident, le F-HTYO a rencontré un certain nombre d'événements, principalement des collisions aviaires, ayant pu entraîner des dommages sur le radôme. Ces événements sont ceux qui ont été rapportés dans l'ATL. Entre le 3 juillet 2022 et l'incident, l'avion a subi au moins cinq collisions aviaires connues. Dans le mois précédent l'incident, l'avion a subi une collision aviaire et des pannes du radar.

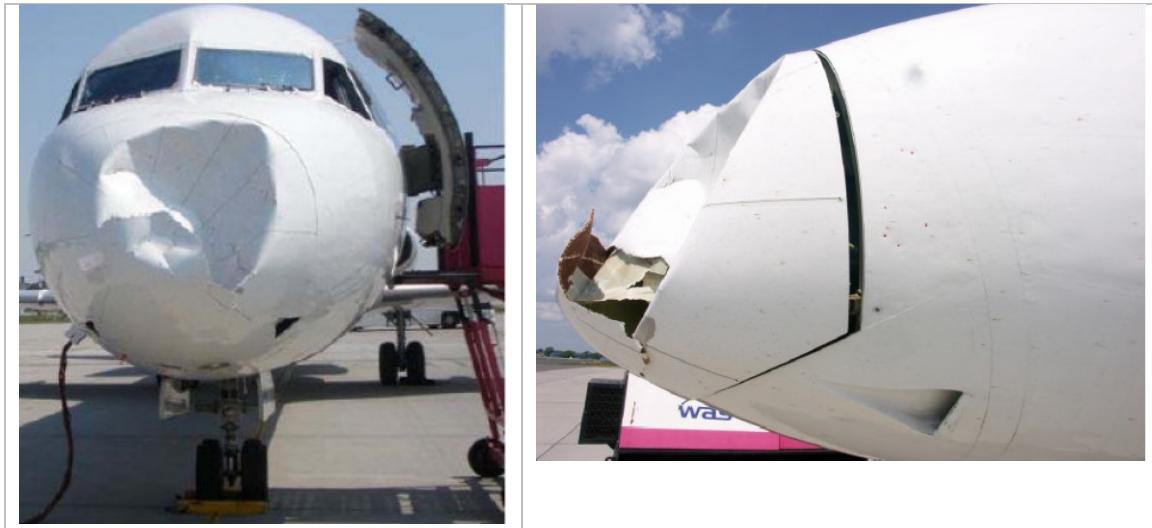
Figure 38 : extrait du rapport final de l'incident grave du D-AGPH

Résumé : alors que l'avion était en montée vers le FL 070, l'équipage a entendu un bruit sourd en provenance de la partie inférieure de l'avant de l'avion. L'équipage a réalisé un demi-tour et l'atterrissage s'est déroulé sans événement particulier.

Dans son rapport final, l'autorité d'enquête polonaise (SCAAI) indique que la réduction progressive de la résistance de la structure en composite a pu être à l'origine de l'incident grave. Plusieurs collisions aviaires antérieures au vol de l'événement ont pu contribuer à cet affaiblissement progressif qui n'a pas été détecté lors des inspections de maintenances.
