Accident de l'hélicoptère BELL - 206 - B
immatriculé **F-HUBA**
survenu le 9 février 2021
à Planay (73)

Heure	Vers 17 h ¹
Exploitant	Privé
Nature du vol	Local
Personnes à bord	Pilote et quatre passagers
Conséquences et dommages	Deux passagers décédés, pilote gravement blessé, deux passagers blessés, hélicoptère détruit

Collision avec le relief lors d'un vol à faible hauteur en montagne

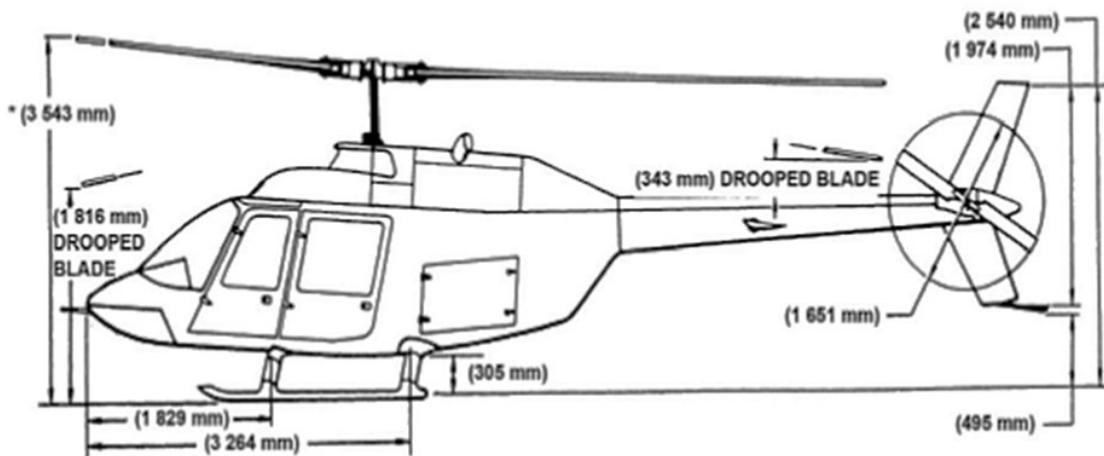
Figure 3 : dimensions de l'hélicoptère (Source : manuel de vol)

La longueur de l'hélicoptère est d'environ 12 m. La distance entre l'arrière du patin et l'extrémité arrière du disque du rotor anti-couple est d'environ 8 m 70.

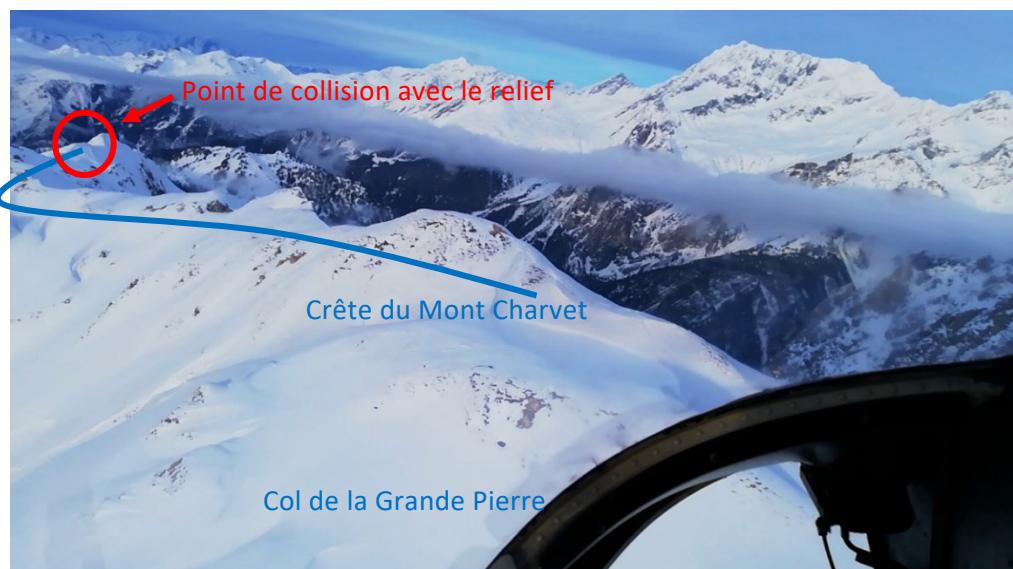
17 h 05 min 43 : Au passage du Col de la Grande Pierre à 2 413 m, l'hélicoptère avait une hauteur de 20 m. Puis il suit le sommet de la ligne de crête à faible vitesse sur une distance de 530 m. La hauteur et la vitesse de l'hélicoptère diminuent progressivement. L'hélicoptère a toujours une vitesse de déplacement.

Figure 8 : vue au passage du Col de la Grande Pierre (Source : vidéo)
