Accident du De Havilland DHC-6 400 « Twin Otter »
immatriculé **F-OMYS**
exploité par CAIRE
le jeudi 24 août 2023
à l'aérodrome Saint-Barthélemy (977)

Heure	15 h 40 ¹
Nature du vol	Transport commercial de passagers
Personnes à bord	Commandant de bord (PF ²), copilote (PM), 6 passagers
Conséquences et dommages	Deux blessés légers, avion fortement endommagé

Sortie latérale de piste à l'atterrissage, collision avec un hélicoptère stationné

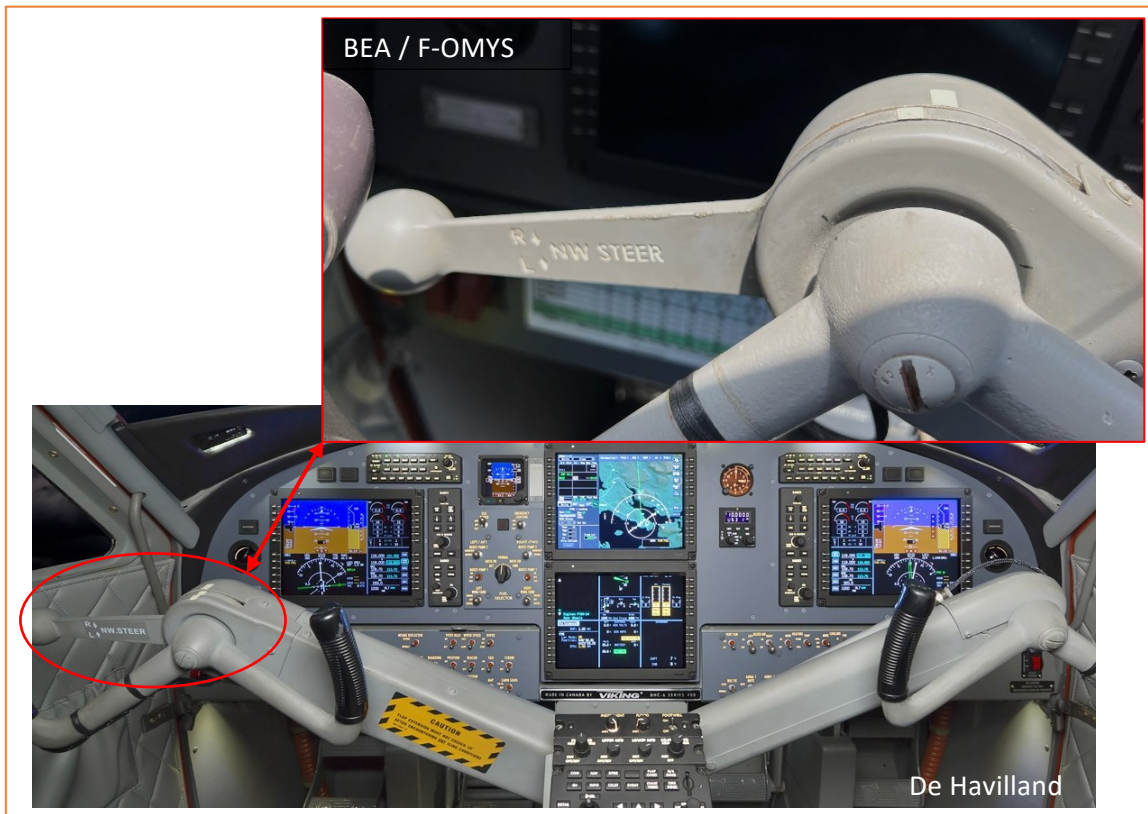
Figure 3 : commande du NWS (Source : De Havilland / BEA)⁷

⁷ La photo du BEA sur cette figure montre le levier de direction du F-OMYS. La photo du cockpit de De Havilland montre la vue générale du cockpit d'un autre avion.

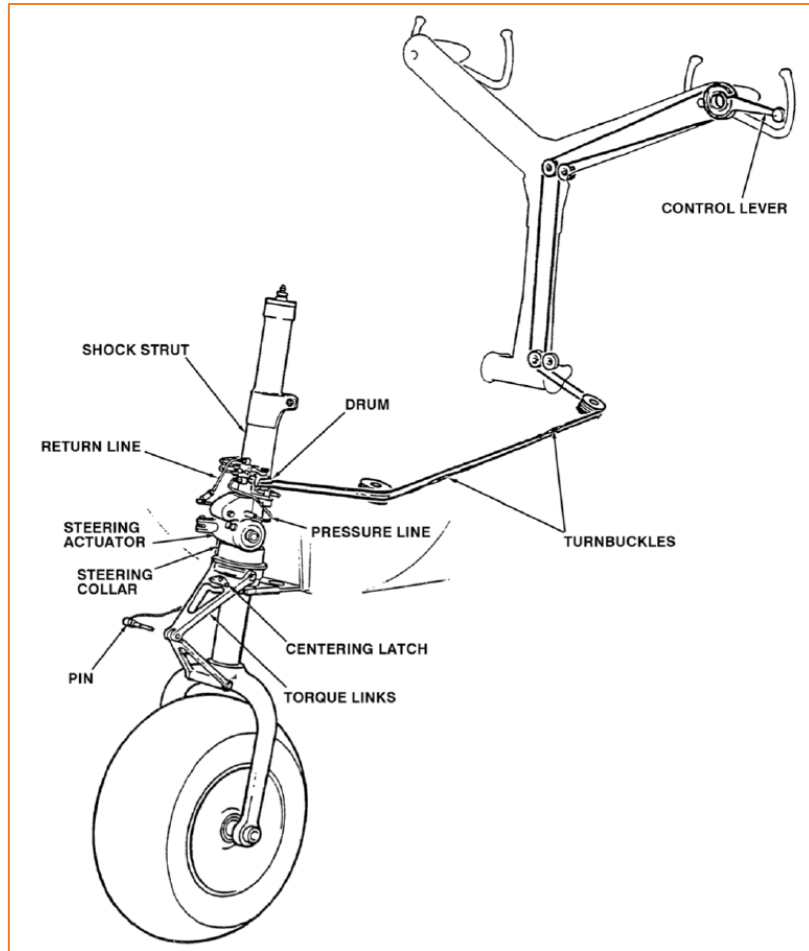
La roue avant pivote par l'intermédiaire d'un vérin hydraulique monté sur la jambe du train avant.

Le levier de direction est relié par un système de câble et de poulie à un tambour sur la valve de direction du vérin, qui contrôle la direction et l'amplitude de la rotation en réponse au mouvement de haut en bas du levier de direction.

Figure 4 : schéma descriptif du NWS (Source : De Havilland)

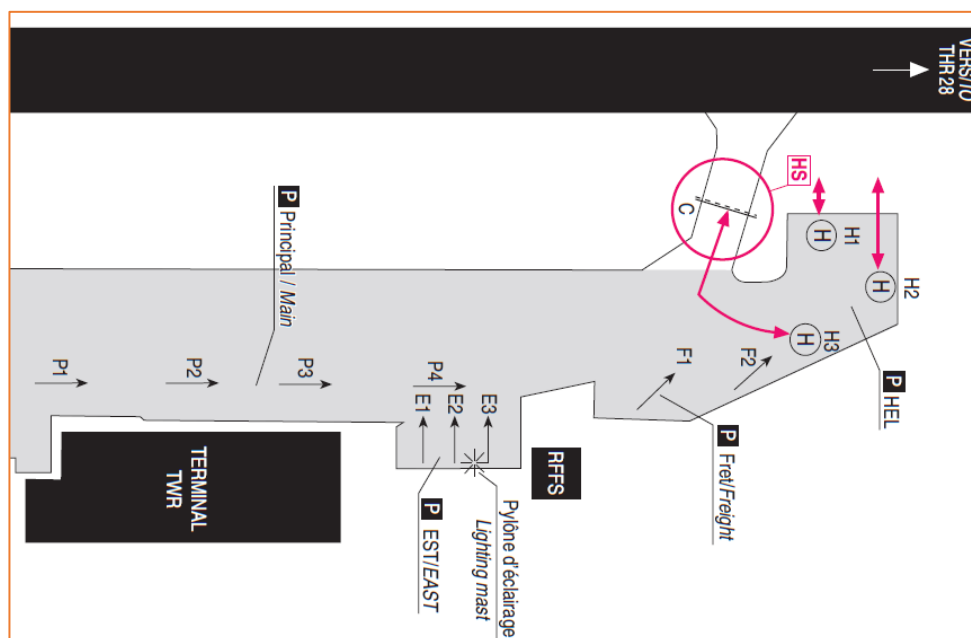
Une aire de stationnement pour hélicoptère est située à l'extrémité est de l'aire de trafic (mention « P HEL » sur la **Figure 13**).

Figure 13 : extrait du plan de l'aire de trafic (Source : AIP)

Étant à 30 m de l'axe de piste, la position de cette aire est conforme aux normes de certification d'aérodrome applicables¹⁴ à l'aéroport de Saint-Barthélemy, car elle n'empiète pas sur la bande aménagée¹⁵, dont la largeur minimale est de 60 m. Le positionnement du panneau de direction indiquant l'embranchement avec la voie de circulation est également compatible avec les normes liées à la présence d'objets sur cette bande.

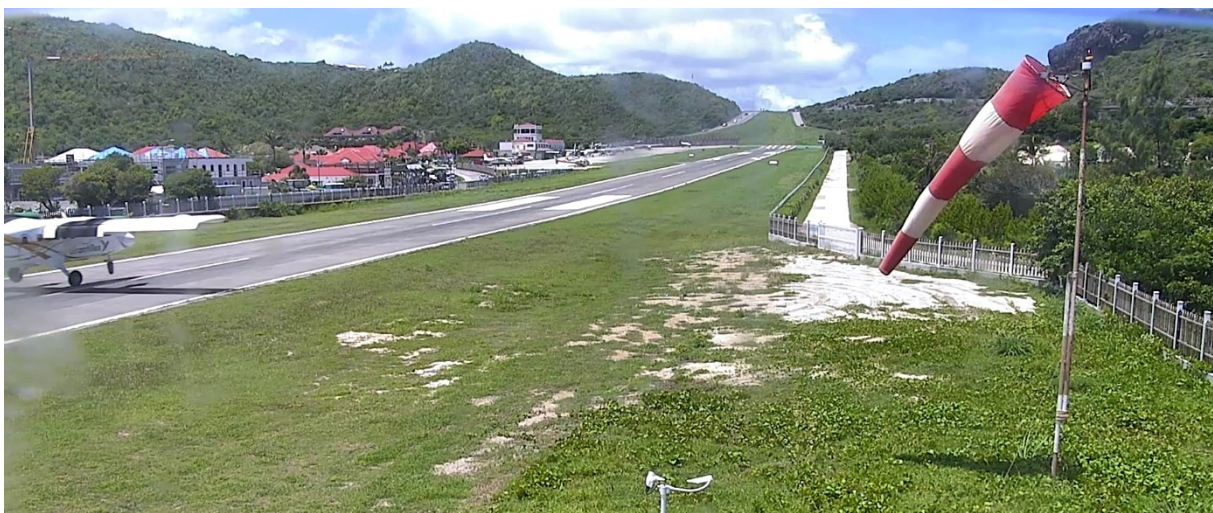
L'examen des images de vidéosurveillance de l'aérodrome, sur lesquelles apparaît la manche à air située à proximité du seuil 28, permet de confirmer que le vent était faible au moment de l'atterrissage.

*Figure 14 : position de la manche à air au moment de l'atterrissage du F-OMYS
(Source : Collectivité de Saint-Barthélemy)*

- la position de l'avion au point de toucher sur la piste et sa trajectoire sur la piste, permettant d'affiner les calculs de trajectoire basés sur l'enregistrement des paramètres ;
- la roue avant était orientée vers la gauche pendant la courte finale et au moment de l'atterrissage (donnée non enregistrée sur le FDR) ;
- la position de la manche à air au moment du toucher (voir § 2.4).
