Incident grave survenu à l'ATR72-212A
immatriculé **F-ORVS**
le lundi 4 avril 2022
à Hiva-Oa-Atuona (Polynésie française - Marquises)

Approche non stabilisée, cisaillement de vent, actions de pilotage simultanées et opposées, atterrissage dur, interruption de l'atterrissage

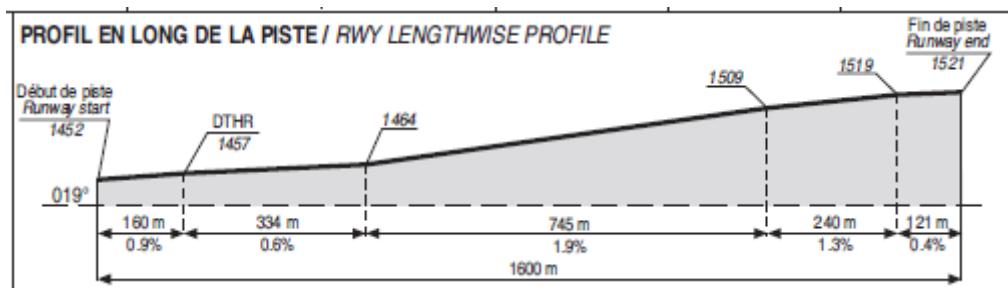
Figure 6 : distances déclarées et profil en long (Source : SIA)

Il dispose d'une piste 02-20 de 1 600 x 30 m revêtue, descendante en moyenne à 1,3 % face au sud-ouest (1 % recommandé en 3.1.13 de l'Annexe 14 de l'OACI). La pente max est de 1.9 % en partie centrale et de toucher des roues en piste 20 (1.5 % max recommandé en 3.1.14 de l'Annexe 14). Il est ouvert à l'exploitation VFR ou IFR en présence de l'agent AFIS.

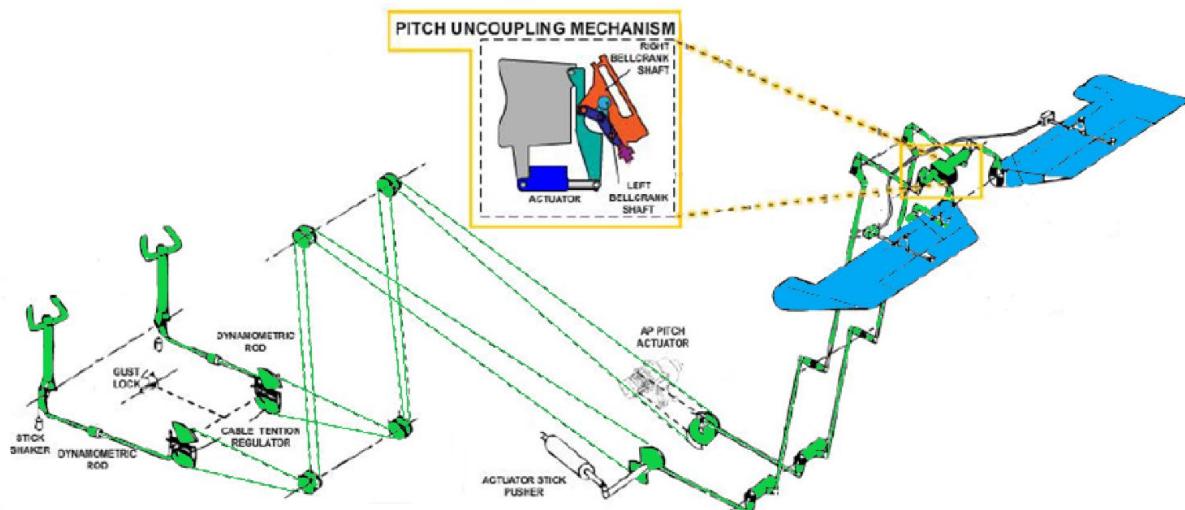
Figure 11 : schéma de la commande de profondeur (Source : ATR, modifiée BEA)

Le PUM a pour rôle de déconnecter les deux gouvernes de profondeur et de les rendre indépendantes en cas de blocage de l'une d'entre-elles par un phénomène extérieur. Cette architecture a été conçue afin de minimiser le temps de réaction par l'équipage et déconnecter automatiquement les deux profondeurs dans certaines phases critiques du vol et ainsi permettre le contrôle de l'axe de tangage par l'autre gouverne. La déconnexion du PUM intervient lorsque l'effort différentiel entre les deux gouvernes dépasse une valeur fixée. La déconnexion intervient également si des efforts sont appliqués de manière simultanée et opposés sur les manches (entre 50 et 55 daN appliqués sur chacun des manches au sol).

La déconnexion du PUM est irréversible en vol. Sa reconnexion est une action de maintenance qui doit être réalisée au sol par du personnel qualifié.
