A C C I D E N T

SURVENU LE 3 MARS 1974 EN FORET D'ERMENONVILLE

AU DC.10 IMMATRICULE TC-JAV

RAPPORT FINAL DE LA COMMISSION D'ENQUETE

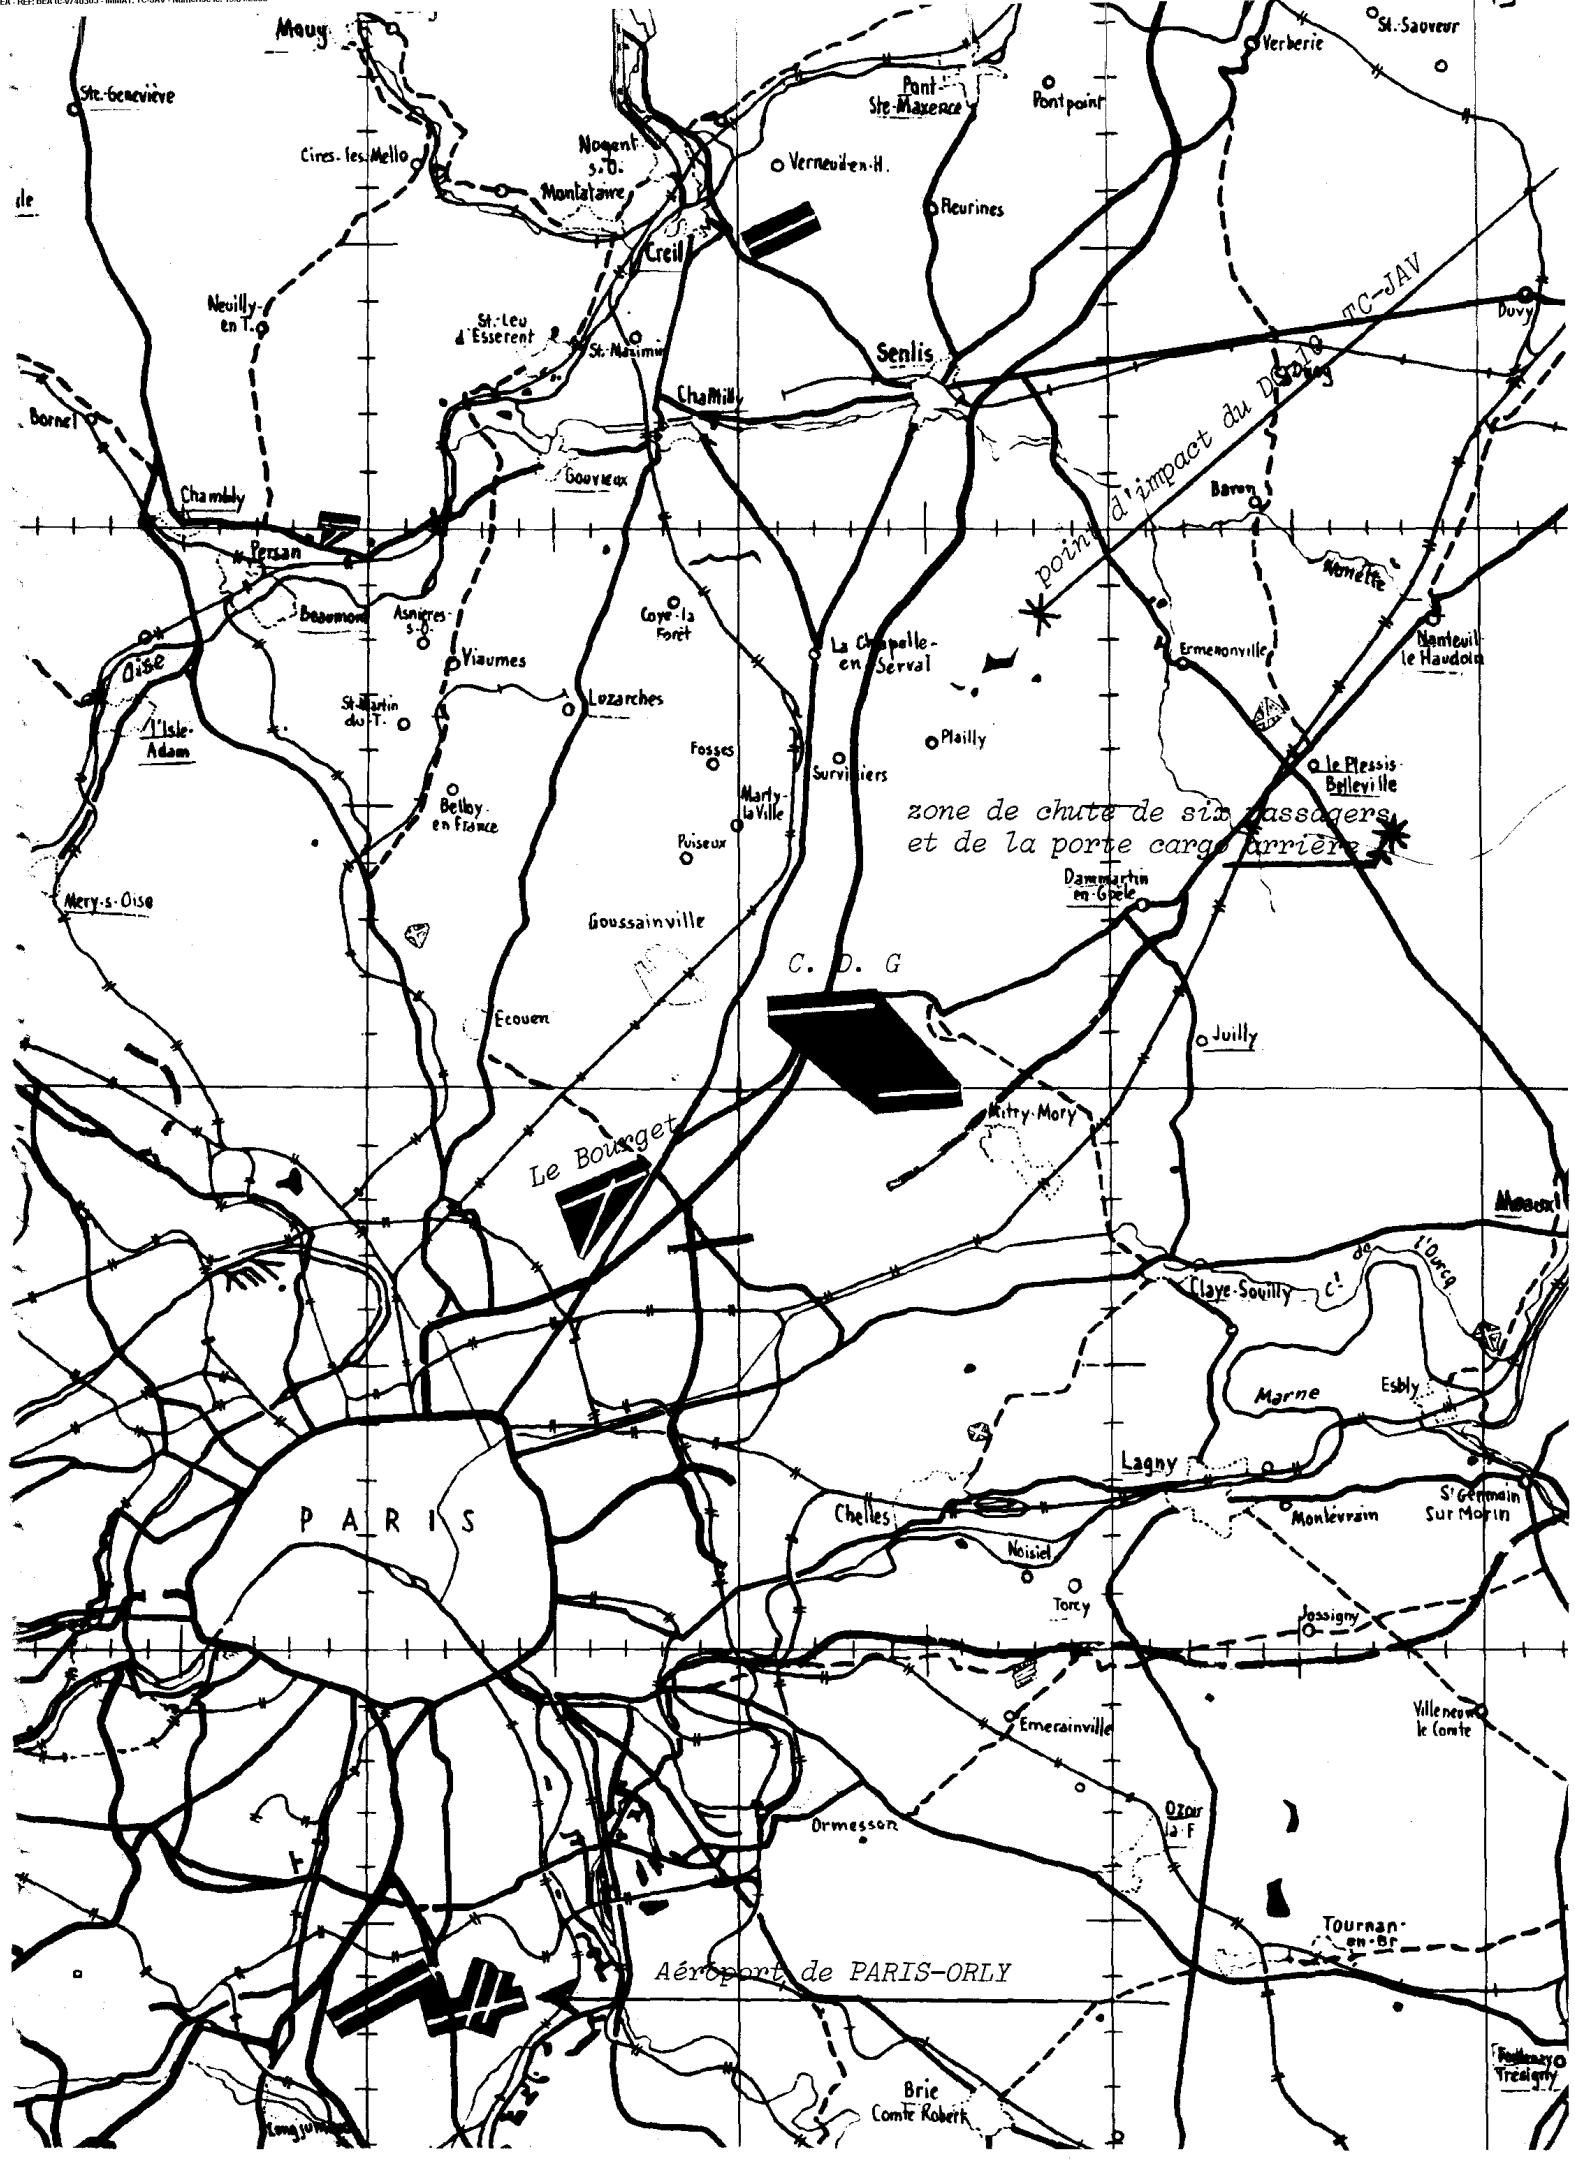
*zone de chute de six passagers  
et de la porte cargo arrière*

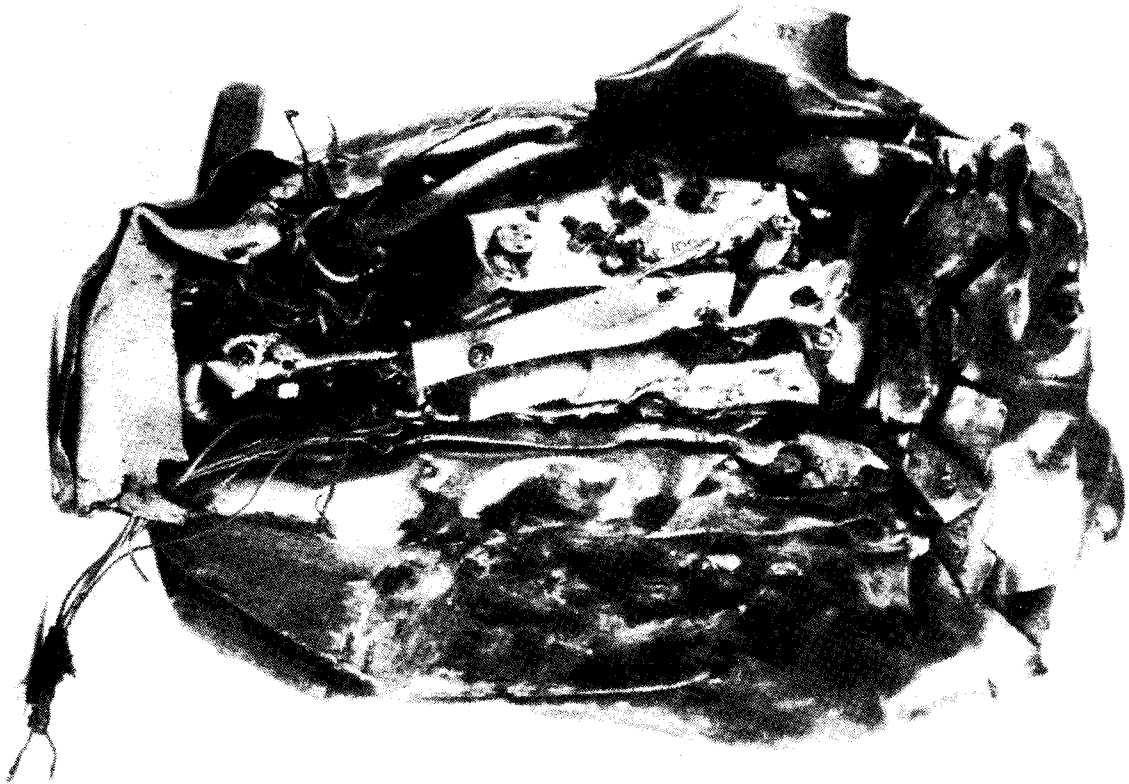
*Vue de côté de l'enregistreur de conversation et  
d'alarmes sonores (C.V.R.)*

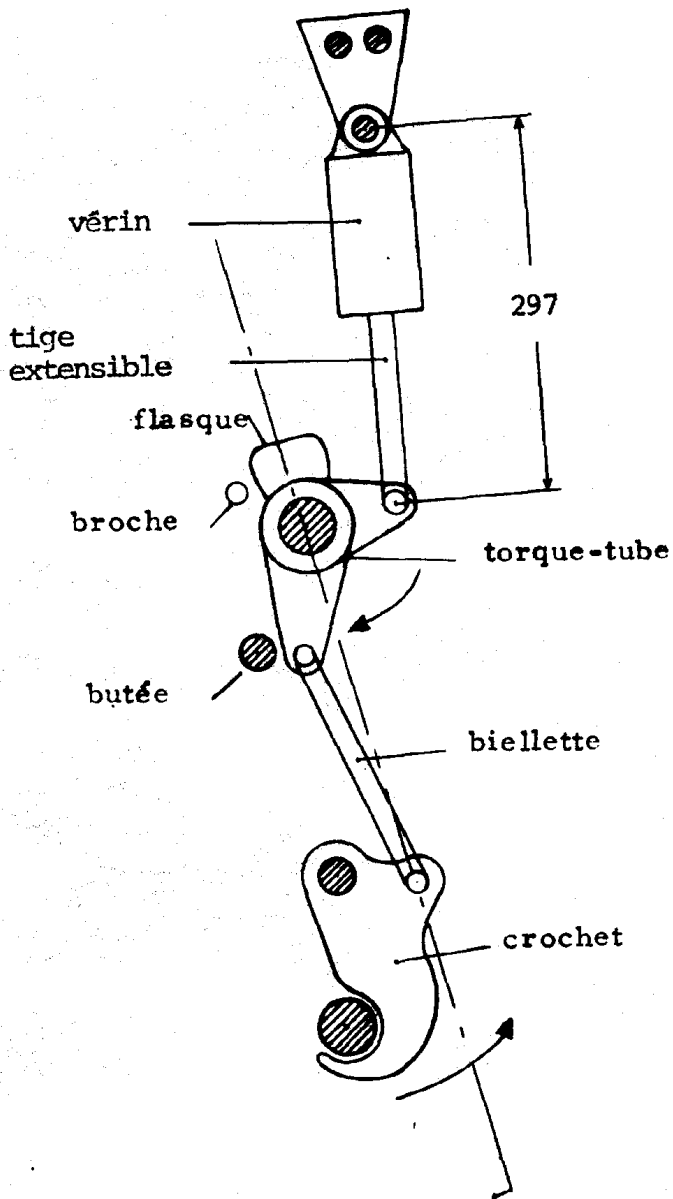
Fig. 1

PORTE ARRIERE CARGO DC 10  
Schéma de principe de fermeture des crochets

Dans ce cas, la cinématique vérin-crochets n'est pas irréversible : un effort sur les crochets se retransmet au vérin au lieu d'être absorbé par les 4 butées qui sont prévues à cet effet (fig. 1).

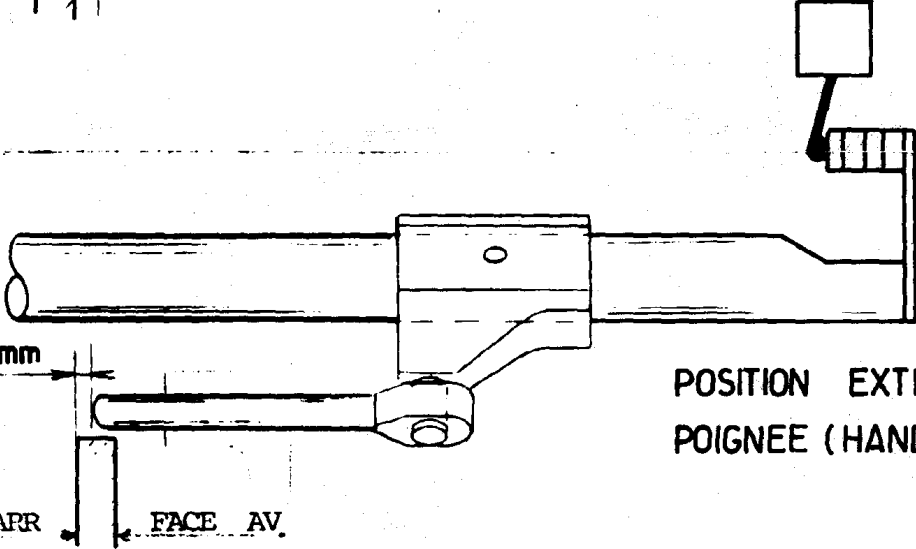
FIG. 4

Les quatre broches de sécurité sont engagées derrière les flasques et interdisent l'ouverture des crochets, mais elles ne sont que partiellement engagées. Il manque 1,6 mm de course pour que l'extrémité affleure le plan de la face arrière des flasques (fig. 4).

POSITION DONNANT L'EXTINCTION DU VOYANT VERROUILLAGE AU POSTE D'EQUIPAGE.

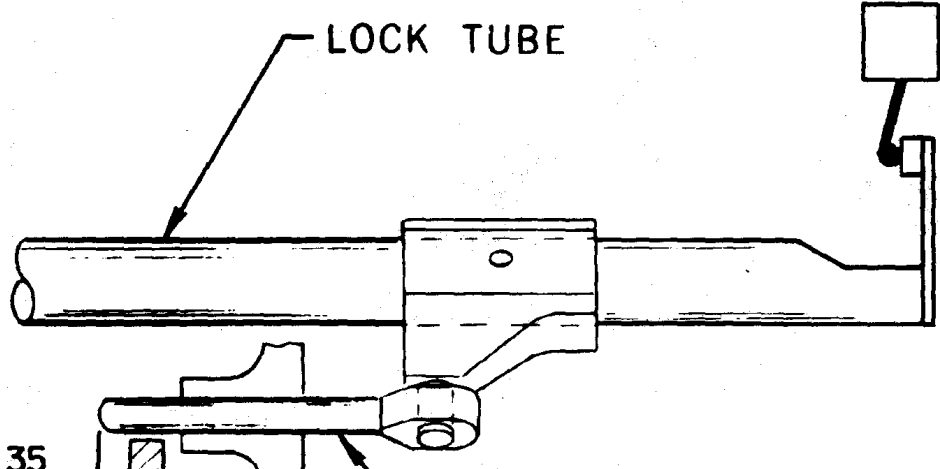
FIG. 5

Les documents officiels de réglage - Manuel de Maintenance révision 4 de janvier 1973 - prévoient que les extrémités des broches en position de verrouillage, doivent dépasser la face arrière des flasques de 6,35 mm (fig. 5).

POSITION EXTREME DU LOCK TUBE POIGNEE (HANDLE) FERMEE.

REGLAGES CORRECTS

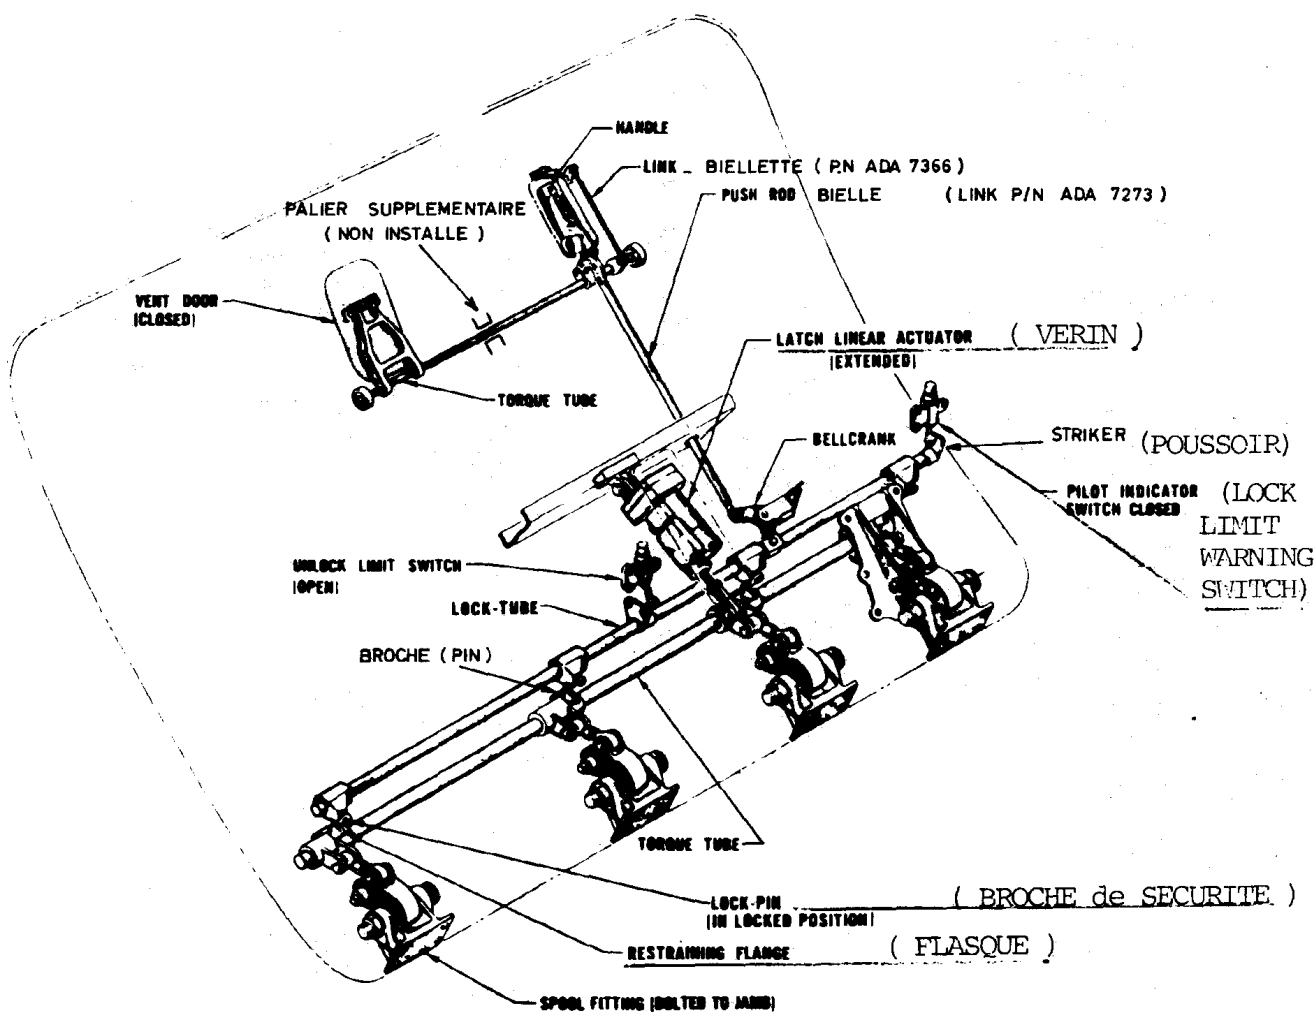
FIG. 6

Cette fermeture n'est possible que grâce aux déformations de la chaîne cinématique de transmission du mouvement du lock tube. La déformation principale se situant au niveau du "torque-tube" de manoeuvre de la "vent door". Le palier supplémentaire prévu en application du SB 52-37 (fig. 6) a précisément pour but de s'opposer à cette déformation.

SCHEMA DU MECANISME DE FERMETURE  
ET DE VERROUILLAGE  
 ( POSITION FERME VERROUILLE )

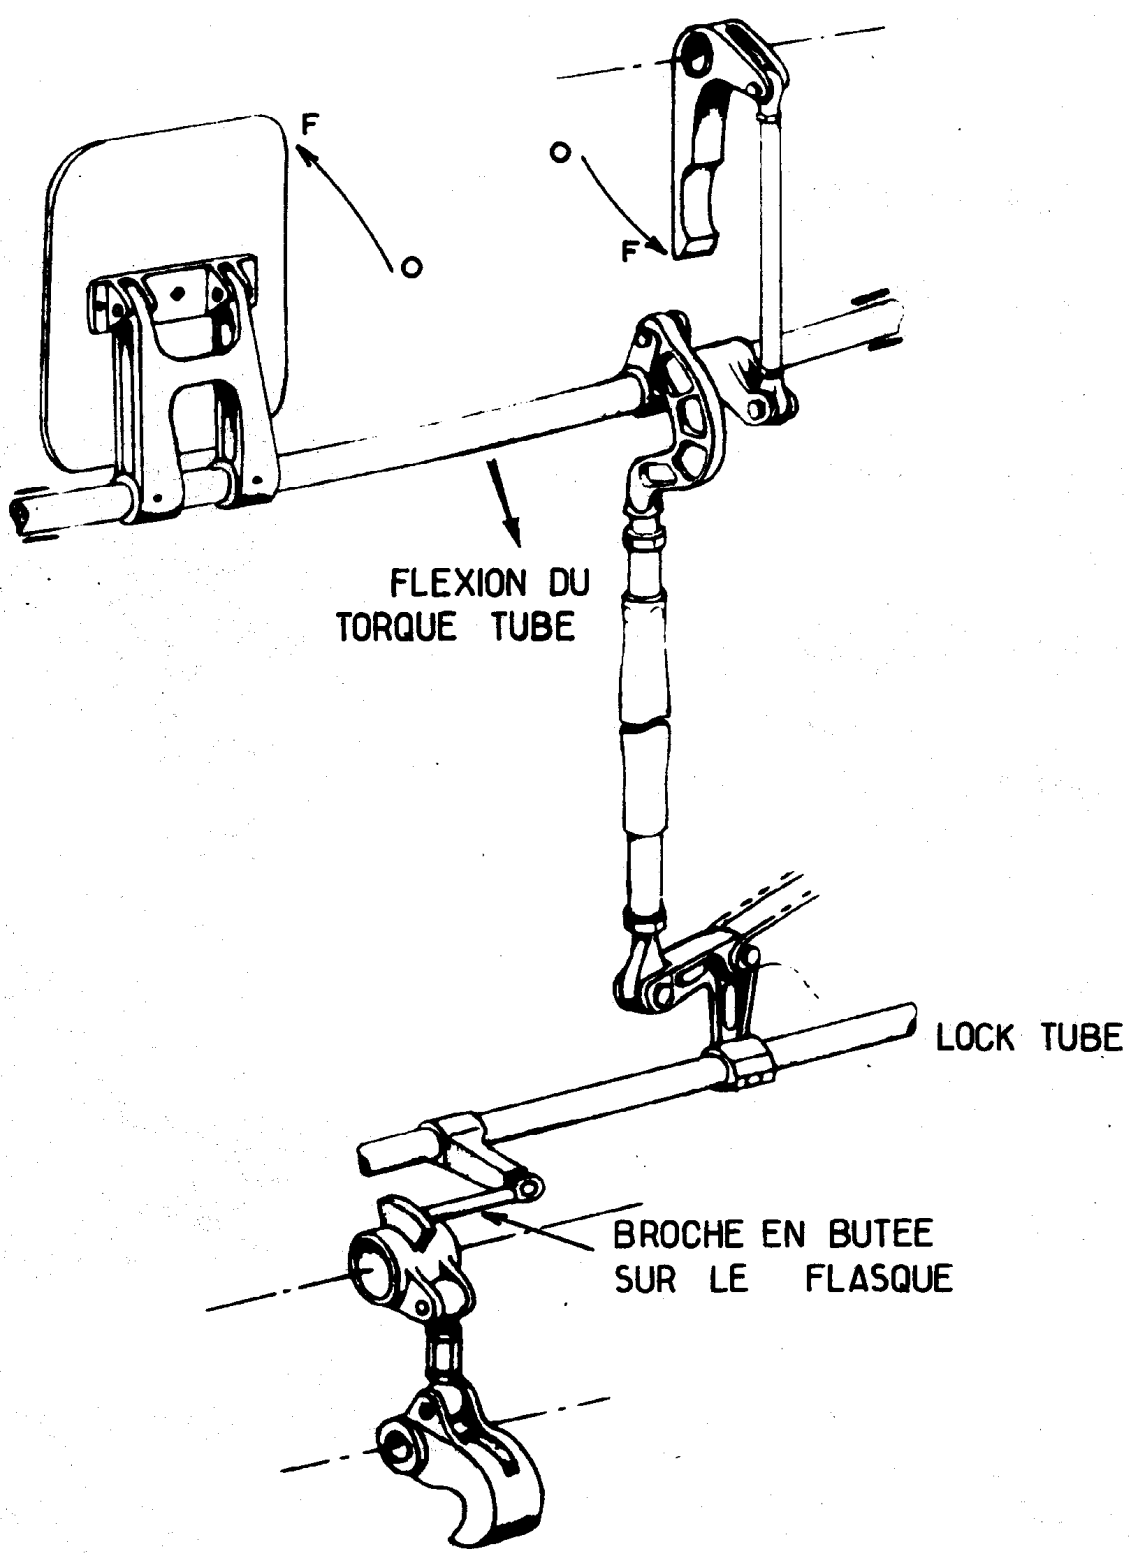
FIG. 7

Lors des essais effectués (avec le réglage du lock tube insuffisant de 7,95 mm) la poignée a pu être ainsi fermée ( et la vent door apparemment close) avec un effort de 22 daN (environ 50 lbs) (fig. 7).

*Le dépassement insuffisant des broches a permis la fermeture de la poignée (handle) et celle de la vent door sans effort excessif, alors que les broches étaient en butée sur la face avant des flasques (fig. 7).*

# FERMETURE FORCEE
