**Accident** survenu au PIPER PA-28RT - 201T  
immatriculé **HB-PNP**  
le jeudi 23 juillet 2020  
sur l'aérodrome de Bâle - Mulhouse (68)

Heure	Vers 13 h 40 <sup>1</sup>
Exploitant	Privé
Nature du vol	Vol local
Personnes à bord	Pilote, deux passagers
Conséquences et dommages	Un passager décédé, un passager blessé, avion détruit

## Incendie en vol, atterrissage d'urgence

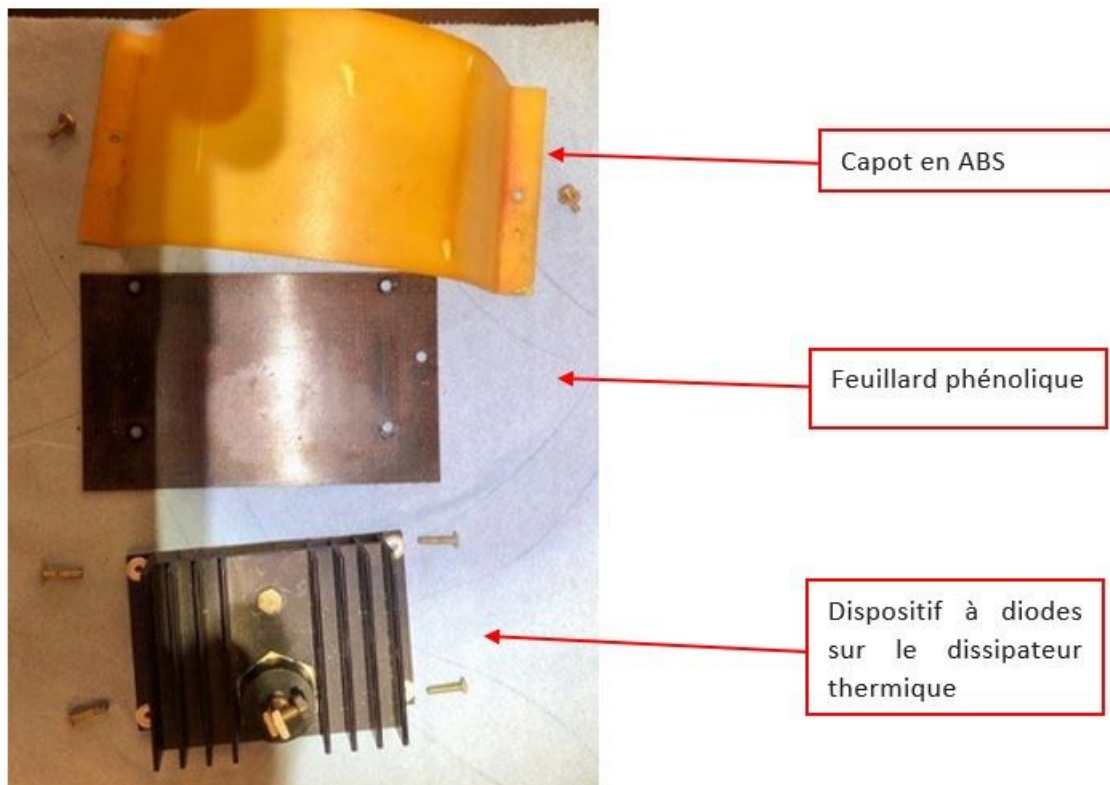
Figure 7 : photo du dispositif provenant d'un PA-28RT-201T  
(Source : aéroclub de la FLUGSCHULE BASEL)

La borne électrique du dispositif à diodes, en contact avec le dissipateur, est reliée à l'alternateur. Par conséquent, en cas de défaut d'isolement entre le dissipateur et le plancher de l'avion, l'alternateur est relié directement à la structure de l'avion. Cela pourrait créer un court-circuit et l'alternateur fournira alors sa puissance maximale.

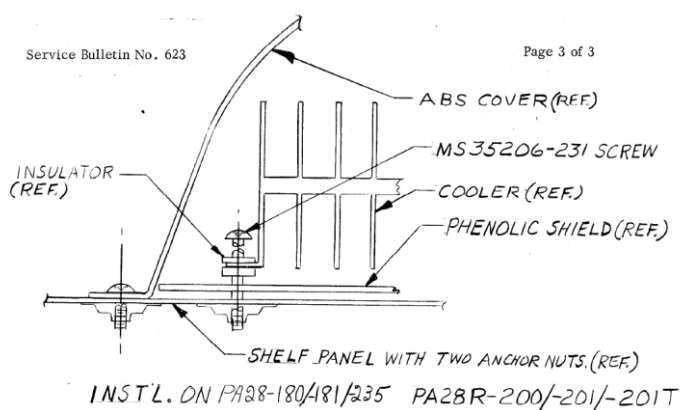
Piper a publié le bulletin de service [SB 623](#), le 1<sup>er</sup> novembre 1978, afin d'avertir les ateliers d'entretien qu'une mauvaise installation des fixations du dissipateur au plancher pouvait provoquer un court-circuit et la délivrance de la puissance maximale de l'alternateur.

Ce bulletin de service fournit un croquis indiquant l'installation correcte du matériel et des instructions pour retirer toute rondelle isolante mal installée afin d'éviter un éventuel dysfonctionnement du système électrique.

Figure 8 : extrait du bulletin de service SB 623 de Piper.

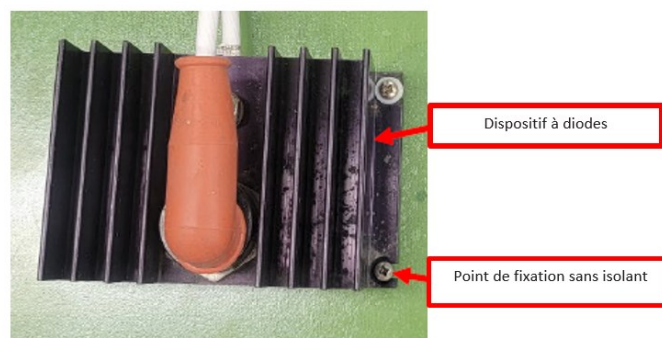
La rondelle isolante entre le radiateur métallique et une vis de fixation ont été retirées et la rondelle remplacée par une métallique légèrement pliée pour traverser la couche d’oxydation protégeant la surface du radiateur (voir **Figure 16**). Le test a été répété trois fois.

Durant deux tests, le courant était de 77 A (valeur nominale de l’alternateur avec une surcharge de 10 %). Durant le dernier test, le courant était de 70 A.

Figure 16 : installation pour les tests (Source : CONCORDE BATTERY CORPORATION)

La fusion du point de fixation sans isolant du dissipateur a été constatée lors des trois essais. Cette fusion s'est produite après des durées variables de 9 à 35 minutes. Les résultats de ces trois essais montrent des endommagements du radiateur semblables aux endommagements constatés sur le radiateur du HB-PNP (voir **Figure 17**).

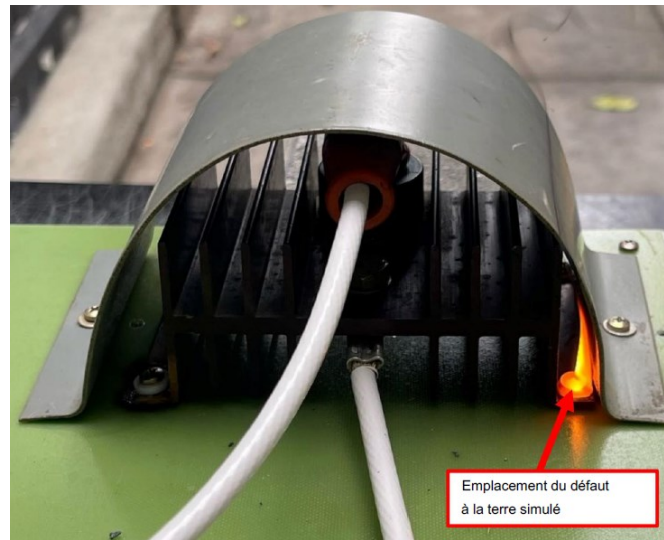
Ce test a consisté à reproduire l'un des tests précédents avec le capot en ABS en place. Le capot a été positionné lorsque le point de fixation a pris une teinte indiquant un échauffement intense.

Figure 18 : positionnement du capot en ABS avec le point de fixation soumis à un échauffement intense (Source : CONCORDE BATTERY CORPORATION)

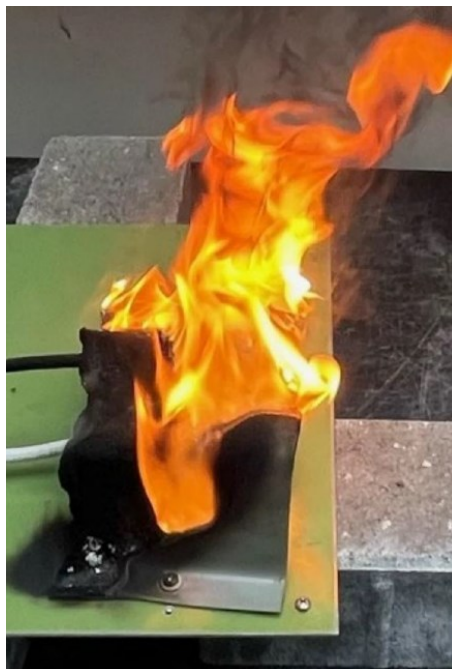
L'inflammation du capot en ABS est intervenue environ 20 secondes après son positionnement. Le capot s'est consumé en 13 minutes environ.

Figure 19 : capot en ABS se consumant (Source : CONCORDE BATTERY CORPORATION)

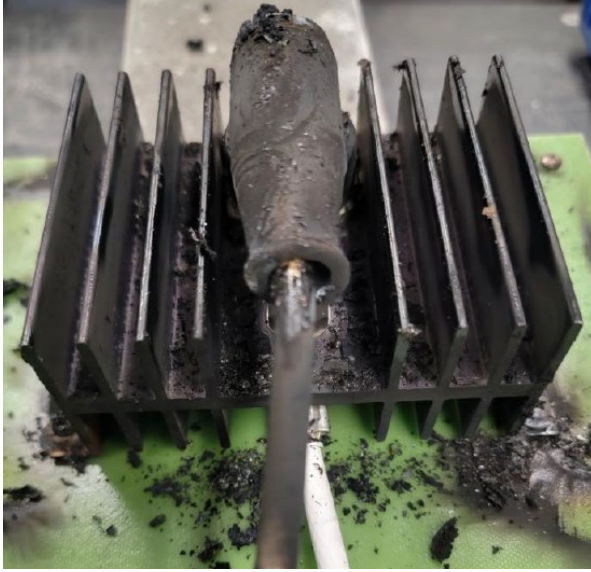
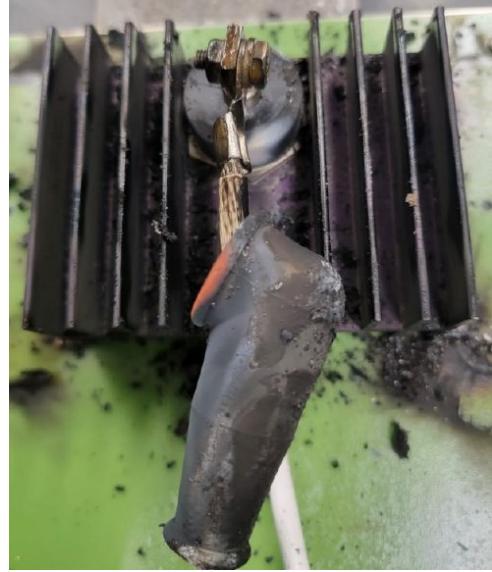
Figure 20 : état du dispositif à diodes après l'essai (Source : CONCORDE BATTERY CORPORATION)

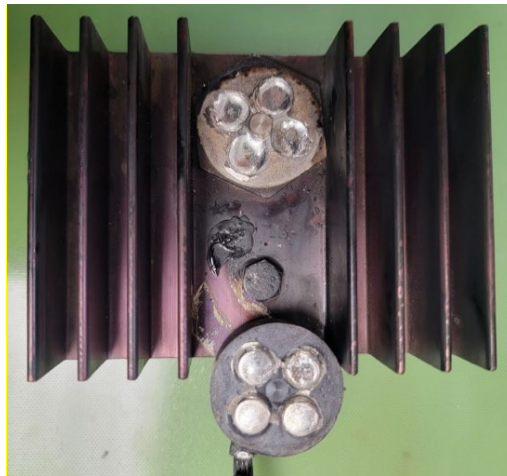
Le dispositif à diodes s'est séparé du radiateur métallique après environ 8 minutes d'exposition à la flamme. Cette séparation est identique à celle constatée sur le HB-PNP.

À l'issue de cette séparation, les diodes sont en court-circuit, tout comme sur le HB-PNP.

Figure 21 : séparation du pont de diodes du radiateur métallique (Source : CONCORDE BATTERY CORPORATION)
