**Accident** survenu à l'Airbus AS350 - B3  
immatriculé **HB-ZES**  
le mercredi 14 février 2024  
à Niouc (Suisse)

Heure	Vers 8 h 30 <sup>1</sup>
Exploitant	Swift Copters SA/Eagle Valais
Nature du vol	Transport de charge sous élingue
Personne à bord	Pilote
Conséquences et dommages	Pilote gravement blessé, hélicoptère détruit

## Collision avec une ligne électrique haute tension lors d'une opération de transport de charge à l'élingue

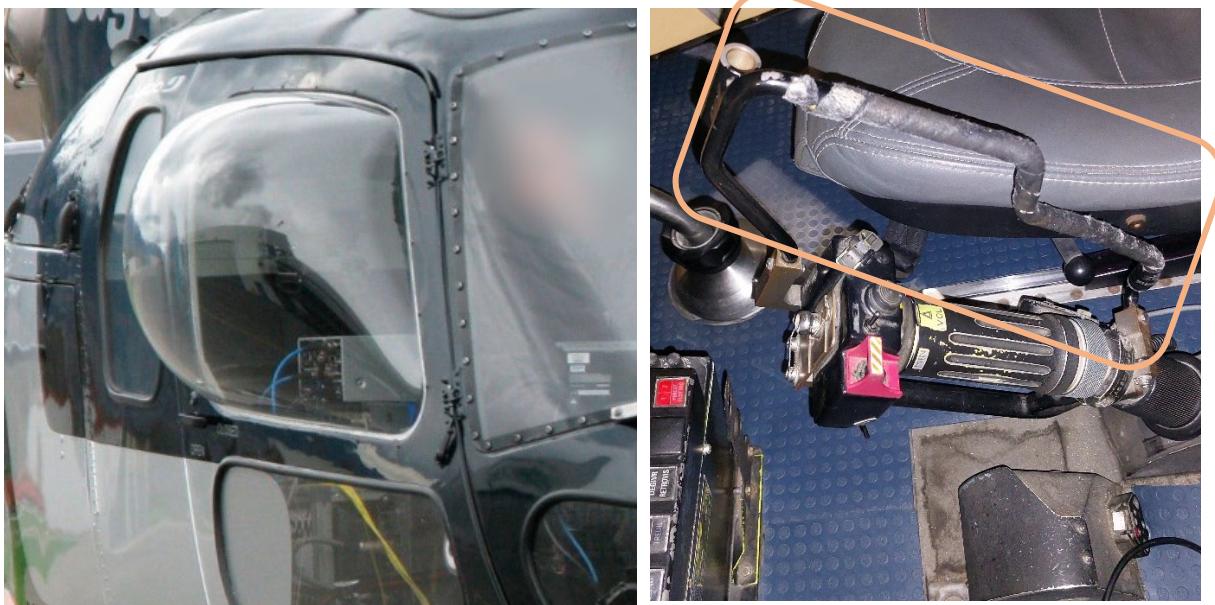
L'hélicoptère était équipé sous STC d'une porte bombée permettant au pilote de voir sa charge et prendre des références visuelles extérieures plus facilement lors du travail aérien. Lors de ce genre de manœuvre, le pilote est penché, la tête dans la bulle de la fenêtre droite pour regarder sa charge et pilote le pas collectif grâce à une rallonge (voir **Figure 6**).

Figure 6 : illustration d'une porte bombée et d'une rallonge de pas collectif (Source : Eagle Valais)

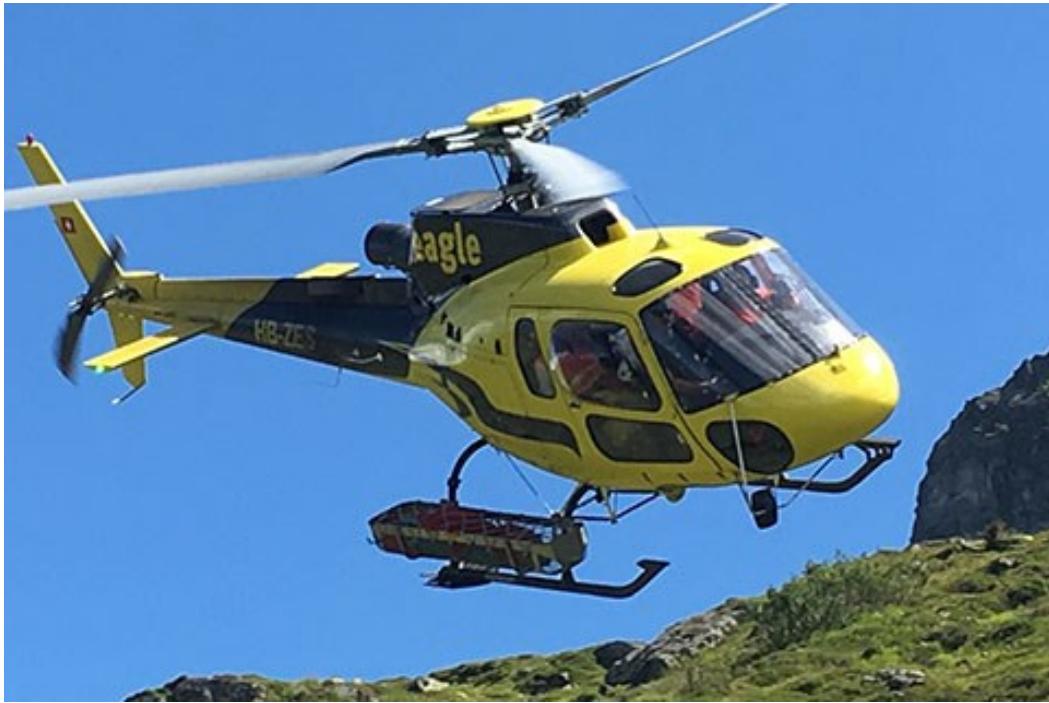
L'hélicoptère était également équipé de deux fenêtres de toit qui permettent d'assurer la sécurité au-dessus de l'hélicoptère (voir Figure 7).

Figure 7 : détail des panneaux vitrés du HB-ZES (Source : Eagle Valais)
