Incident grave de l'avion CESSNA - 525 - A
immatriculé **N222NF**
survenu le 14 août 2020
à Paris-Le Bourget (93)

Défaillance simultanée d'un écran PFD et de l'une des deux chaînes anémo-barométriques lors du décollage, demi-tour et atterrissage d'urgence

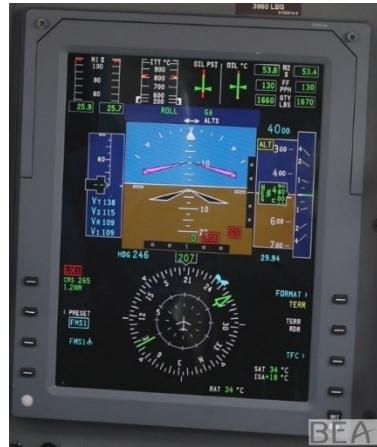
Figure 4 : MFD basculé en mode combiné du N222NF lors de la mise sous tension de l'avion quelques jours après l'événement (source : BEA)

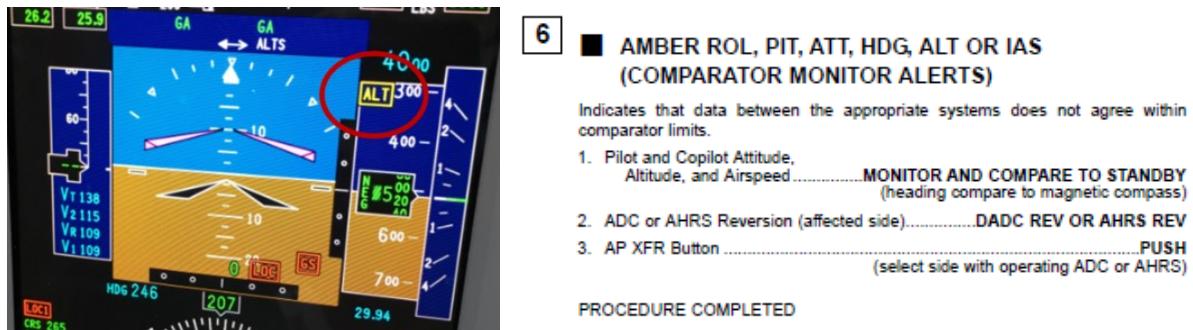
Dans le cas où la différence entre les vitesses ou les altitudes calculées par chacun des ADC dépasse une valeur seuil, un message **IAS** ou **ALT** de couleur ambre est affiché en haut de l'échelle correspondante de chacun des PFD.

Figure 8 : photo d'un PFD (source : BEA) et extrait du manuel de vol (source : Cessna)
