**Accident du CESSNA 340
immatriculé N340GJ
survenu le lundi 2 décembre 2024
à Pernand-Vergelesses (21)**

Heure	Vers 14 h 55 ¹
Exploitant	Privé
Nature du vol	Examen pratique
Personnes à bord	Pilote et examinateur
Conséquences et dommages	Pilote et examinateur grièvement blessés, avion détruit

Perte des références visuelles extérieures, collision avec la cime des arbres, incendie, lors d'un examen pratique

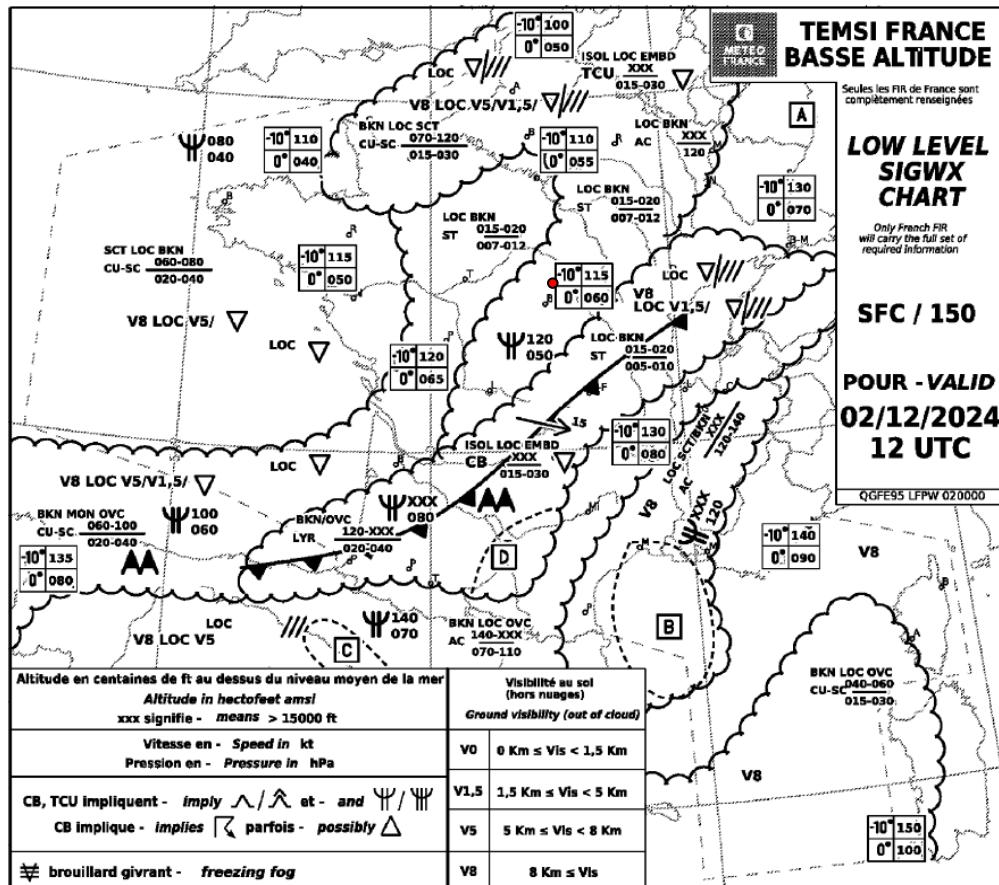
Figure 4 : carte TEMSI FRANCE de 13 h locales

Le ciel était chargé avec plusieurs couches nuageuses. La masse d'air était humide en basse couche avec localement des stratus proches du sol, des CB et des cumulus congestus (TCU), noyés dans la masse.

Le METAR de Dijon - Longvic de 13 h indiquait une visibilité de 3 400 m, de la brume, FEW à 600 ft et OVC à 7 600 ft. À 13 h 30 la visibilité est passée à 4 200 m et la nébulosité à BKN à 400 ft et 1 600 ft et OVC à 2 100 ft.

Le METAR de Chalon - Champforgeuil de 13 h indiquait une visibilité de 9 000 m, de la bruine et la présence de CB. À 13 h 30 la visibilité est passée à 5 000 m avec de la pluie et de la brume et la nébulosité est passée à BKN à 1 500 ft, 3 100 ft et 5 200 ft avec la présence de CB.

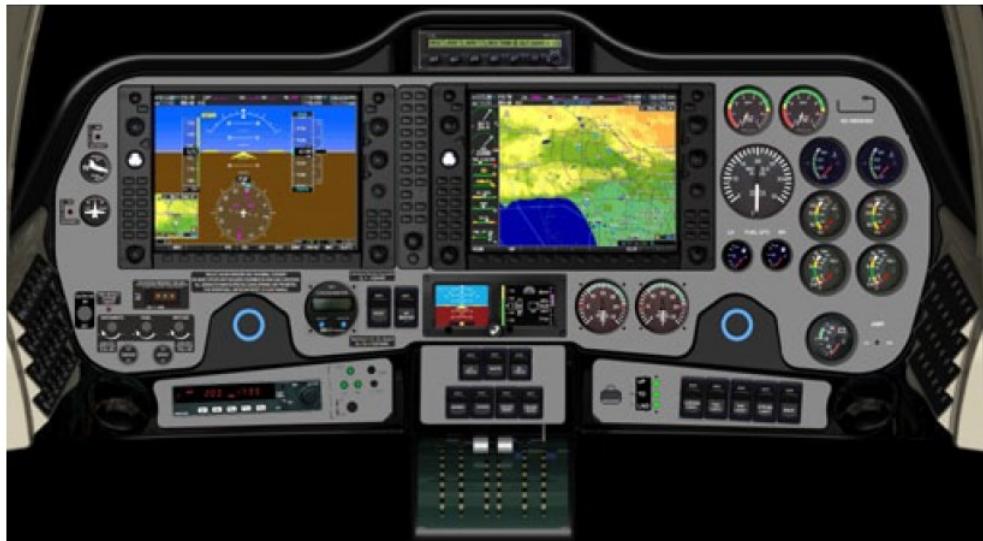
Figure 6: tableau de bord du Tecnam P2006 (Source : EAS Barcelona)

D'après les témoignages de plusieurs instructeurs expérimentés recueillis par le BEA au cours de l'enquête, le Cessna 340 est un avion très différent du TECNAM P2006, notamment concernant les vitesses d'évolution, les performances de vol, les instruments de bord et les procédures. Selon ces instructeurs, il paraît difficile pour un pilote formé sur P2006 d'avoir un niveau satisfaisant pour un vol d'examen pratique sans formation préalable sur le Cessna 340.
