Incident grave survenu au CESSNA – 340A
immatriculé **N340YZ**
le dimanche 6 février 2022
en croisière entre Lille - Lesquin (59) et Aix-les-Milles (13)

Heure	Vers 12 h 35 ¹
Exploitant	Privé
Nature du vol	Navigation
Personnes à bord	Un pilote et trois passagers
Conséquences et dommages	Avion endommagé

Difficultés de contrôle en tangage en croisière en conditions givrantes, descente d'urgence et déroutement

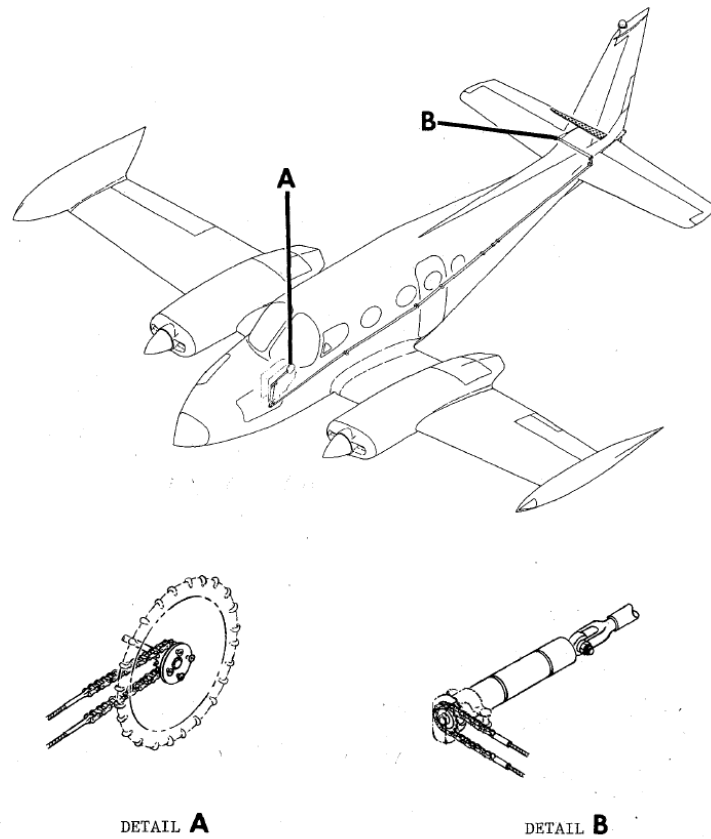
Figure 2 : compensateur de profondeur (Source : manuel de vol)

Le compensateur de profondeur (voir **Figure 2**), est assuré par un tab de compensation fixé sur la gouverne de profondeur droite. Il est commandé manuellement par une molette située sur le côté gauche de la console centrale du cockpit (**Figure 2**, détail A) ou bien par une commande électrique située sur le manche du pilote (voir **Figure 3**). La molette de commande manuelle entraîne un pignon relié à une chaîne et des câbles qui sont guidés par des poulies à travers la console centrale, puis sous le plancher jusqu'à l'arrière de l'avion. Ces câbles actionnent une chaîne qui entraîne un vérin à vis (voir **Figure 2**, détail B), relié au tab de compensation.

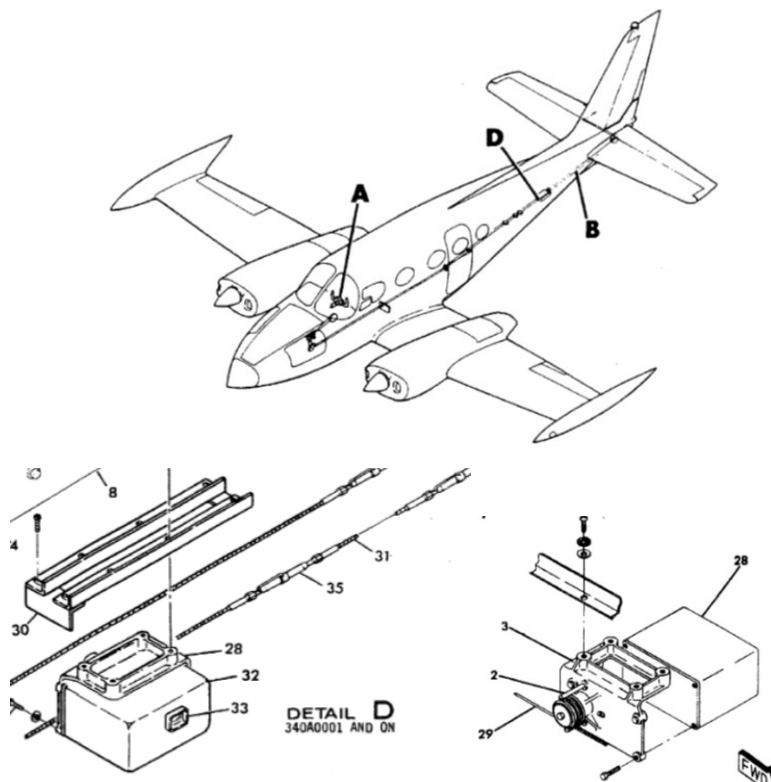
Figure 4 : actionneur du trim électrique (Source : manuel de maintenance)

L'actionneur du trim électrique (voir **Figure 4**, détail D) est installé dans la queue de l'avion. Le câble du trim est enroulé autour d'un tambour relié à l'embrayage de l'actionneur. Lorsque la commande du trim électrique est actionnée vers le haut ou vers le bas, le moteur électrique de l'actionneur entraîne l'embrayage qui fait tourner le câble du trim.

Il est possible de surpasser le moteur électrique en agissant sur la molette de commande manuelle située sur le côté gauche de la console centrale. L'interrupteur de désengagement du trim électrique peut aussi être utilisé et permet de désactiver l'actionneur électrique.
