Incident grave survenu entre
l'Embraer ERJ-175 immatriculé **PH-EXH**
et le Boeing 737-800 immatriculé **7T-VKR**
le 5 septembre 2022
à Lyon-Saint-Exupéry (69)

Atterrissage sur une piste occupée par un avion au décollage

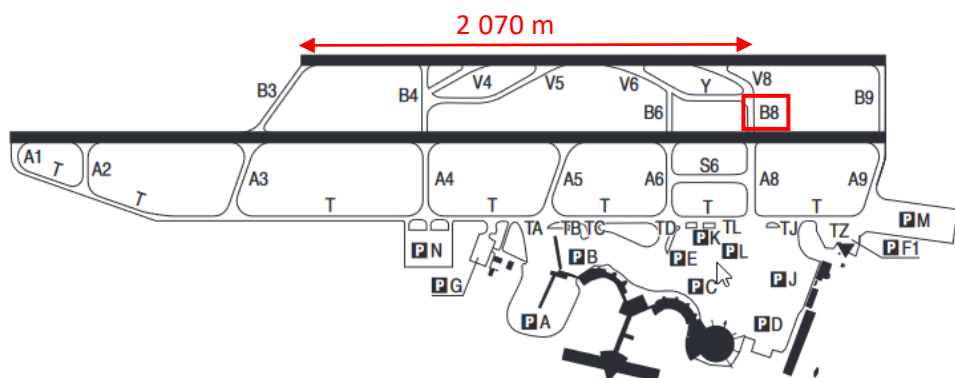
Figure 7 : minimum de séparation sur piste à Lyon-Saint-Exupéry avant août 2022 (Source : MANEX TWR/APP)

Avant l'évolution règlementaire de 2022, la séparation réduite en piste 17L était de 2 070 m et correspondait à la distance entre le seuil de piste 17L et le travers de la bretelle de sortie B8. De ce fait, il n'était pas possible d'autoriser à l'atterrissage un aéronef en approche tant que l'aéronef au décollage sur la même piste n'avait pas dépassé la bretelle B8.

Piste	35R	35L	17L	17R		
Si ACFT n°1	Au décollage a passé travers B4 et a décollé	Au décollage ou à l'atterrissage a passé travers seuil 17L	Au décollage a passé travers seuil 17L et a décollé	Au décollage a passé travers B8 et a décollé	Au décollage ou à l'atterrissage a passé A5	Au décollage a passé A8 et a décollé
Alors ACFT n°2 peut être autorisé à	Atterrir	Atterrir	Décoller depuis A8 ou A9	Atterrir	Atterrir	Décoller depuis A1, A2 ou A3

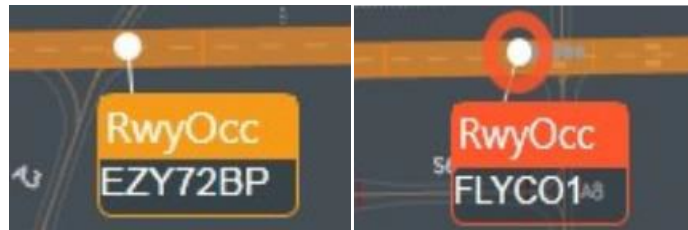
Figure 10 : aperçu des notifications de l'A-SMGCS (Source : consigne N°2022-032/SNA-CE/SE/C)

- une notification correspondant à une alerte, avec l'apparition d'une étiquette rouge et d'un signal sonore, pour alerter d'un conflit imminent ou en cours nécessitant une action immédiate.

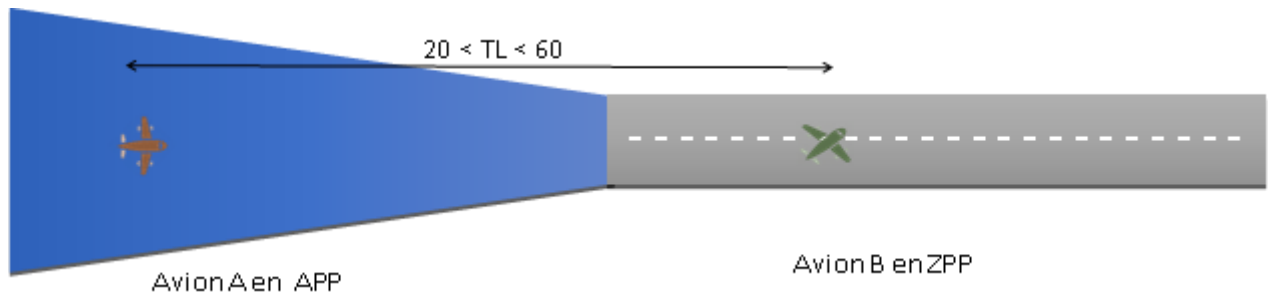
Au moment de l'événement, et depuis la mise en service, le paramétrage du système pour les conditions VMC était basé sur les anciens minimums de séparation sur piste réduits (voir § 2.4.2). Le SNA CE n'en avait pas conscience. Après l'événement, le 7 septembre 2022, le SNA CE a diffusé l'information par une note à l'ensemble des contrôleurs.

- pas de notification lorsque le TL est supérieur à 60 secondes ;
- une notification de type information se déclenche lorsque le TL est compris entre 20 et 60 secondes ;

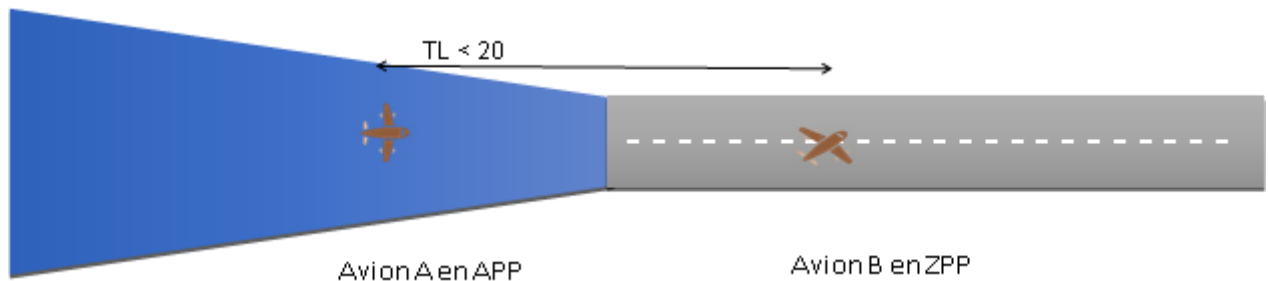
- Une notification de type alerte se déclenche lorsque le TL est inférieur à 20 secondes.

Les valeurs de temps (20 s, 60 s) ont été évaluées lors de la phase de conception de l'A-SMGCS et devaient permettre le respect de la séparation réduite (2 070 m) lors du passage du seuil de piste par l'aéronef en finale.
