RAPPORT D'ENQUÊTE

Incident grave survenu le 22 mai 2015
à Paris – Charles-de-Gaulle (95)
au Boeing 777-F
immatriculé **F-GUOC**
exploité par **Air France**

BEA
Bureau d'Enquêtes et d'Analyses
pour la sécurité de l'aviation civile

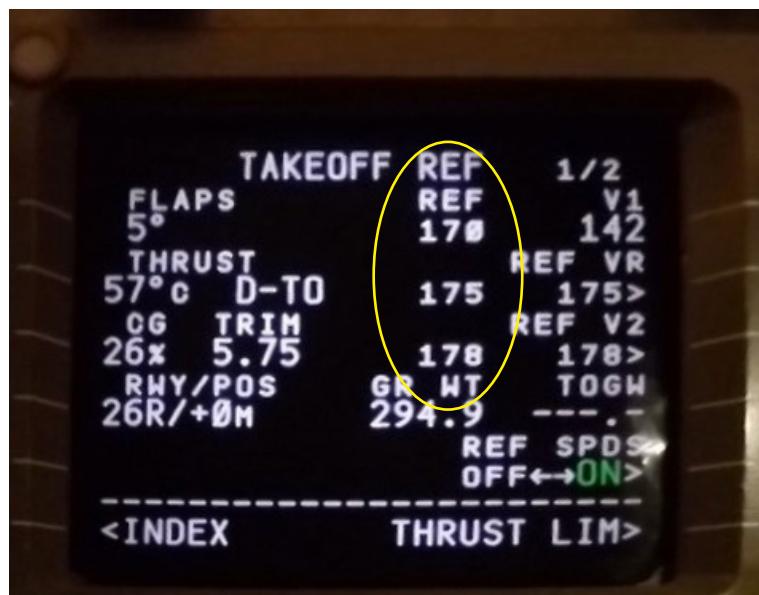
Exemple de vitesses de référence affichées sur le CDU du FMS

Les vitesses de référence sont affichées dans la colonne de droite avec les inscriptions REF V1, REF VR, REF V2. Lorsque l'équipage insère les vitesses de décollage, il vient remplacer les vitesses de référence et les inscriptions REF V1, REF VR et REF V2 deviennent respectivement V1, VR et V2.

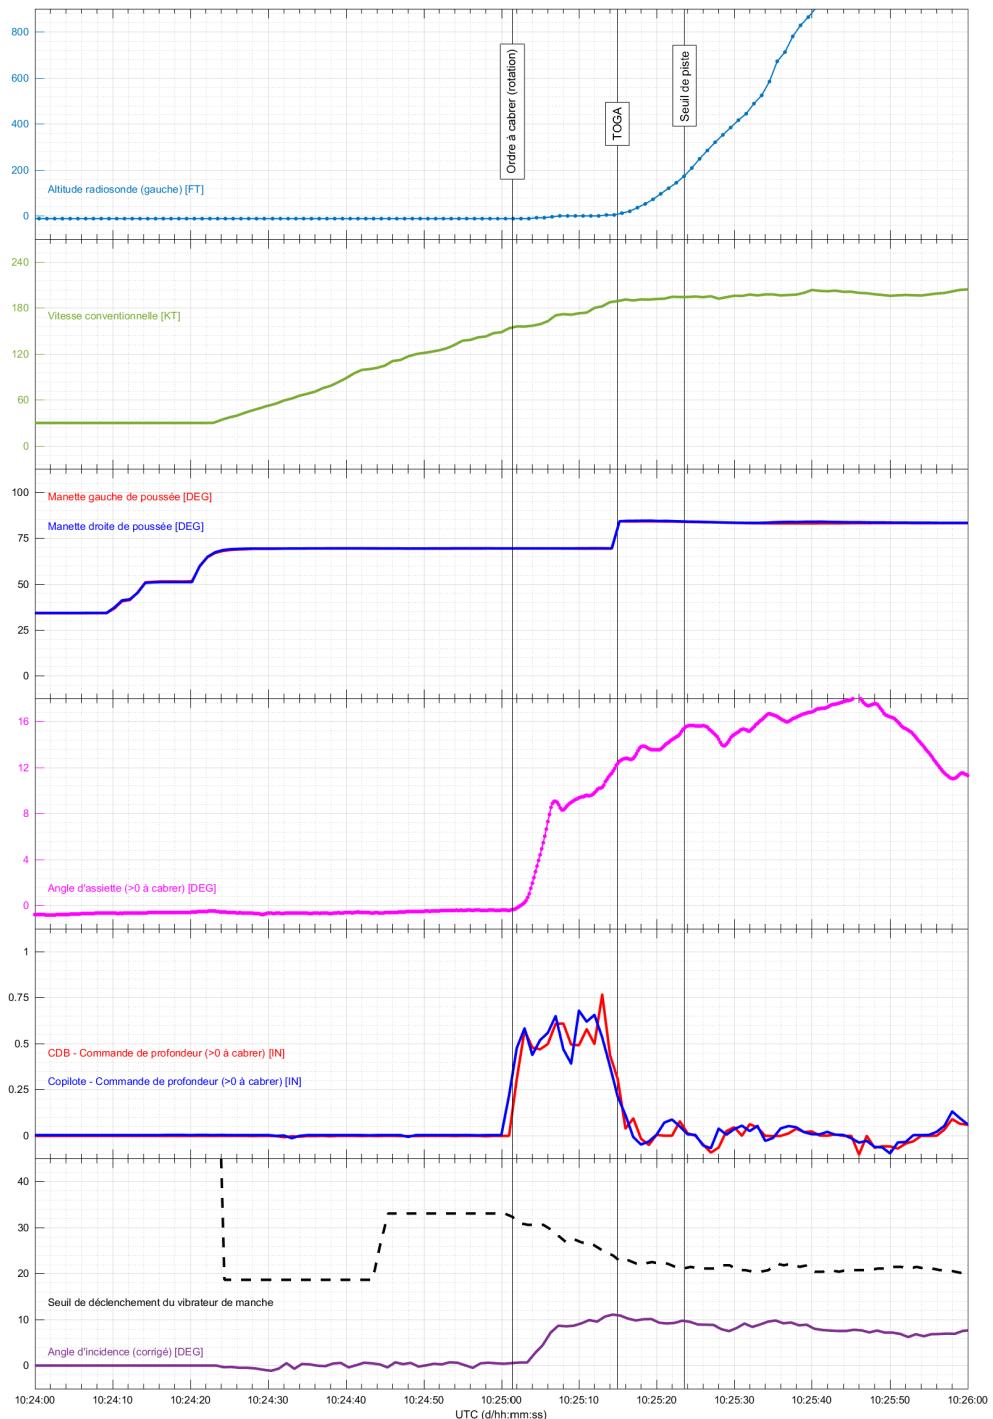
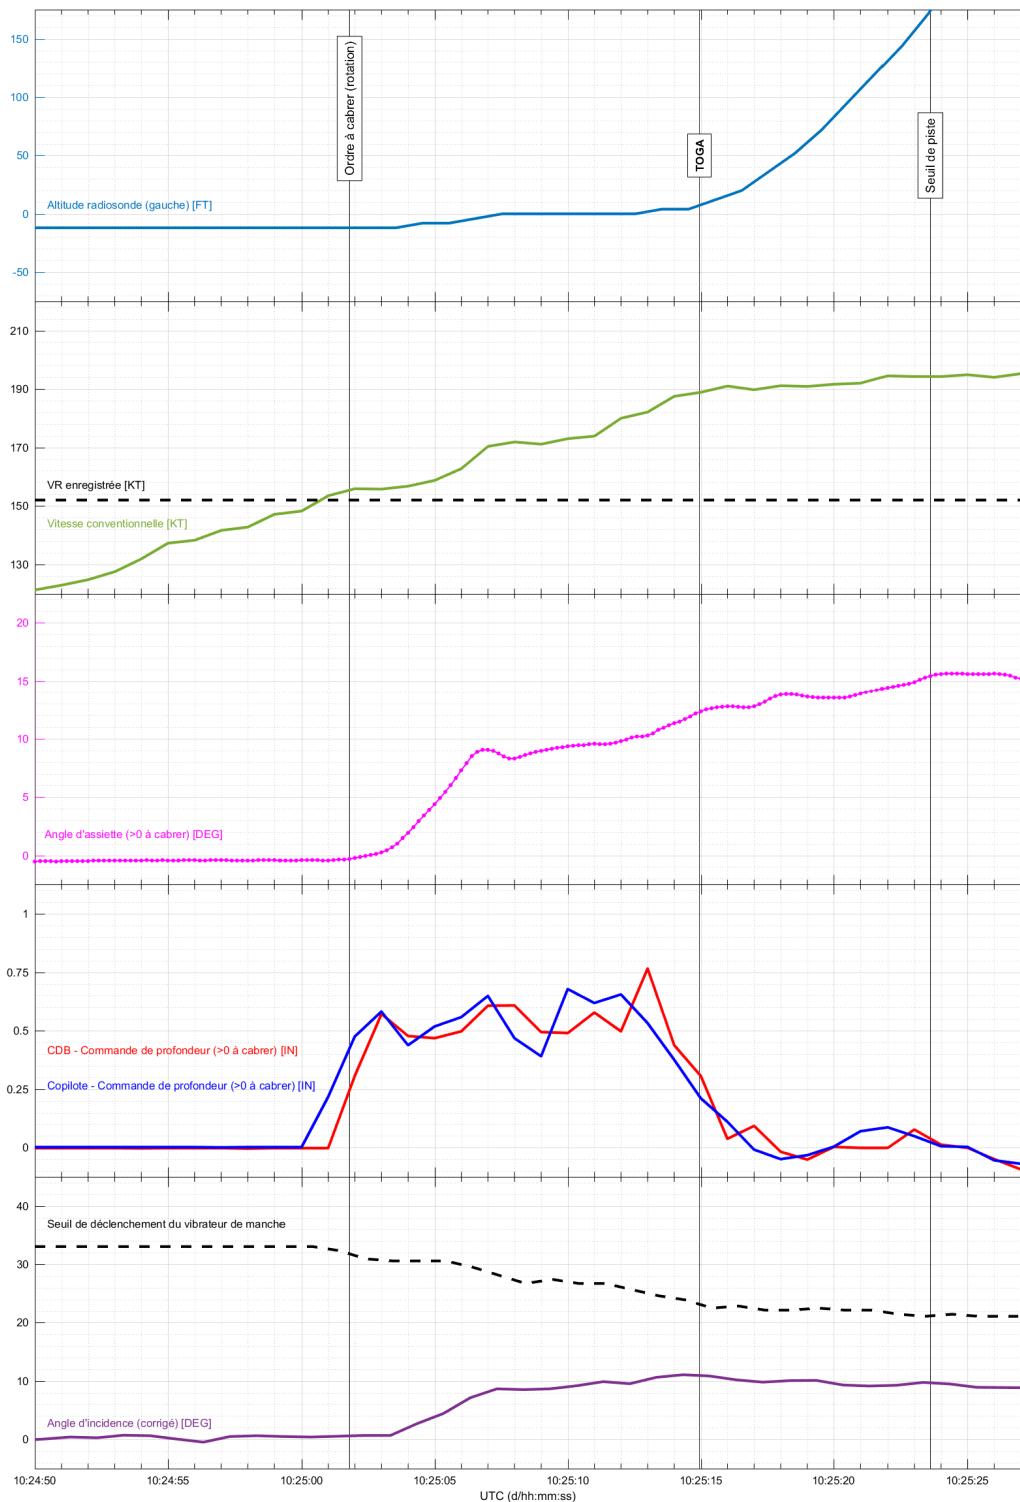
L'exploitation des paramètres s'est faite à partir du QAR. Les paramètres extraits sont présentés ci-après.

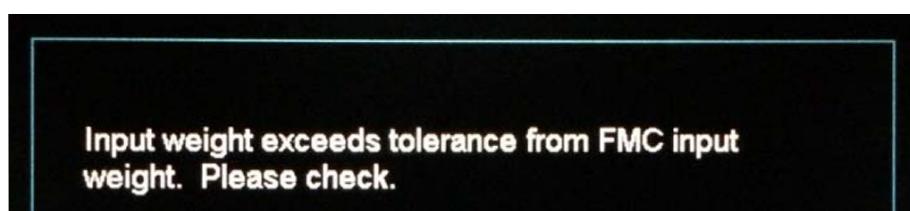
Cette fonctionnalité EFB de comparaison de masse a été introduite en 2011. Dans l'EFB, un bouton COPY FMC DATA permet de copier certaines données FMS dans l'EFB. L'EFB compare la TOW saisie et la GR WT insérée dans le FMS. Un message est généré par l'EFB si la différence dépasse un seuil prédéfini :

Boeing indique que c'est une option qu'il faut activer. Air France a confirmé que le 777 immatriculé F-GUOC n'était pas équipé de cette fonctionnalité.
