RAPPORT D'ENQUÊTE

Accident du Piper PA28
immatriculé **F-HEHM**
survenu le 1^{er} juillet 2015
à Treilles (11)

Collision avec le relief en croisière par conditions météorologiques défavorables

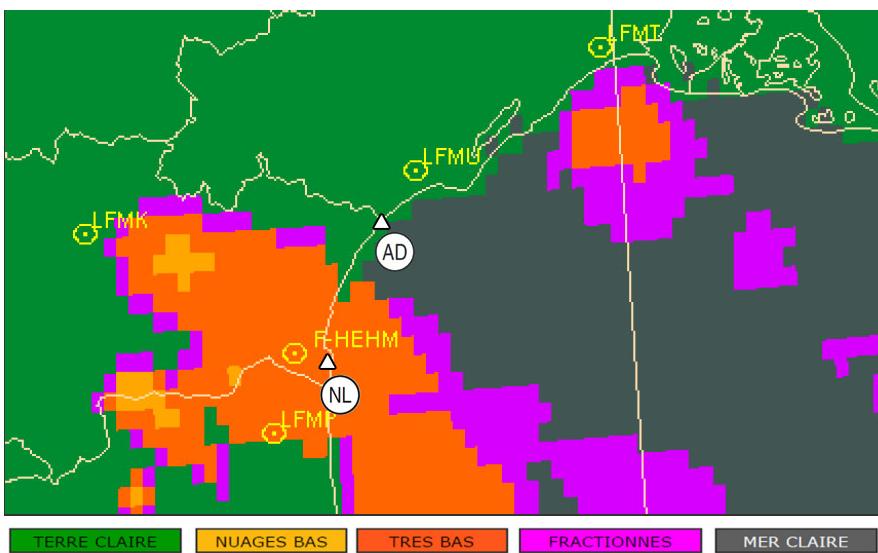
Figure 3 : image Classification nuageuse, le 01/07/15 à 12 h

Néanmoins, des conditions de plafond en-dessous de 500 ft aux alentours du point NL (au nord de la CTR de Perpignan), ne figurant pas sur les cartes de prévisions météorologiques, rendent impossible la poursuite du vol VFR sur un transit côtier à cet endroit.

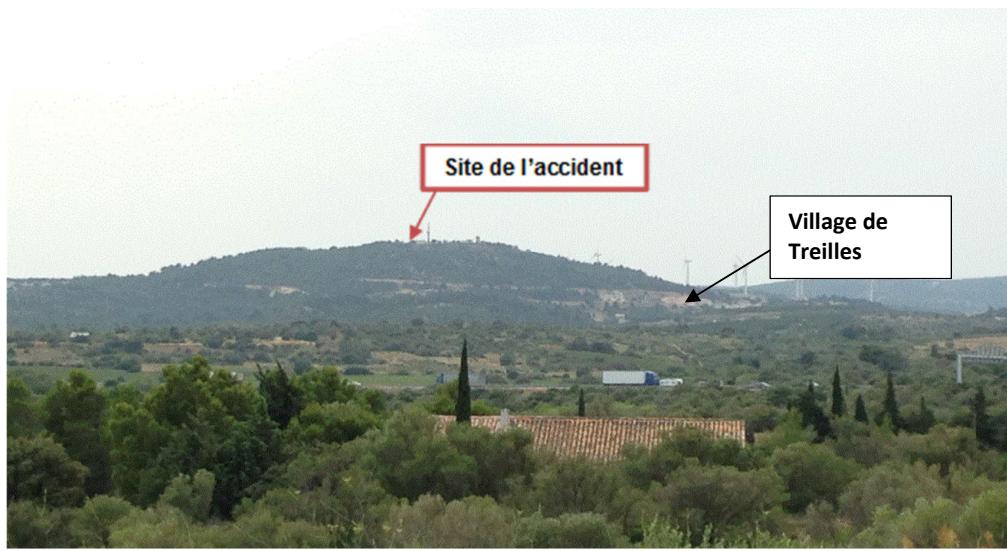
Figure 7 : colline et village de Treilles

Les éléments découverts au niveau du second point d'impact sont l'hélice, le moteur et les trains d'atterrissement. L'examen du moteur a montré que celui-ci délivrait une forte puissance à l'impact.

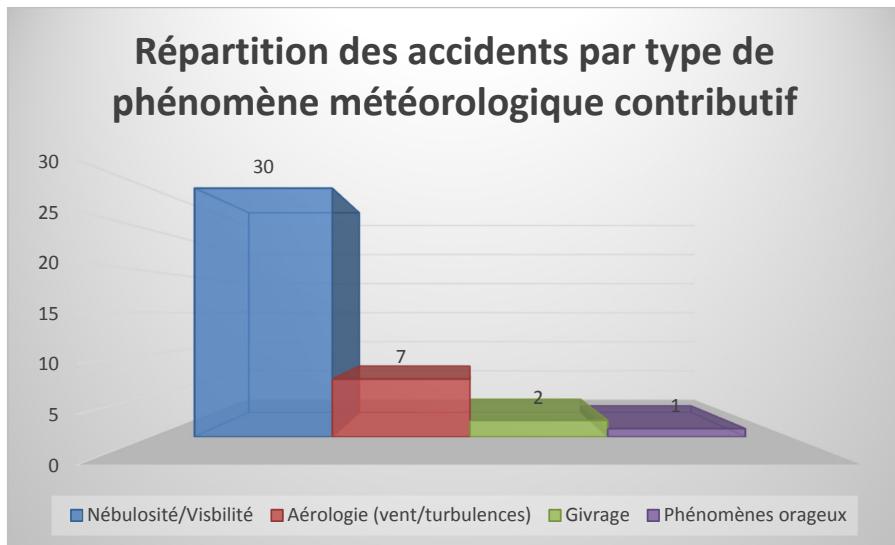
Figure 13 : répartition des accidents par type de phénomène météorologique contributif

Remarque : Parmi les 30 accidents liés à une visibilité réduite ou une nébulosité défavorable, 25 impliquent des aéronefs en VFR. Ils ont provoqué la mort de 53 personnes.
