Accident du SOCATA TB20 immatriculé D-ESPJ survenu le 25 novembre 2016 à Jarsy (73), altitude 6 690 ft

Heure	Vers 14 h 40 ⁽¹⁾
Exploitant	Privé
Nature du vol	Aviation générale
Personnes à bord	Pilote et un passager
Conséquences et dommages	Pilote et passager décédés, avion détruit

Collision avec le relief

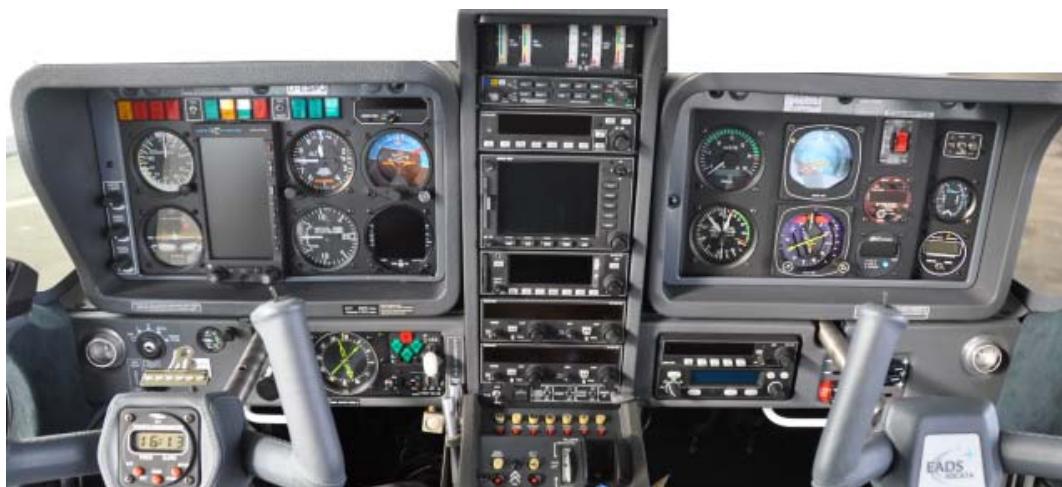
Figure 2 : planche de bord de l'avion D-ESPJ

L'avion était équipé pour la navigation en plus des instruments classiques, d'un GNSS⁽⁷⁾ KLN94, d'un écran multifonction KMD550, d'un pilote automatique et d'un PFD⁽⁸⁾ Aspen EFD1000.
