Accident du Grob G103 Twin Astir
immatriculé **EC-EPU**
survenu le 14 juin 2017
à Gèdre (65)

**Perte de contrôle lors d'une tentative d'atterrissage
en campagne en instruction vol à voile**

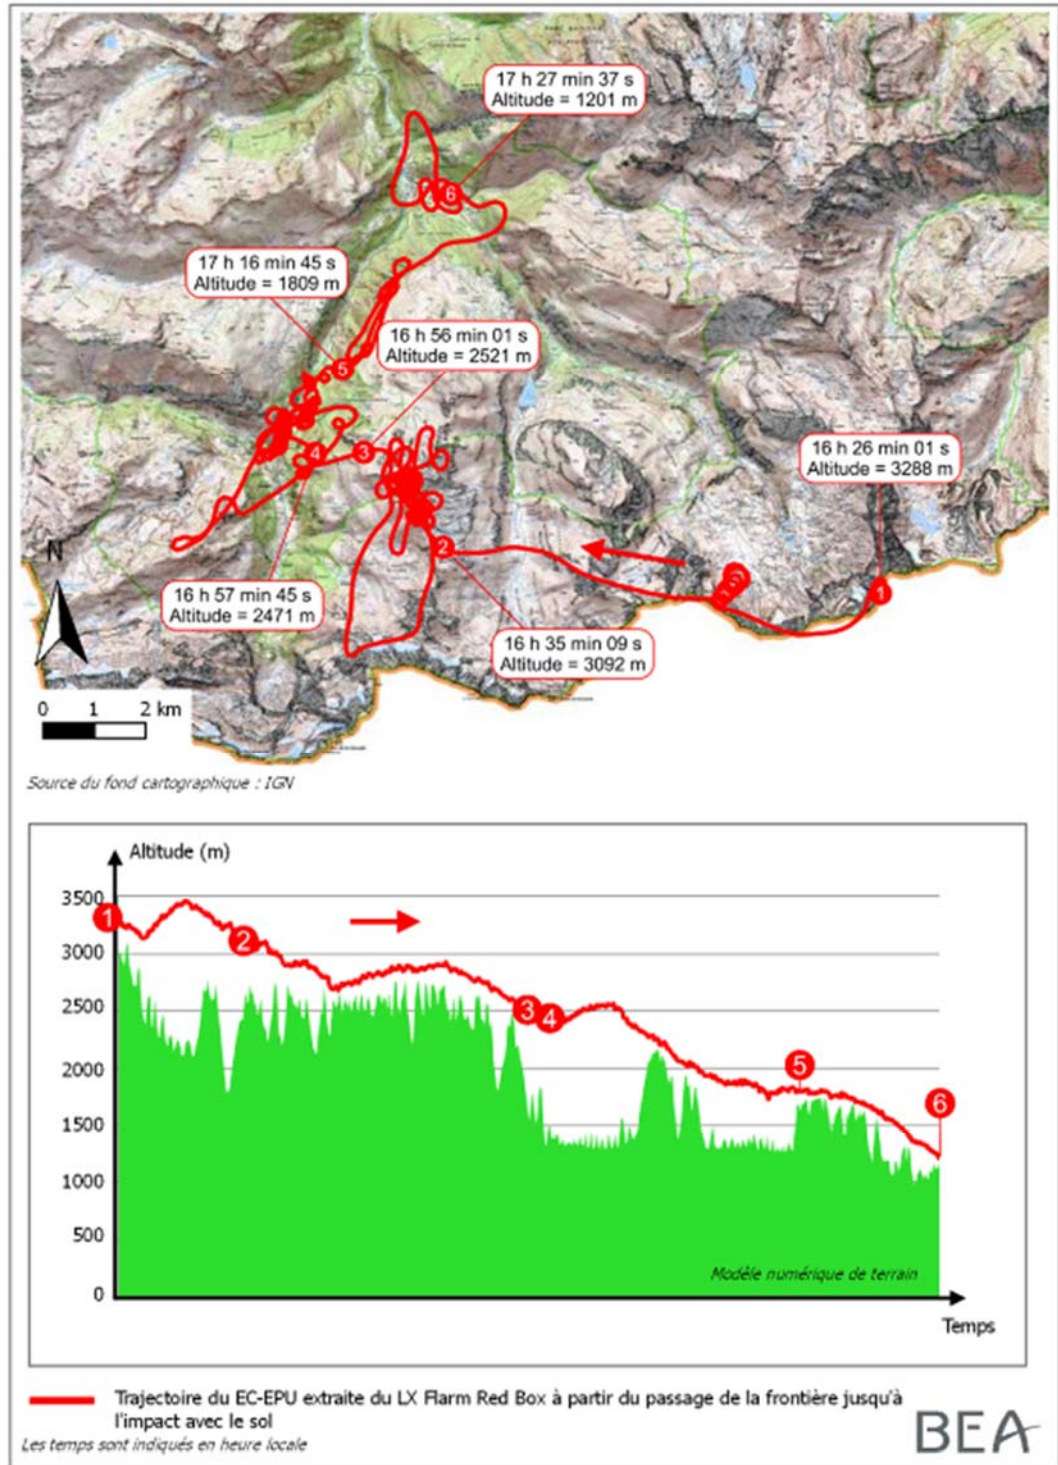
Ils essaient pendant près d'une heure de trouver des ascendances thermiques ou de pente mais étant sous le vent du relief, le planeur ne fait que descendre. Ils décident alors de faire un atterrissage en campagne, mais les pentes étant fortes, ils ne trouvent pas de champ permettant de se « *vacher* ». Par ailleurs, la vallée qui permet de rejoindre un secteur au nord plus dégagé est complètement bouchée par des nuages. Ils se dirigent alors vers le village de Gèdre qui est ensoleillé.

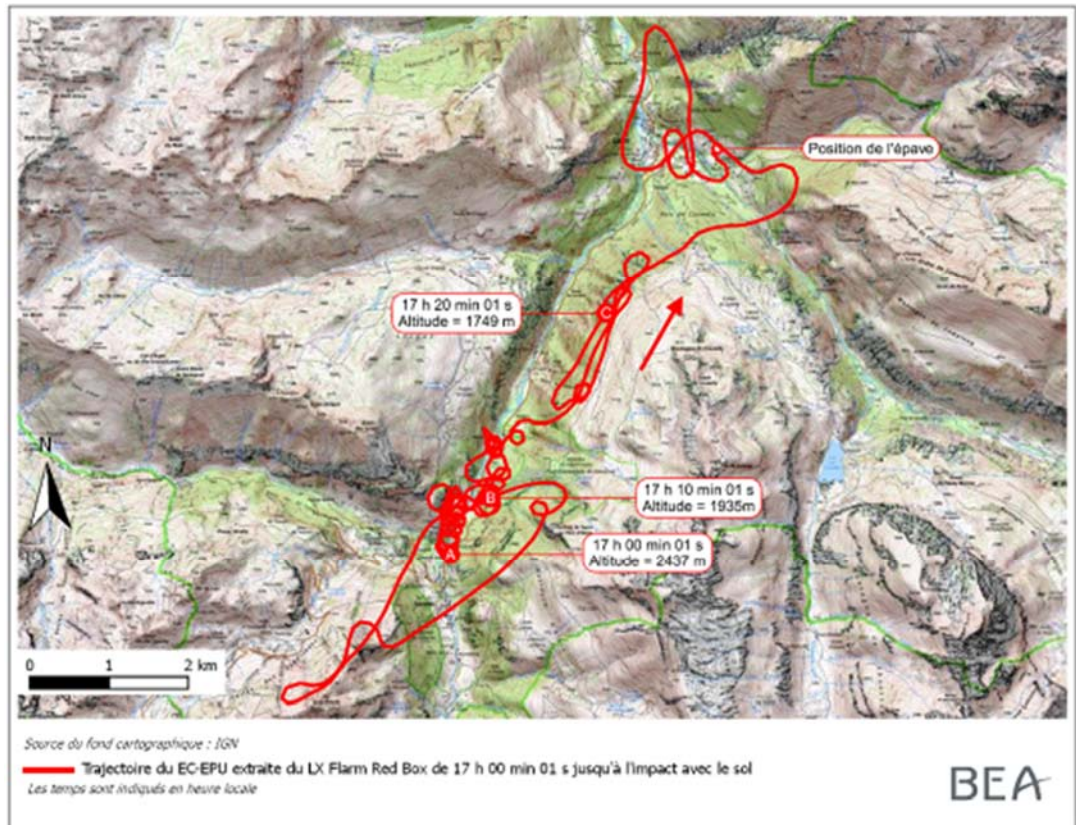
À 250 mètres de hauteur, l'instructeur décide d'atterrir dans un champ de petites dimensions et il transfère les commandes au pilote qui est en place avant estimant que ce dernier a une meilleure visibilité. En branche vent arrière, le pilote détecte un obstacle et décide d'utiliser une autre surface sur sa droite. Il fait un virage serré qui conduit au décrochage du planeur à basse hauteur. Le planeur entre en collision avec des arbres.

Le planeur repose dans un pré dont la pente est supérieure à 30 %. La longueur de cette surface est inférieure à 100 mètres. La vallée à la hauteur du site est très étroite.

Le planeur a heurté des arbres et une ligne électrique avant le choc avec le sol.

La cellule est relativement peu endommagée. Les deux ailes sont brisées et repliées vers l'arrière. L'examen de l'épave ne montre aucun dysfonctionnement.
