RAPPORT D'ENQUÊTE

Accident de l'avion AIRBUS A380-861
équipé de moteurs Engine Alliance GP7270
immatriculé F-HPJE
exploité par Air France
survenu le 30 septembre 2017
en croisière au-dessus du **Groenland (Danemark)**

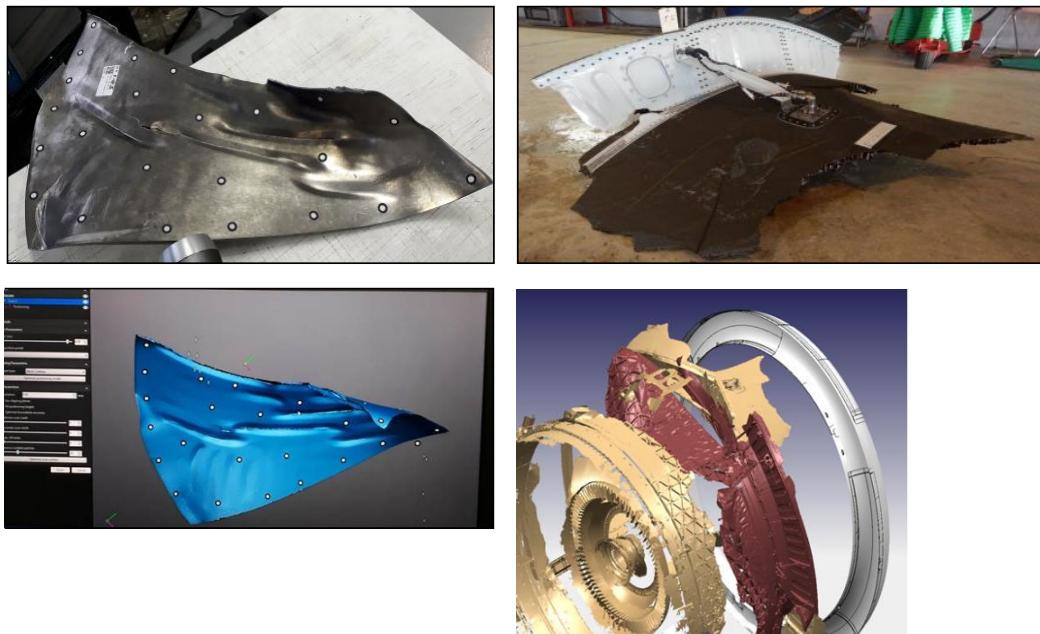
Figure 14 : Aube de soufflante durant un scan (en haut à gauche) et résultat du scan (en bas à gauche). Partie de cloison verticale avant du moteur (en haut à droite) et résultat du scan (en rouge, en bas à droite) inséré dans un modèle 3D plus complet du moteur endommagé.

L'un des principaux résultats a été l'obtention du niveau de déformation des pièces scannées. Ces informations ont pu être comparées avec les résultats de simulations numériques afin de conforter certains scénarios de rupture en l'absence du moyeu de soufflante.

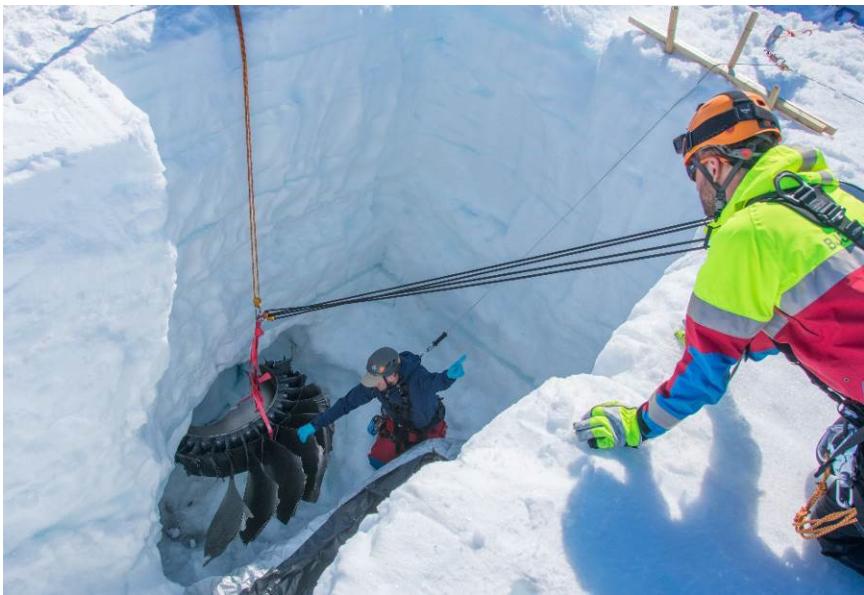
Figure 15 : Extraction du fragment de moyeu de soufflante

Les simulations par éléments finis réalisées par P&W début 2018, basées sur l'hypothèse d'une rupture du moyeu dans sa jante, ont apporté des éléments relatifs aux tailles, masses et vitesses d'éjection probables des fragments du moyeu. De nouveaux calculs balistiques ont été réalisés à partir de ces données raffinées, afin de réduire la taille de la zone de recherche. Fin 2018, le système de détection électromagnétique développé par le groupe d'hydrogéophysique (HGG) de l'université d'Aarhus (Danemark) a été modifié afin de pouvoir détecter une pièce en titane à une distance de cinq à six mètres sous la neige. En parallèle, le post-traitement des données Radar SETHI acquises pendant la phase II a été achevé. Les coordonnées d'une cible de forte probabilité ainsi que celles de deux autres cibles moins saillantes ont été transmises à l'équipe d'enquête par l'ONERA. La décision d'entreprendre une nouvelle expédition a été prise fin février 2019 pour un départ en mai 2019. Le début de celle-ci a été retardé en raison des conditions météorologiques incompatibles avec la mission. Malgré ce retard et la réduction de la durée de la mission en résultant, une détection sans ambiguïté a été obtenue en toute fin de campagne à l'endroit le plus prometteur indiqué par l'ONERA. Un signal d'un ordre de grandeur deux fois supérieur à celui du moyeu de test a été obtenu à proximité de la localisation de la détection déjà obtenue par le géoradar, caractéristique de la présence d'une pièce en métal. La détection était localisée à un mètre au nord d'une crevasse de quatre mètres de largeur dont le pont de neige était épais de six mètres. Une campagne d'excavation a été organisée en juin 2019. Un fragment du moyeu de soufflante a été minutieusement extrait et transporté à l'aéroport de Narsarsuaq. Le signal renvoyé par le fragment au système utilisé par HGG était beaucoup plus fort que celui du moyeu de test en raison de sa plus grande taille ainsi que de la plus faible profondeur d'enfouissement. La présence d'aubes encore attachées et celle d'autres matériaux (aluminium, téflon, acier) ont également pu augmenter la force du signal. La pièce a été prise en charge par le BEA en juillet 2019 et examinée chez le motoriste, P&W, afin de déterminer la cause de l'avarie.

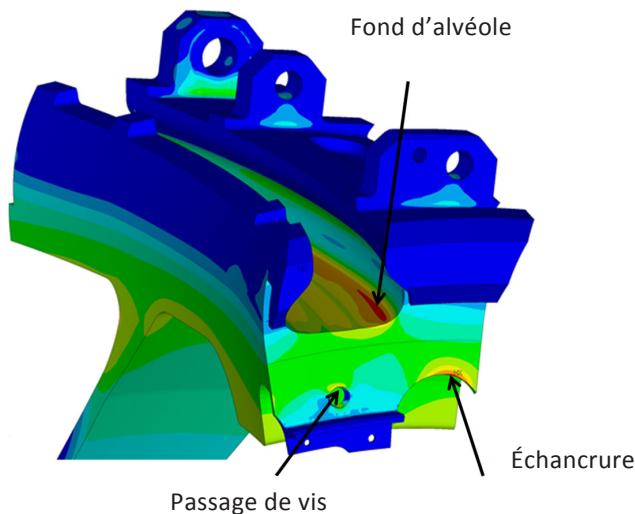
Figure 24 : Zones critiques en LCF (step climb)

Les zones critiques du moyeu en LCF ont été déterminées par P&W. Ce sont les zones d'échancrure, les trous de passage de vis et les fonds d'alvéole, comme montré sur la Figure 24. Les conditions de contraintes maximales se produisent sur le moyeu durant les phases de « *step climb* », lorsque le régime de rotation de la soufflante atteint sa vitesse maximale. Plus de 600 éprouvettes ainsi que dix-sept pièces ont été utilisées pour construire le système de calcul de durée de vie de P&W. D'après le constructeur, toutes les éprouvettes ont rompu au-delà de 58 000 cycles lorsqu'elles étaient testées à un niveau de contrainte proche du niveau maximal vue par les zones critiques. Des données sont également disponibles pour les niveaux de contrainte au-delà de ces valeurs maximales calculées.

La durée de vie « *safe-life* »⁽²⁷⁾ du moyeu (i.e. la durée de vie en LCF à initiation d'une fissure de 0,79 mm ou 1/32e de pouce) a été établie à 15 000 cycles, sur la base des valeurs B0.1 en LCF.

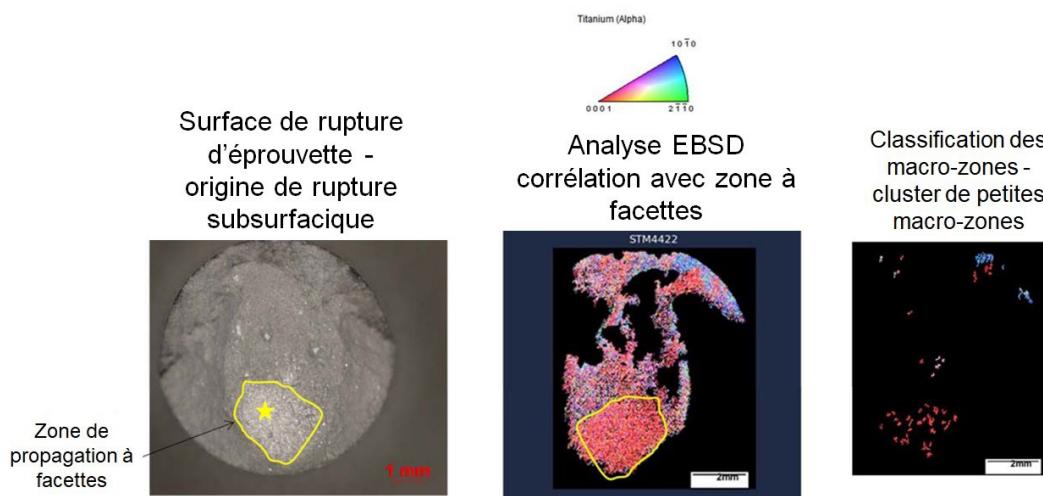
De telles variations de propriétés ont des conséquences en matière de dispersion sur la durabilité en fatigue et en fatigue-dwell (voir § 1.18.5). Les macro-zones sont par ailleurs des zones privilégiées d'amorçage de fissure en fatigue et en fatigue-dwell.

Figure 25 : Surface de rupture d'une éprouvette en Ti-6-4 après essai de fatigue-dwell (2 minutes de temps de maintien) à gauche, présentant une région de propagation en fatigue sub-surfacique (entourée en jaune). L'amorçage de fissure est identifié par une étoile jaune. La carte des orientations cristallographiques obtenue par EBSD (au centre) a été obtenue sur le vis-à-vis de la rupture. Elle est donc un miroir de la figure de gauche. La classification des macro-zones est montrée sur l'image de droite. La zone de fatigue présente une taille moyenne de macro-zones de $1.8 \times 10^4 \mu\text{m}^2$, une taille maximale de macro-zone de $7.8 \times 10^4 \mu\text{m}^2$ et une intensité maximale de macro-zone de 0,19.

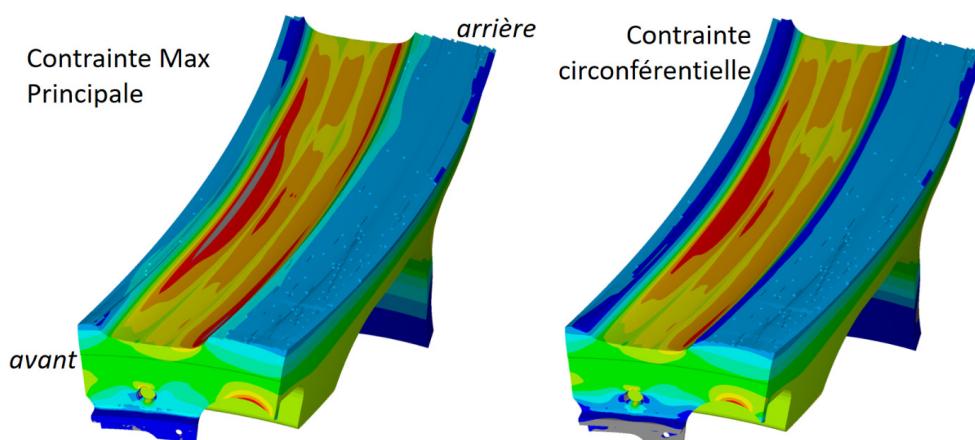
Figure 26 : Contrainte maximale principale (à gauche) et contrainte circonférentielle (à droite) en fond d'alvéole

L'amorçage de la rupture s'est produit en fond d'alvéole, sous la surface, proche du centre de l'alvéole. La fissure s'est propagée perpendiculairement aux contraintes circonférentielles induites par les efforts centrifuges appliqués au moyeu. Cette zone n'est pas la zone la plus contrainte de la pièce. Les zones critiques en fatigue oligocyclique déterminées par le constructeur se situent en face avant du moyeu (voir [Figure 24](#)), les contraintes maximales y sont localement beaucoup plus importantes. Néanmoins, la zone d'initiation de la fissure correspond à une zone à forte contrainte locale (voir [Figure 26](#)). La présence d'une macro-zone sous la surface en fond d'alvéole a probablement contribué à l'amorçage d'une fissure dans cette zone, sujette à de plus faibles contraintes que dans les zones critiques.

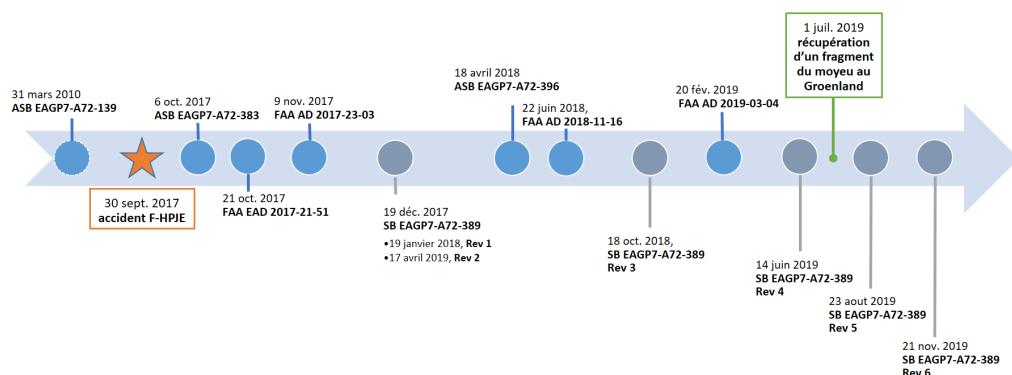
Figure 27 : Séquence de publication de la documentation relative aux inspections du moyeu de soufflante (échelle de temps non respectée)

Les inspections visuelles demandées par le premier SB publié après l'accident ont permis de détecter plusieurs endommagements sur les faces avant des moyeux de soufflante. En particulier, un endommagement de 0,30 mm (0,012 pouces) de profondeur a été identifié dans une échancrure. Cette zone est soumise aux contraintes les plus élevées en service. Cet endommagement a très certainement été consécutif au contact d'un objet sur la face avant du moyeu. L'utilisation d'un outillage non approprié lors des actions de maintenance de dépose des pales pourrait générer un endommagement similaire.

Lorsque le mécanisme de rupture a pu être déterminé, un nouveau Service Bulletin a été publié par EA (révision 6 du SB A72-389) le 21 novembre 2019. Il demandait notamment que des inspections aux ultrasons soient réalisées en plus des inspections ECI et qu'elles soient conduites périodiquement.

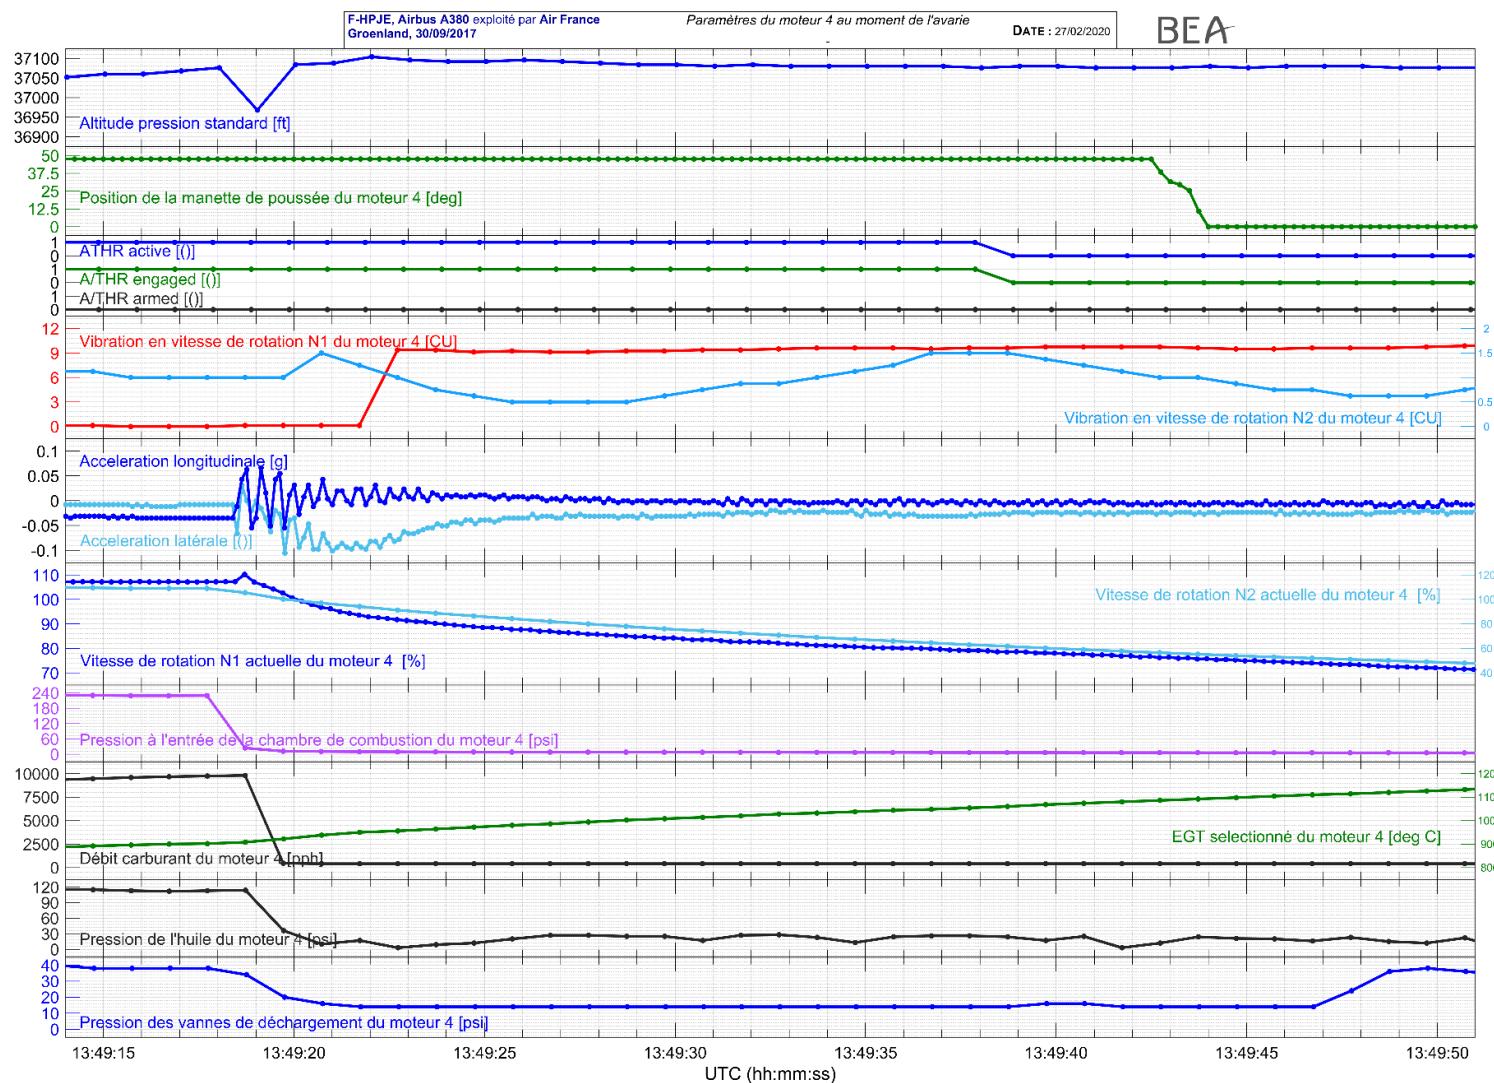
Figure 29 : Paramètres moteur N°4 au moment de l'avarie
