Accident du Planeur SN CENTRAIR SNC34C immatriculé F-CJBL survenu le 17 avril 2018 à Mas Saint-Chély (48)⁽¹⁾

Heure	Vers 14 h 30 ⁽²⁾
Exploitant	Club de vol à voile de Chanet
Nature du vol	Aviation générale
Personne à bord	Élève-pilote
Conséquences et dommages	Élève-pilote décédé, planeur détruit

Décrochage et départ en vrille, collision avec le sol, en instruction solo

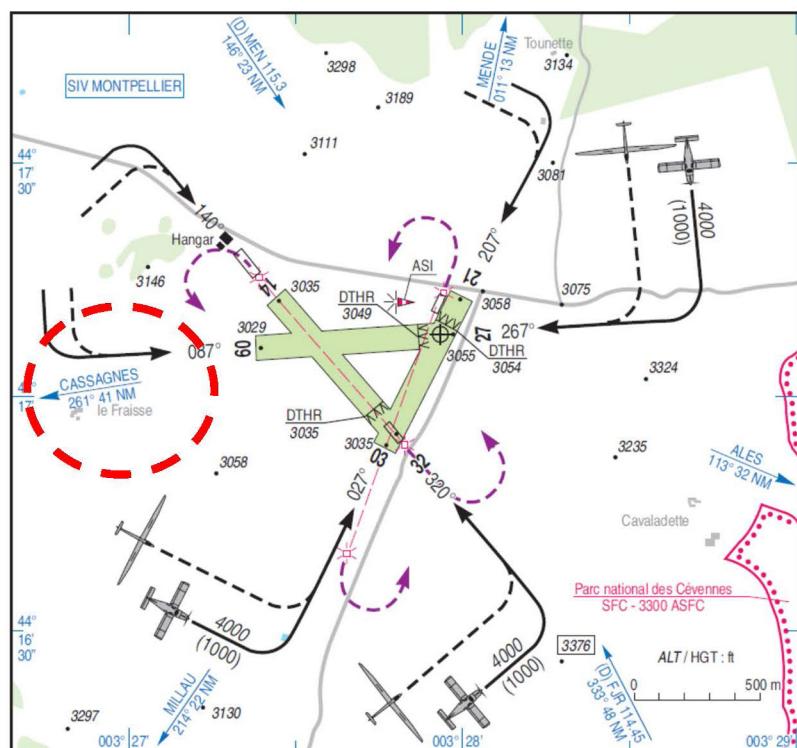
Figure 2 : extrait de la carte VAC de l'aérodrome de Florac Sainte-Énimie

L'aérodrome de Florac est réservé aux aéronefs basés et à ceux des aérodromes voisins, munis de radio. Il est doté de trois pistes non-revêtuées, et situé sur un plateau entouré de plusieurs collines. Le secteur situé à l'ouest de l'aérodrome, entre le hangar de l'aérodrome et la ferme du Fraisse, est connu par les pilotes basés pour être un endroit propice aux ascendances d'origine thermique, dans les conditions aérologiques similaires à celles du jour de l'accident (voir cercle rouge en pointillés ajouté sur l'extrait de la carte VAC ci-après).
