## Accident du Rutan VariEze immatriculé F-PRIQ survenu le 11 mai 2018 à Laneuvelette (54)

### Rupture en vol peu après le décollage, collision avec le sol, incendie

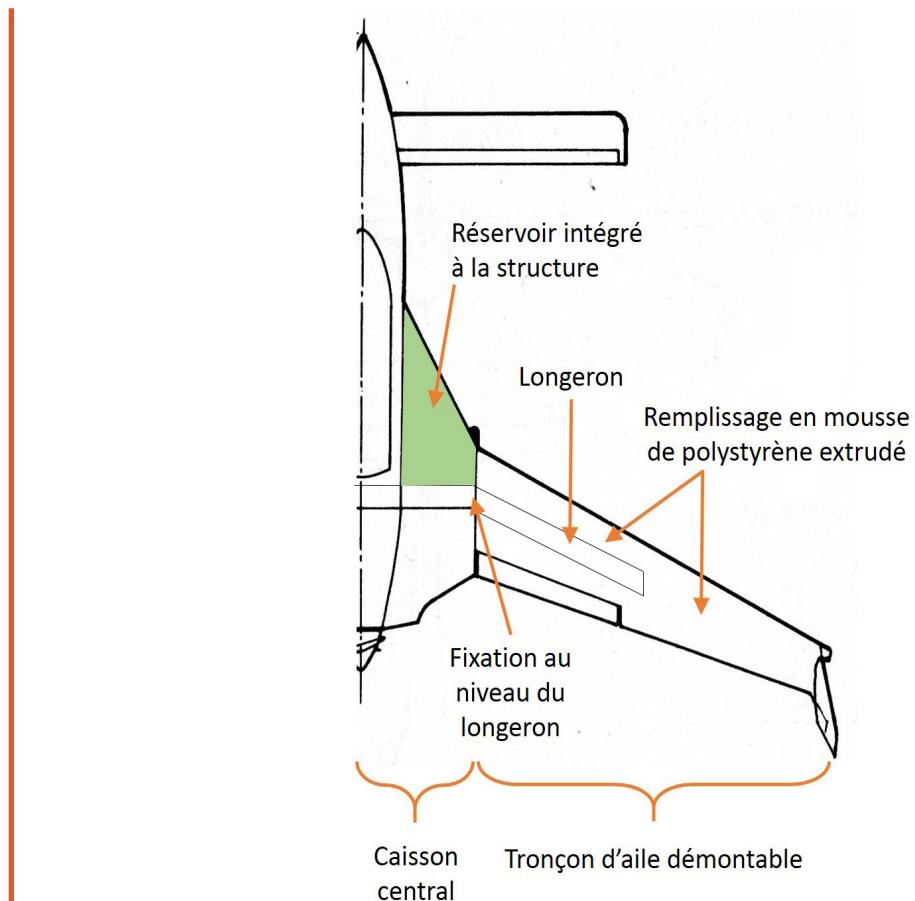
Figure 2 : structure interne de l'aile du VariEze

Chaque tronçon d'aile est constitué d'un longeron en fibre de verre et de blocs de mousse de polystyrène extrudé (Styrofoam) revêtus de stratifié de tissu de verre et de résine époxy. Ces blocs de mousse assurent notamment la liaison mécanique entre les revêtements stratifiés de l'intrados et de l'extrados.

Le longeron s'interrompt approximativement à la demi-envergure de chaque tronçon d'aile. Il est boulonné sur le longeron du caisson central. La mousse dans la partie de l'aile accolée au réservoir est protégée par une couche de tissu de verre imbibée de résine. Cette couche de tissu n'a pas de fonction d'étanchéité.
